BULLETIN DU CIMENT

DECEMBRE 1992

Réparation des dégâts dus à l'incendie

Préparation et exécution de la remise en état de bâtiments en béton ou béton armé incendiés.

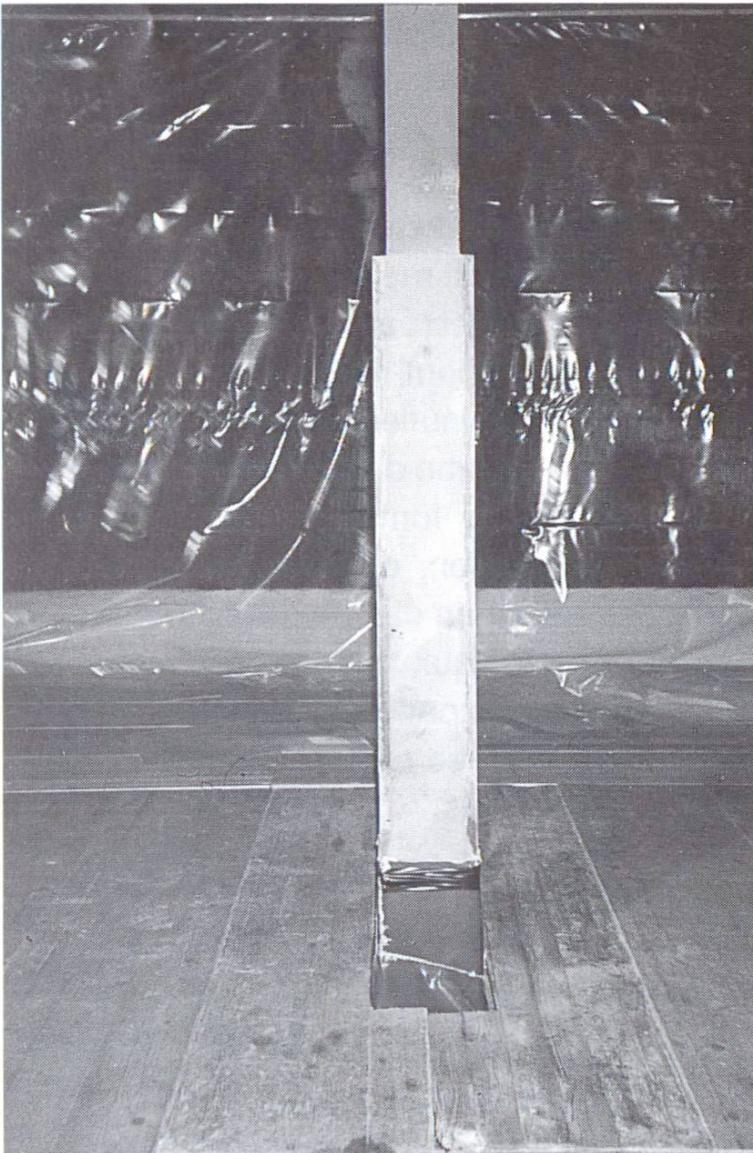
Exemple d'un coûteux recouvrement de protection contre l'eau: feuilles de PVC soudées contre les murs et le sol, à l'horizontale, protégées contre l'endommagement par des panneaux de coffrage.

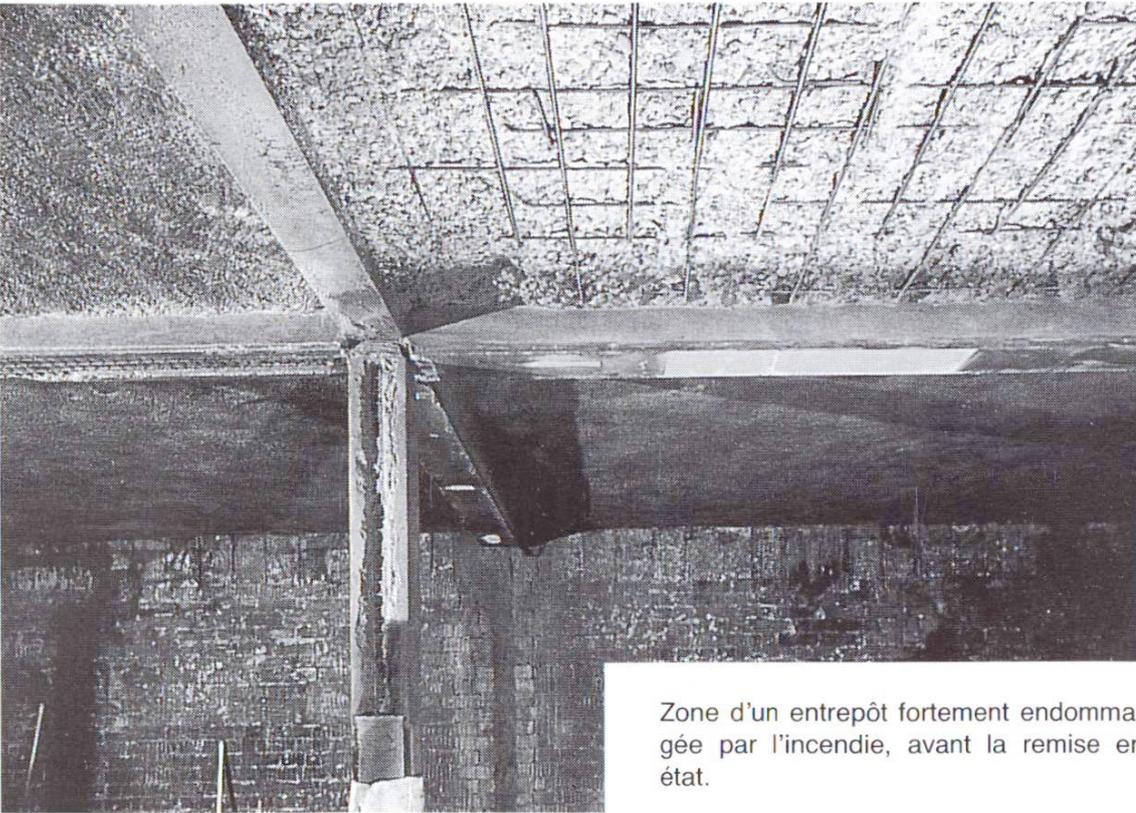
Zone d'un entrepôt fortement endommagée par l'incendie, avant la remise en état.

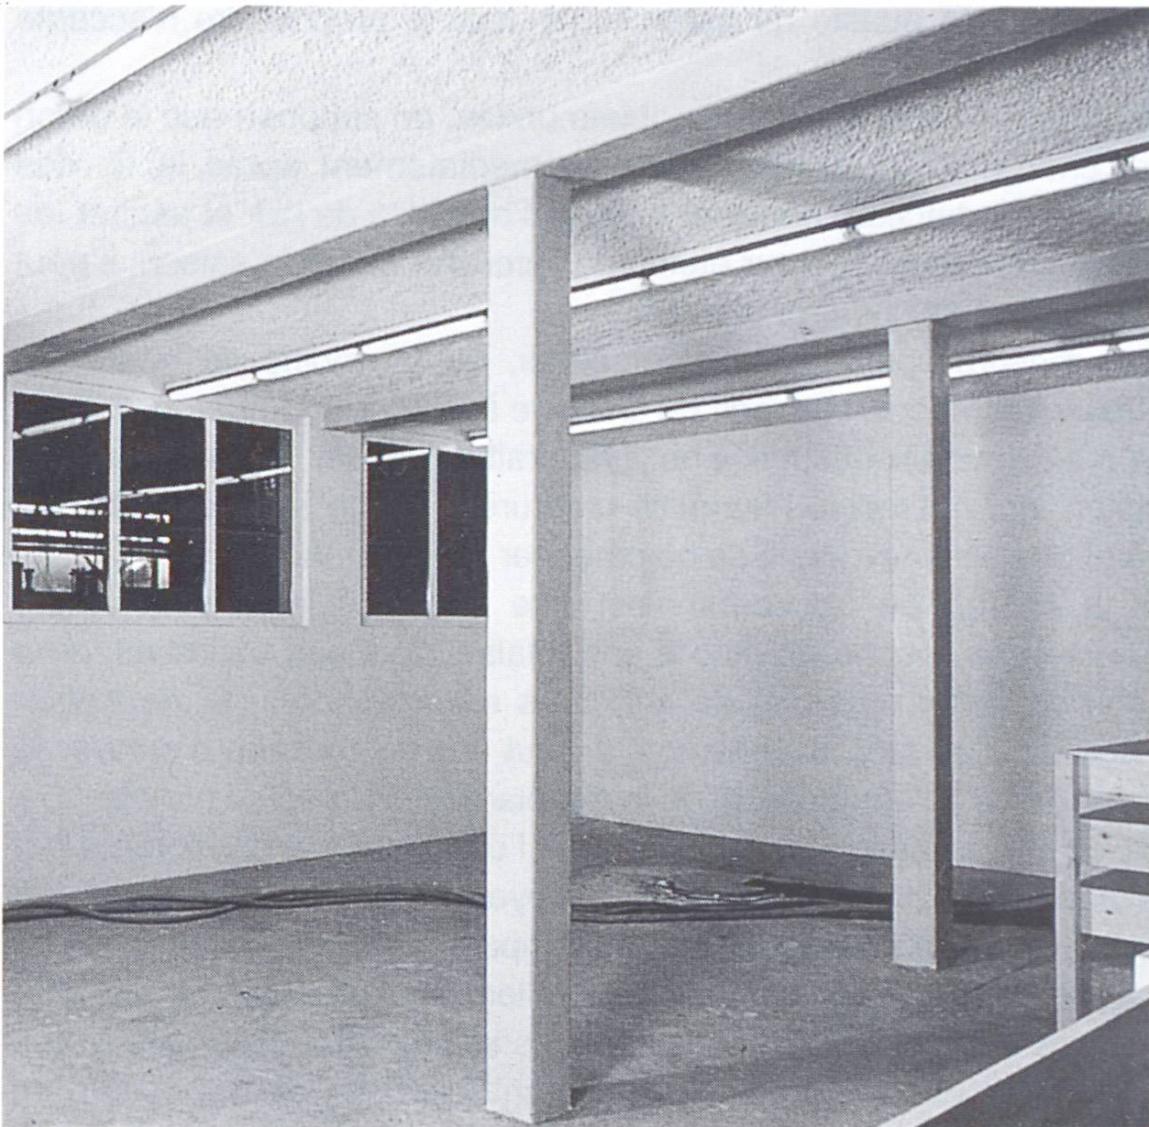
Après la remise en état, plus rien n'indique que cet espace a été une fois ravagé par le feu.
