Artikel: Stahlbrücken zwischen Reichenau und Ilanz : Massnahmen zur Weiternutzung

Stahlbrücken zwischen Reichenau und Ilanz – Massnahmen zur Weiternutzung

Thomas Ekwall

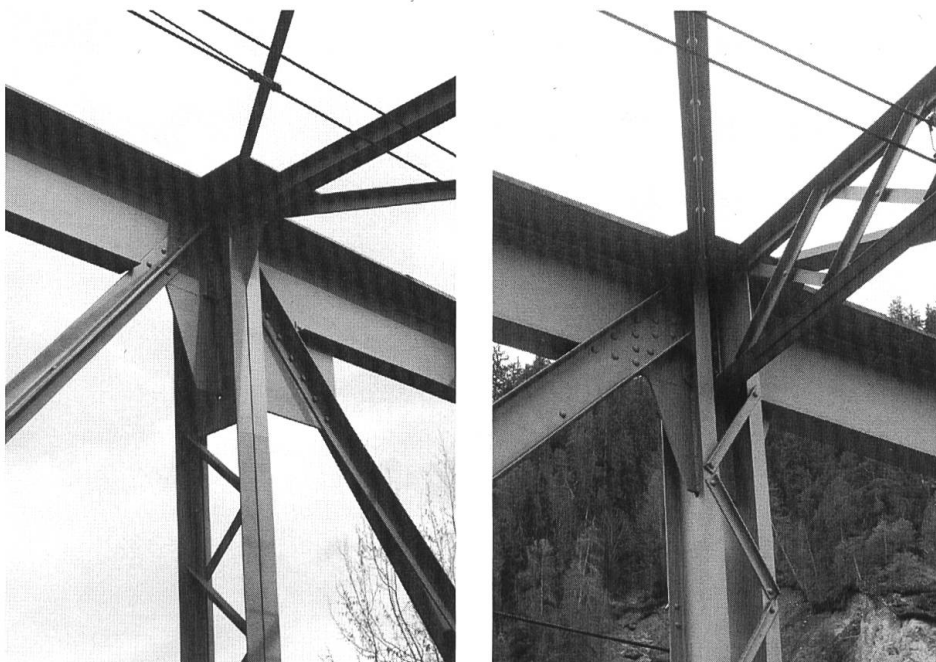
Knotendetails der Farsch- und der Isla-Bella-Brücke im Vergleich. Bei gleicher statischer Funktion sind die Bauteile von den jeweiligen Konstruktionswerkstätten unterschiedlich ausgebildet worden. Die Stegbleche unterhalb der Obergurte sind als Verstärkungsmassnahme 1960 durch die Firma Josef Meyer Eisen- und Waggonbau aus Rheinfelden angeschweisst worden.

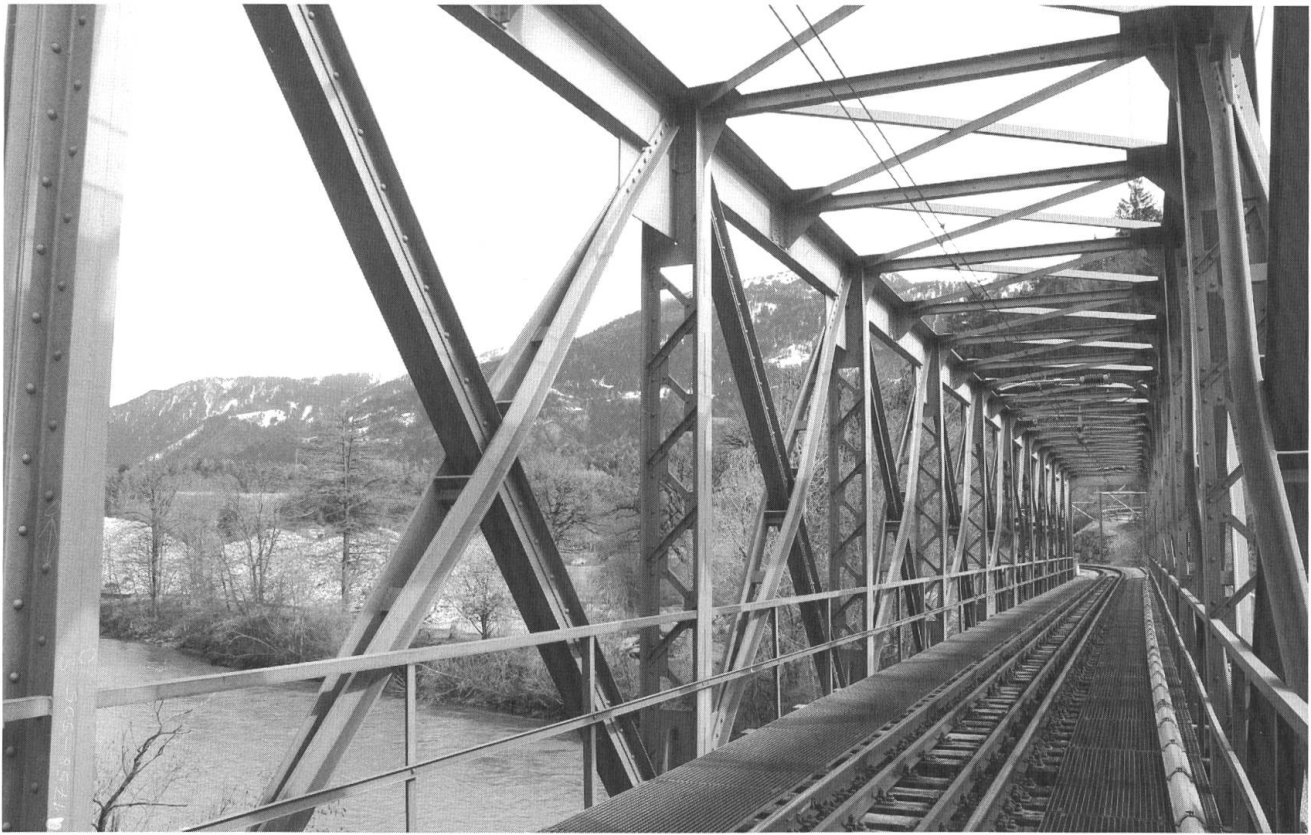
Die statische Überprüfung der Farsch- und der Isla-Bella-Brücke mit den erhöhten Bahnlasten oblag 1959 dem Ingenieur Walter Stadelmann aus St. Gallen. Er empfahl den Einbau eines zusätzlichen Strebezugs, um die bestehenden Streben und Pfosten samt ihrer genieteten Verbindungen zu den Fachwerkgurten unverändert zu belassen. Interessanterweise wurde diese Massnahme nur an der Farsch-Brücke umgesetzt, wohingegen die Isla-Bella-Brücke ihren einfachen Strebezug behielt. Bei beiden Brücken wurden bestehende Knotenverbindungen ergänzend geschweisst, mit Blechen aufgedoppelt oder mit neuen Nieten befestigt.

Einbau eines neuen Strebezugs bei der Farsch-Brücke 1960. Die zu den Auflagern hin abfallenden Diagonalen sind als Rahmenstäbe ausgebildet. Diese verjüngen sich bei der geschraubten Knotenverbindung und verbreitern sich zur Feldmitte hin, wo der bestehende Strebezug zwischen den T-Profilen verlaufen kann: Eine konstruktiv wie auch statisch sinnvolle Form der Druckstreben, die einen optimalen Widerstand gegen Knicken aufweist.

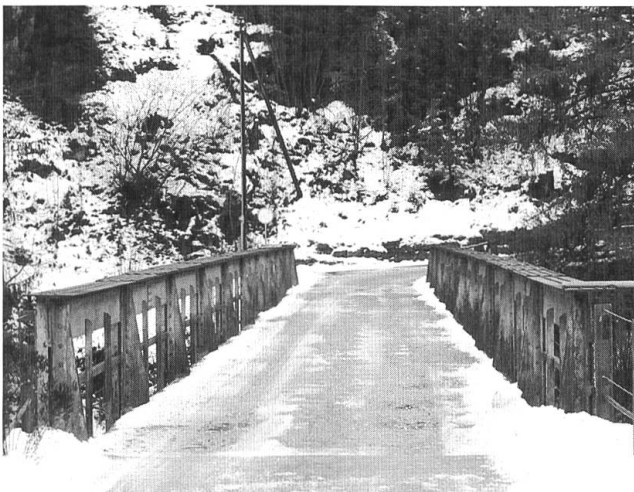
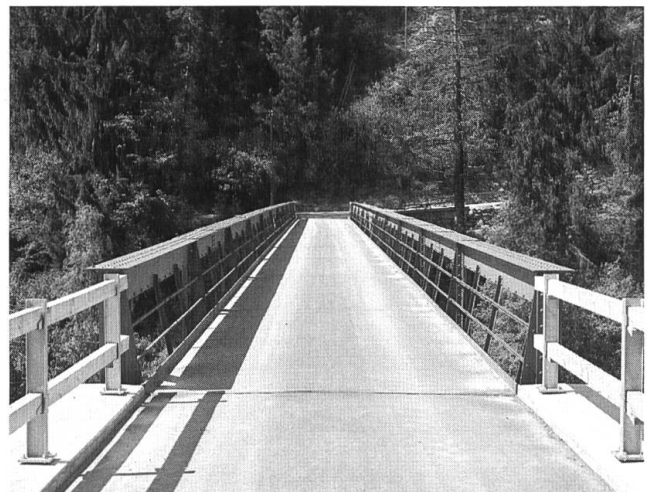
Vorderrheinbrücke Valendas vor der Instandsetzung (links): ausgesetzte Pfostenprofile. Originalgeländer, vertikal in der Fachwerkebene. Nach der Instandsetzung (rechts): Geschützte Pfosten mittels Leitprofil. Neues Geländer, geneigt in Anlehnung an den bestehenden Pfosten (Foto: Sven Schönwetter).

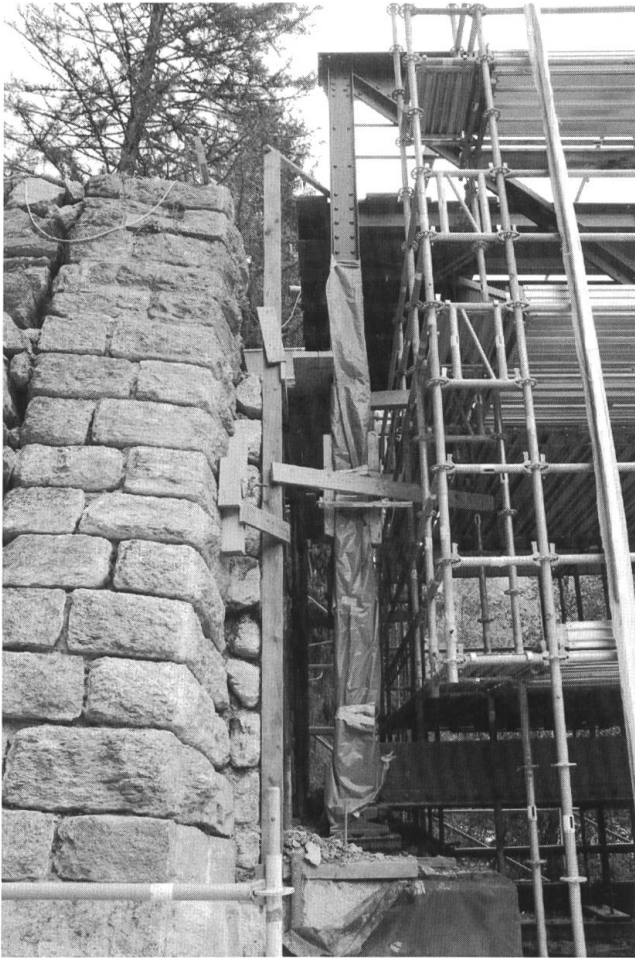
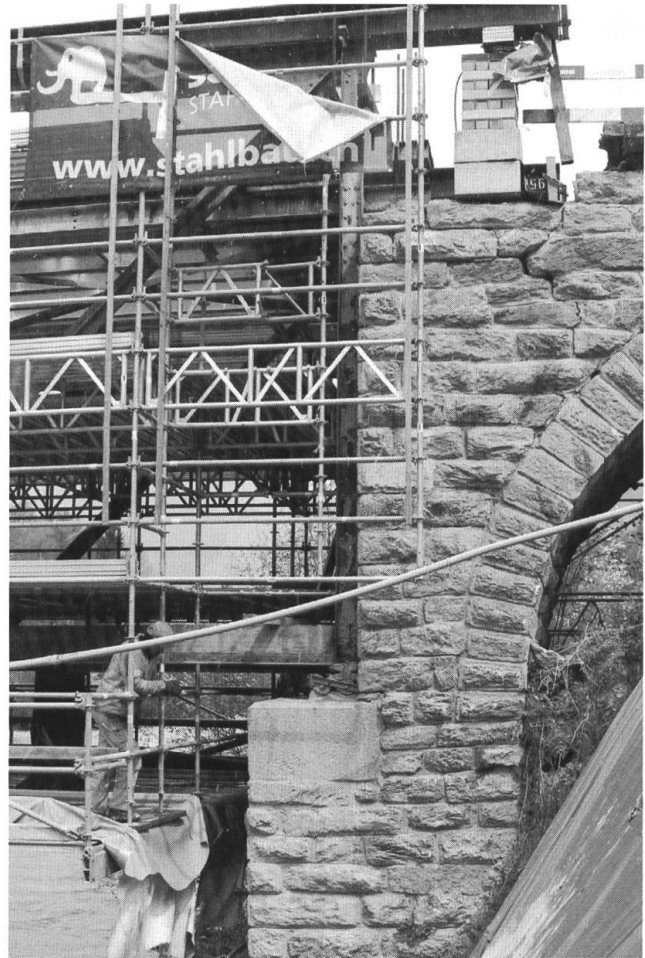
Vorderrheinbrücke Valendas nach der Instandsetzung. Beidseits der bestehenden Fahrbahn-Längsträger wurden zwei neuen Längsträger eingebaut und zu einem permanenten Windverband ausgefacht (Fotos: Sven Schönwetter).

Die erhöhten Anforderungen an den Verkehrsträger verlangten weitere Umbauten. Seitlich angeordnete L-Profile stabilisieren das Stegblech der Obergurte und eine neue Geländerfüllung in reiner Stahlbauweise verbessert die Absturzsicherheit.

Sämtliche Verstärkungen sind mit vorgespannten Schrauben am Bestand befestigt, da in der Schweizer Brückenbaupraxis heute kaum noch genietet wird. Auch Schweissverbindungen werden vermieden, da die alten Stähle nachweislich nicht dazu geeignet sind. Schweissnähte, wie sie ab den 1940er- bis in die 1960er-Jahre oft zur Verstärkung von Knotenverbindungen angebracht wurden, werden heute periodisch überwacht.

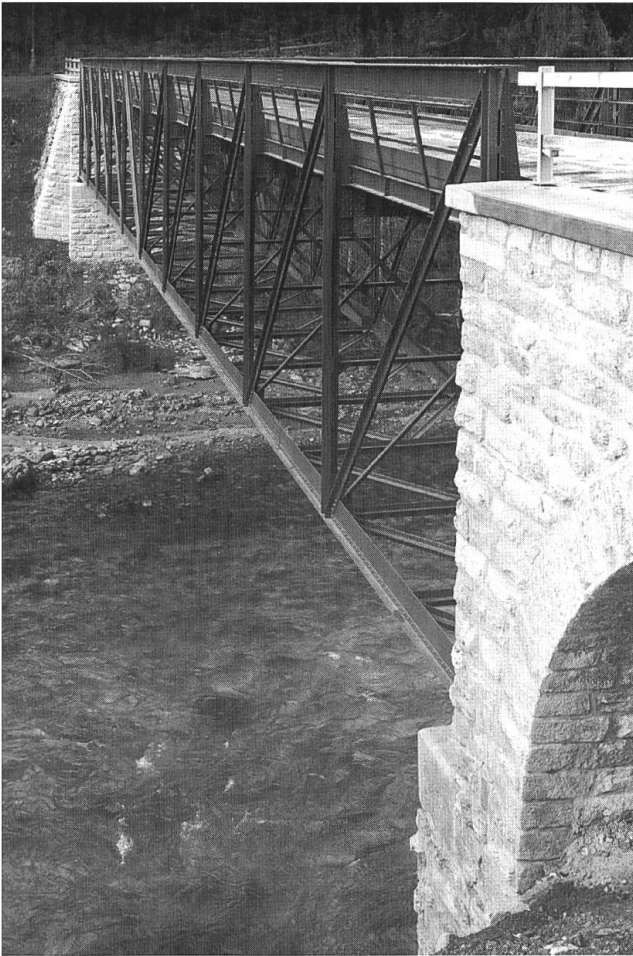
Links: Nach dem Vershub und Lagertausch Seite Sagogn. Die Rollenlager sind neu auf der Seite Sagogn angeordnet. Die Rückwand aus Naturstein wird rückgebaut und 35 cm weiter hinten neu ausgebildet, um Platz für künftige Hangverschiebungen bereitzustellen.
