**Artikel:** Die Instandstellung der Bremgarter Reussbrücke  
**Autor:** Vögele, Konrad  
**DOI:** <https://doi.org/10.5169/seals-965469>

# Die Instandstellung der Bremgarter Reussbrücke

VON KONRAD VÖGELE

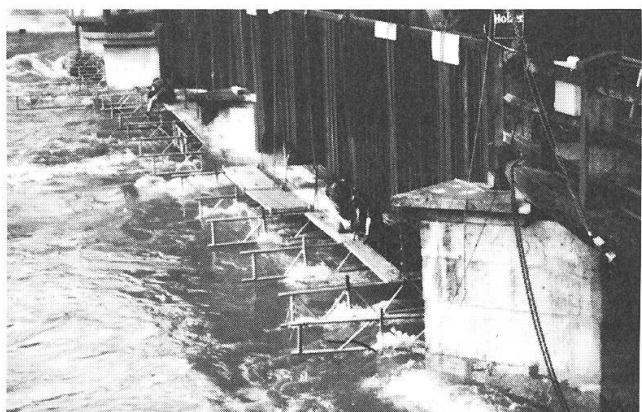
Am 11. Juni 1997, 17.00 Uhr, wurde die letzte noch anzubringende Leiste angenagelt. Ca. 12 Stunden später löste das Kraftwerk Bremgarten-Zufikon um 5.15 Uhr Hochwasseralarm aus. Das Hochwasser von  $640 \text{ m}^3/\text{s}$  stieg so rasch an, dass nur gerade die aufgehende Gerüstung bei den Kapellen und an der Aussenverkleidung entfernt werden konnte. Um 7.10 Uhr mussten alle Arbeiter das Gerüst fluchtartig verlassen, da höchste Lebensgefahr bestand.

Wenig später informierte die Kantonspolizei die Bauleitung, dass oberhalb der Brücke grosse Holzmengen und ein Schiffssteg mit 12 vertäuten Booten zu erwarten wären. Da in jenem Moment bei Öffnung 2 grosse Gefahr eines Einsturzes der Brücke bestand, beschloss man, das Gerüst an dieser Öffnung um 7.45 Uhr durch die Feuerwehr kappen zu lassen und den Fluten zu überlassen. Dank raschem Einsatz von Feuerwehr, Polizei, Bauamt und der Gerüstfirma – ca. 40 Mann waren im Einsatz – gelang das Vorhaben.
