**Artikel:** Bericht zur Renovation der mechanischen Spittel-Turmuh  
**Autor:** Faden, Markus  
**DOI:** <https://doi.org/10.5169/seals-965413>

# Bericht zur Renovation der mechanischen Spittel-Turmuhhr

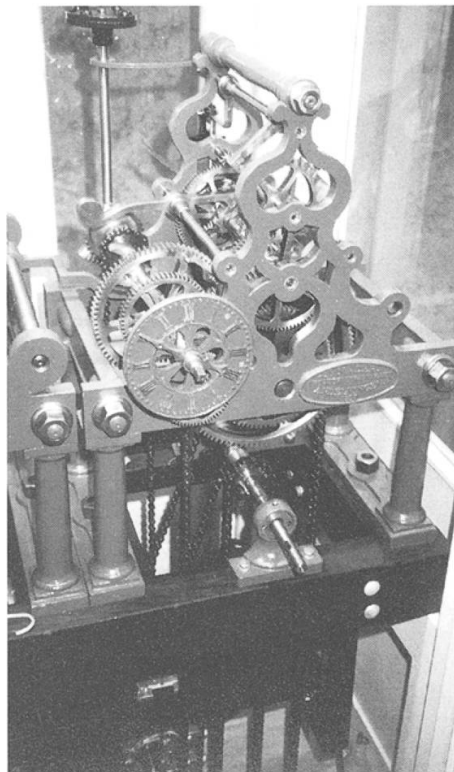
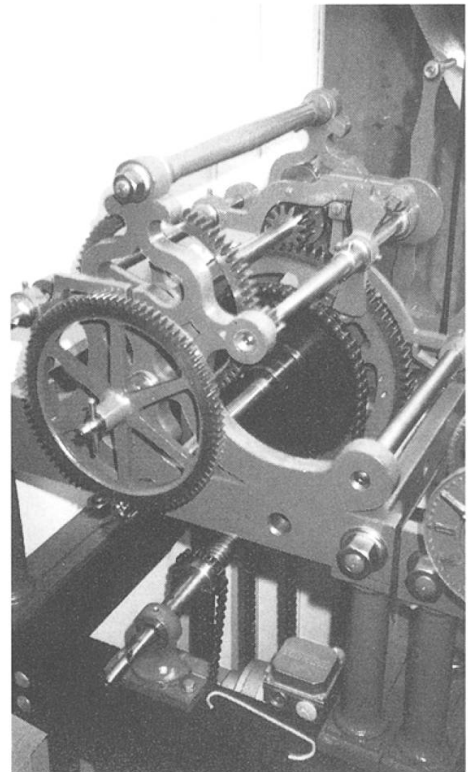
Das mechanische Turmuhrwerk wurde bis anhin mit einem Elektromotor – durch eine Hauptuhr gesteuert – angetrieben, was die herkömmliche Pendelfunktion der mechanischen Turmuhr nicht mehr zuliess. Zudem entsprach der elektrische Uhren-gewichtsaufzug nicht mehr dem Stand der heutigen Technik. Die Aufzugsmotoren wurden mittels Quecksilberwaage (Endschalter) ein- und ausgeschaltet, welche den Richtlinien heutiger Elektrovorschriften nicht mehr stand hielt. Diverse Bronzelager der Viertelstunden-, Stunden- und Gehwerke waren einseitig ausge-laufen, was den präzisen Lauf der mechanischen Turmuhr verun-möglichte. Die beiden Skelettzifferblätter am Turm wiesen Korro-sionsschäden auf. Zeiger und Zahlen waren in einem schlechten Zustand.

**Das Gehwerk (links) und  
das Schlagwerk (rechts);**  
beide werden mittels  
Gewichten angetrieben,  
die elektrisch durch zwei  
Getriebemotoren aufge-  
zogen werden.

Das gesamte Uhrwerk wurde aus dem Turm ausgebaut und in der Werkstatt der Jakob Muri AG in Sursee einer Gesamtrevision unterzogen. Die Uhrenplatinen wurden abgelautet, grundiert und neu lackiert, die ausgelaufenen Bronzelager ausgebohrt und wieder fachmännisch in die Uhrenplatinen eingesetzt, die Messingzahnräder von den Wellen entfernt, mit einem speziellen Reinigungsmittel behandelt und mit der Messingbürste auf ihren ursprünglichen Glanz gebracht. Die Uhrenachswellen und Lagerzapfen polierte man auf Hochglanz und versah sie mit einem Korrosionsschutz. Die Pendelfunktion wurde wieder in ihren ursprünglich Zustand versetzt. Mittels einer funkgesteuerten Gangüberwachung des Pendels ist der genaue Lauf des Uhrwerkes gewährleistet.

Den Gewichtsaufzug rüstete man mit zwei neuen Getriebemotoren und entsprechend neuen Motoren-Endschaltern aus, welche ein störungsfreies Aufziehen der Uhrgewichte garantiert. Aus Sicherheitsgründen wurden, ein Stockwerk unterhalb des mechanischen Uhrwerks, ein Schutzgeländer und ein Kasten mit Sägemehl unter den Uhrengewichten platziert.

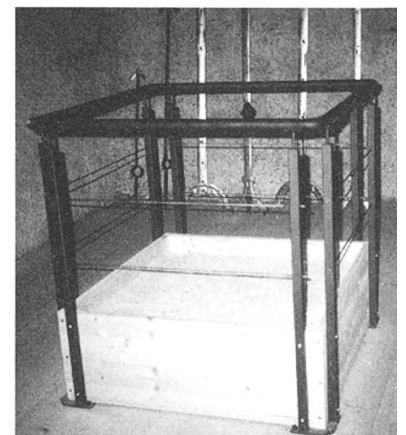
**Die Sicherheitsvorrichtung** dient dazu, reissende Uhrketten und Schmieröltropfen aufzufangen.

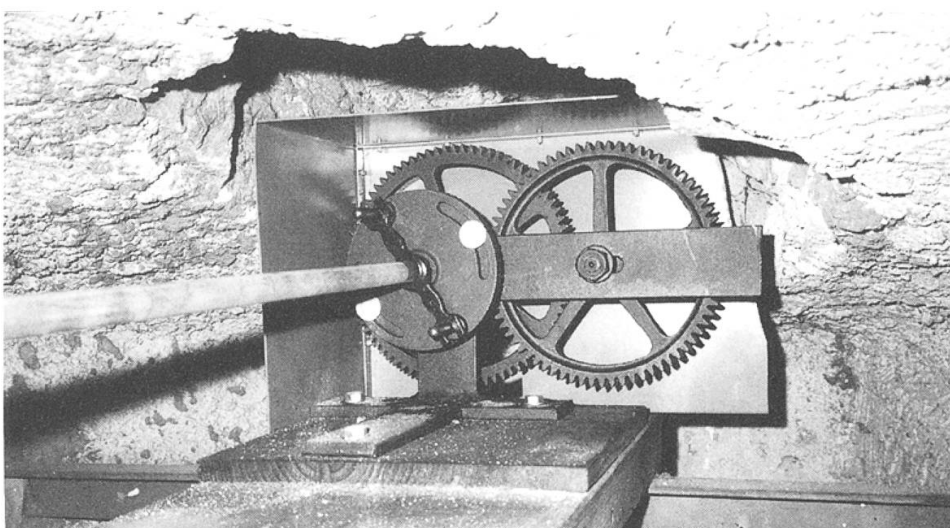
**Zeigerwerk für das Zifferblatt** auf der Südostseite des Turmes.

Die gesamte Transmission, das Verteilgetriebe und die Zeigerwerke zerlegte man in der Werkstatt, kontrollierte die Lagerungen und ersetzte sie teilweise. Die Zeigerwerkwellen und Rohre wurden bei beiden Zeigerwerkgetrieben durch rostfreies Material ersetzt. Das astronomische Untersetzungsgetriebe zerlegte man total, die korrosiven Zahnräder und Wellen wurden gereinigt und galvanisch verzinkt. Alle andern Teile wurden entrostet, gereinigt, grundiert und mit einem Zweikomponenten-Lack behandelt. Die Untersetzungsgetriebe und Verteilwerke wurden mit einer Plexiglas-Abdeckung versehen, damit der Besucher den Einblick in deren Funktion erhält.

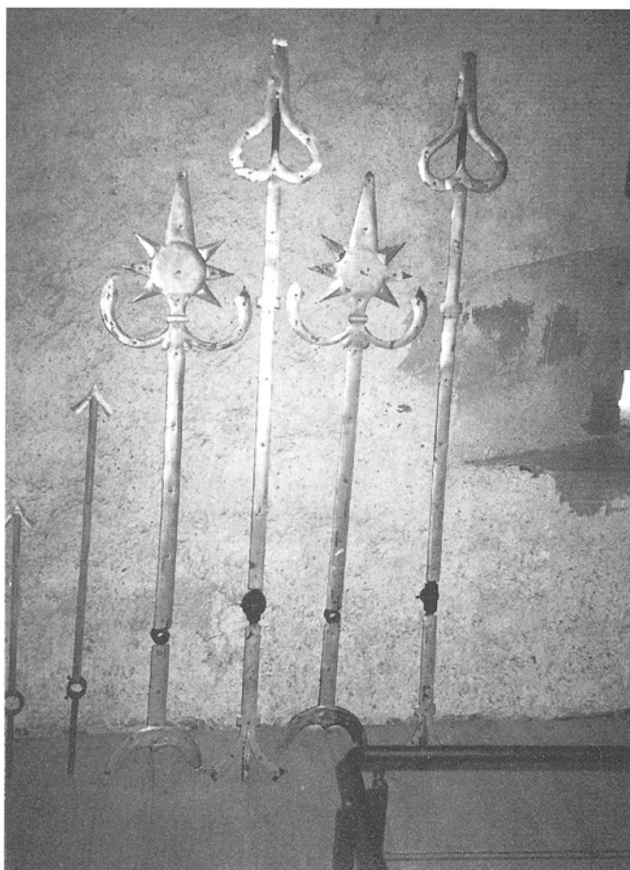
**Die bisher verwendeten Zeiger der Turmuhr** dienen heute – im wahrsten Sinn des Wortes – zur Veranschaulichung vergangener Zeit.

Beide Zeigerpaare inkl. Zeiger der Wasserzeichen, bestehend aus Kupfer, sind auf ein Metallgerippe aufgenietet. Die Zeiger waren zum Teil verbogen, und die Vergoldung auf dem dünnen Kupferblech war beschädigt. Aus diesem Grunde entschloss sich die Bauherrschaft, neue Zeiger aus robusterem Material anfertigen zu lassen. Dabei wurden die Zeiger-Gerippe und Zeiger-Körper mit entsprechenden, dickeren Materialien ausgestattet. Die Formen der neuen Zeiger wurde von den alten Originalvorlagen übernommen. Um der zukünftigen Generationen einen Einblick in die Vergangenheit zu geben, wurden die alten Zeiger aus geschichtlichen Interessen im Inneren des Turms als Ausstellungsobjekte aufgestellt.
