**Artikel:** St. Klara Kapelle, Bremgarten : Restaurierungsbericht der Firma Hagenbuch

## St. Klara Kapelle, Bremgarten

RESTAURIERUNGSBERICHT DER FIRMA HAGENBUCH

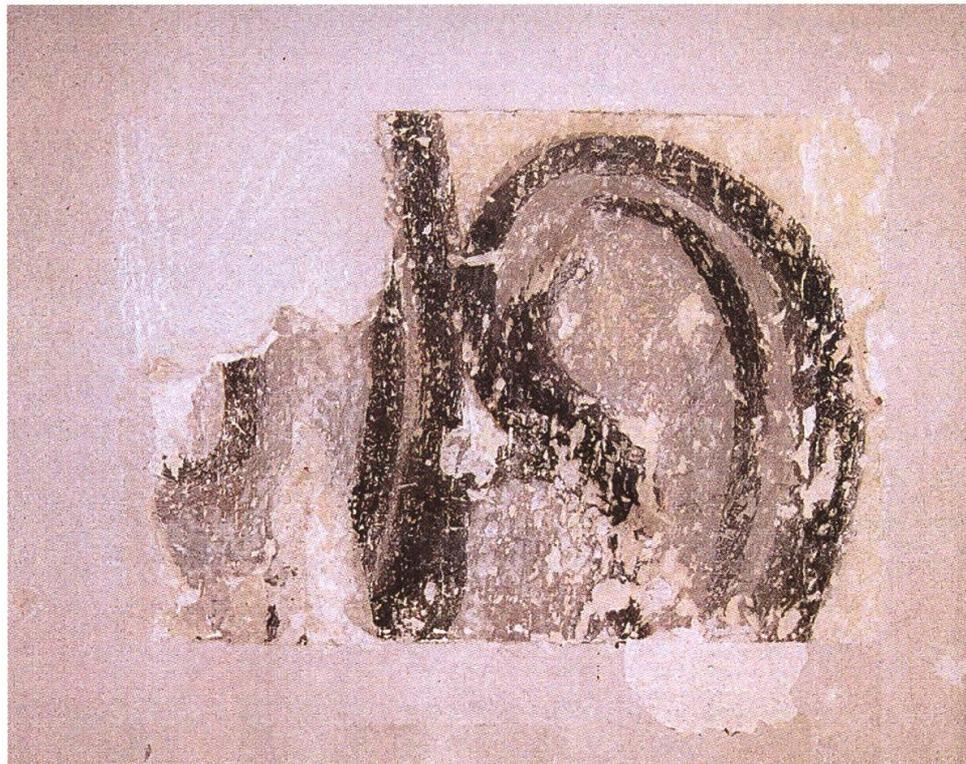
Untersuche zeigten, dass die Wände mit Dispersion überstrichen waren. Diese zu entfernen, wäre sehr aufwendig gewesen. Da darunter Wandmalereien vermutet werden, rät Herr Siegrist, die Wandflächen mit einer gut reversiblen Leimfarbe zu überstreichen. Von uns wurde rechts des Hauptportals ein ca. 30 cm<sup>2</sup> grosses Freilegemuster erstellt mit der originalen Grisaillemalerei.

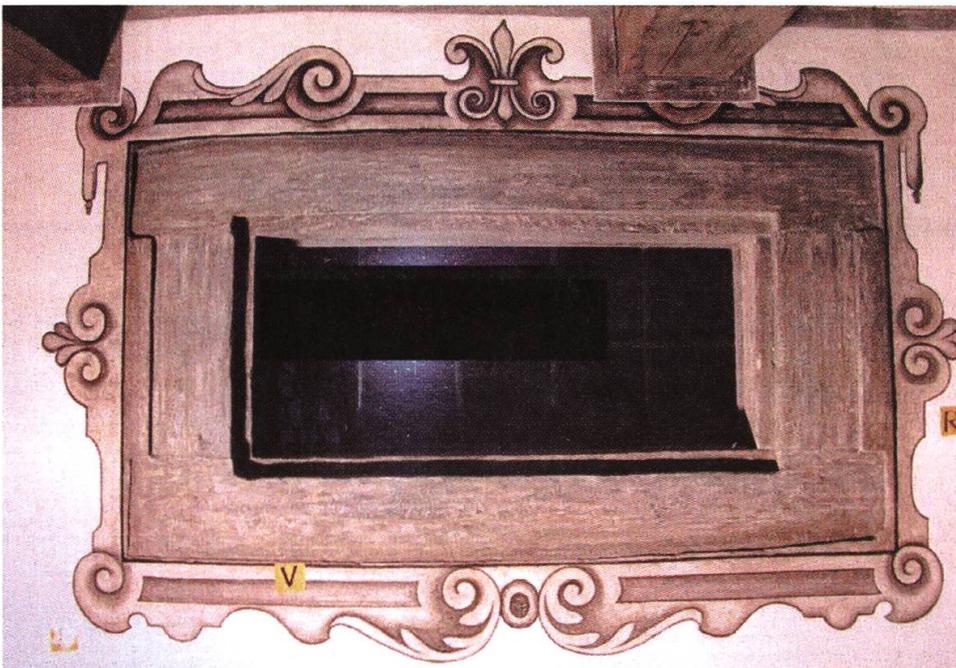
Die Malereien werden auch um Fenster und Türen vermutet. Es ist wichtig, dass in naher Zukunft der Dispersionsanstrich entfernt wird. Durch den kompakten Anstrich bleibt die Feuchtigkeit im Mörtel und beschädigt die Malereien. Es bildet sich eine Versalzung, bis der Mörtel abgestossen wird. Das bedeutet, dass dadurch wertvolle Bilder zerstört werden und der Nachwelt verloren gehen.

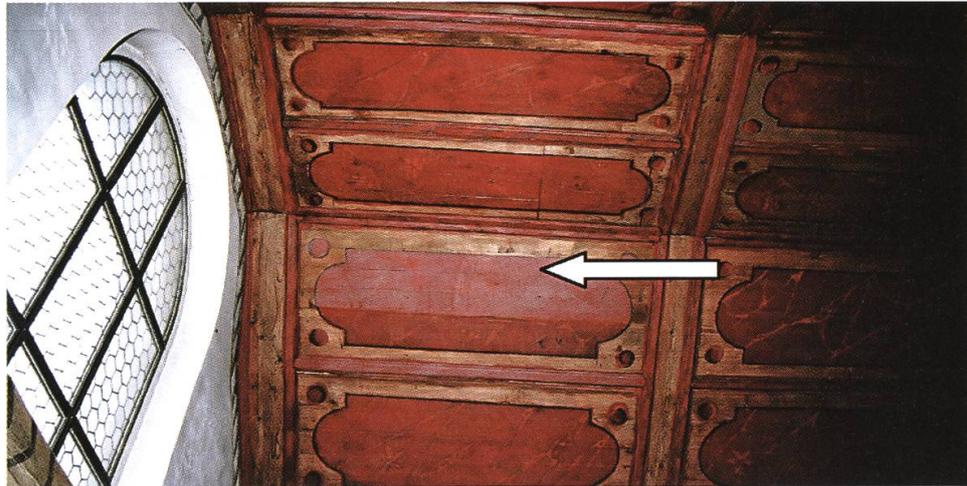
*Die Holzdecke* wurde bereits in den 60er Jahren auf die originale Fassung freigelegt. Es wurden damals verschiedentlich neue Bretter eingesetzt und die Malerei ergänzt. Die Oberflächenbehandlung der neu ersetzten Bretter ist mit den Jahren milchig und blind geworden. Diese Lackschäden mussten wieder aufgefalisert werden. Mit einem Mattöl wurden sie den originalen Brettern angepasst.

Der Pfeil zeigt eine matte Stelle in der Holzdecke.

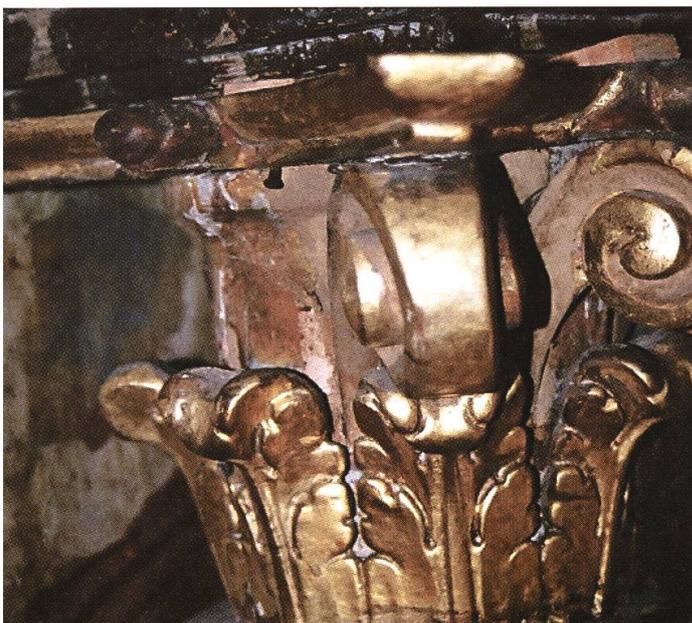
Foto links zeigt das Kranzgesimse des Hauptaltars. Die Fassung blättert mit der Kreidegrundierung weg.

Für das Restaurierungskonzept entschied man, dass der Ist-Zustand gereinigt und gefestigt wird. Die verschiedenen Vergoldungsarten wurden einander besser angepasst. Oxydierte Retouchen in Bronze wurden entfernt und mit Blattgold oder zum Teil mit Pudergold restauriert. Verschiedentlich mussten Profile neu geschnitzt und ergänzt werden.

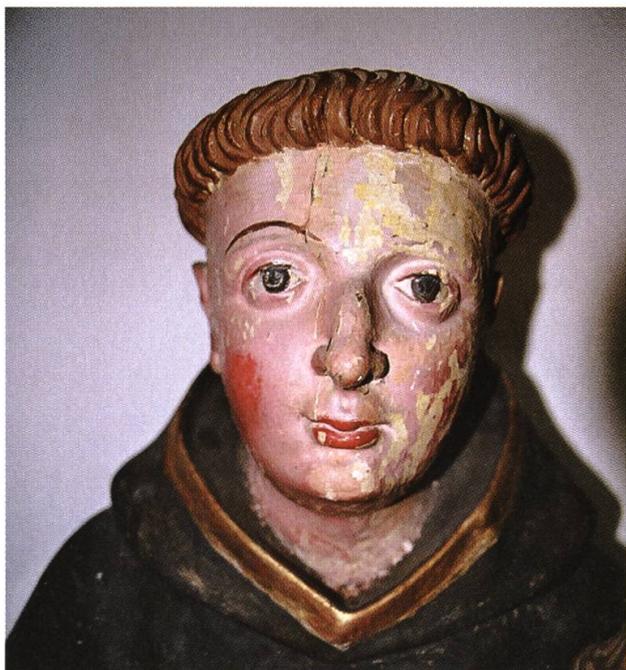
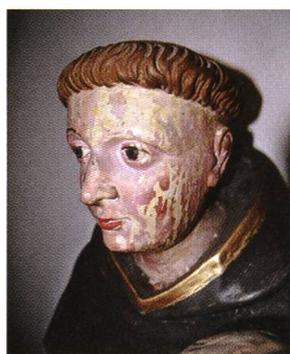
## Antonius von Padua

Der Ist-Zustand der farbigen Fassung blättert sehr stark. Dies ist vor allem der extremen Sonnenbestrahlung anzulasten. Die vom Sonnenlicht geschützteren Teile sind um einiges besser erhalten. Unter der Fassung zeigt sich eine stark verglaste Schellackgrundierung. Diese führte angeblich zur schlechten Haftung. Die Fassung dürfte bei der letzten Renovation neu angebracht worden sein. Das Inkarnat musste vollständig entfernt werden. Die verglaste *Schellackgrundierung* wurde mit Spiritus angelöst. Die Fassung musste neu angebracht werden.

Die Bilder zeigen die stark blätternde Fassung des Inkarnates.
