### Constructions en béton armé.

*Rapport des experts sur l'accident de l'« Eschenvorstadt », à Bâle.*

#### Chapitre VII. Les calculs statiques.

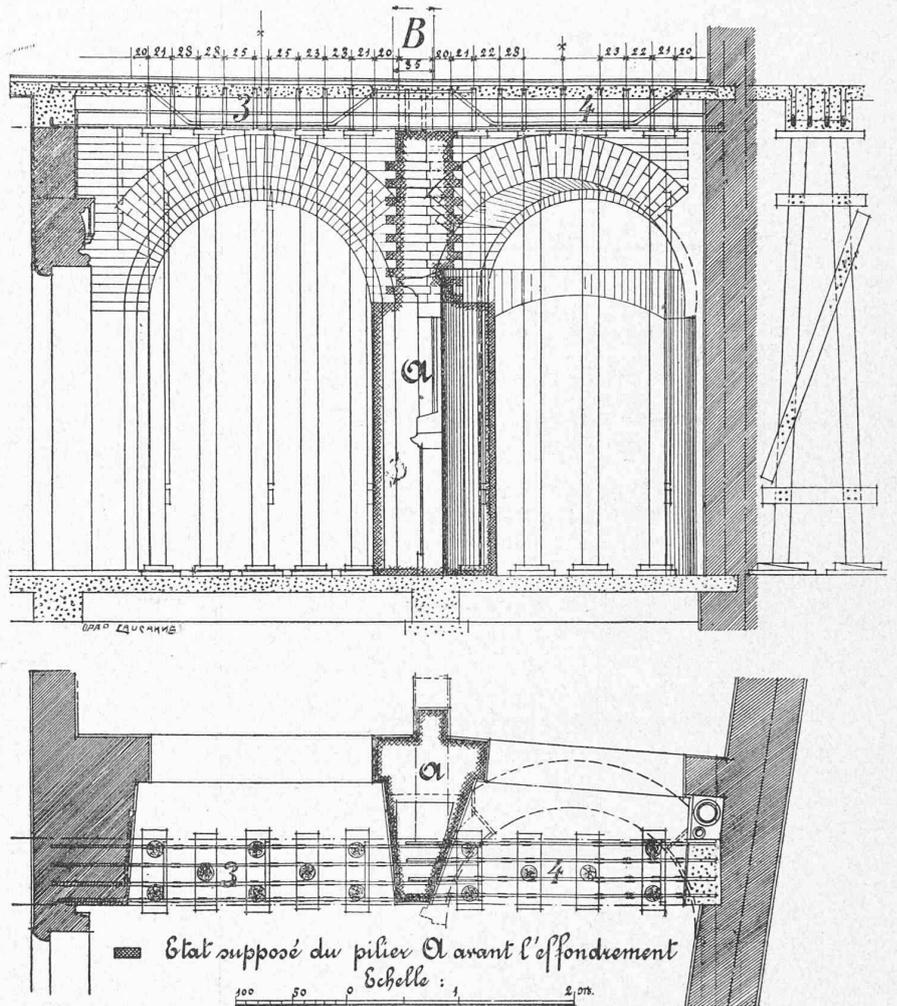
Fig. 6. — Disposition du pilier, du sommier et des voûtes dans le vestibule du rez-de-chaussée.

La jonction des sommiers 3 et 4 devait s'appuyer sur un pilier maçonné. La poutre fut soutenue provisoirement, à gauche et à droite, par des étais en bois. Mais ces étais étaient gênants pour l'exécution des maçonneries du pilier ; ils furent enlevés en partie et remplacés par un court étau de 10 cm. de diamètre environ qui s'appuyait sur le pilier à moitié maçonné. On continua à monter la maçonnerie du pilier, à section très réduite, pour autant que l'étau le permettait. Au dire des témoins le pilier doit avoir été prolongé jusqu'au sommier. L'écroulement se produisit approximativement une heure après l'enlèvement des étais.

Il nous reste encore à examiner le pilier en briques prolongé vers le haut avec une section très réduite. D'après le croquis tracé par deux témoins ce pilier devait avoir à sa partie supérieure une section d'environ 1/10 de m<sup>2</sup> et, d'après la description de M. Linder, du 26 septembre, une section d'environ 1/3 de m<sup>2</sup>. En maçonnerie régulière et mortier ferme il aurait peut-être été capable de supporter un poids de 17 tonnes. Mais la maçonnerie était pourvue d'arrachements en vue de sa liaison future, et le mortier de chaux était complètement frais et tendre. Il suffisait d'une petite cause secondaire pour écraser l'étai en bois, faire refluer le mortier et amener cette étroite murette à fléchir.

Enfin si nous ajoutons que le sommier 3-4 était déjà fissuré dans sa surface inférieure, ainsi que cela a été attesté par plusieurs ouvriers, nos remarques nous amèneront à conclure que l'effondrement de la bâtisse a commencé par se produire en cet endroit gravement affaibli.
