Artikel: L'usure des turbines hydrauliques, ses conséquences et les moyens d'y parer
Autor: Dufour, Henri
DOI: <https://doi.org/10.5169/seals-35782>

L'usure des turbines hydrauliques, ses conséquences et les moyens d'y parer

par HENRI DUFOUR, ingénieur, à Bâle.

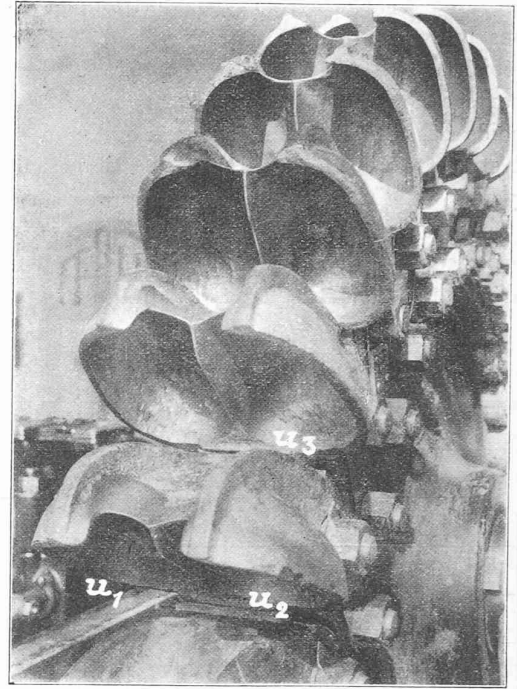
Fig. 18 b. — 1919. Dessableur transformé.
c) aube après 10 mois de service, en octobre 1919.

La diminution moyenne de l'épaisseur des aubes des roues motrices en fonte d'acier, qui sauf pour une turbine, avaient été renouvelées avant la période d'été des deux années et qui en 1918 avait atteint 6 à 7 mm., fut en 1919 de 1,3 mm. seulement. Les fig. 18a et 18b montrent l'aspect de ces aubes : a) à l'état neuf, b) à l'état fortement usé en automne 1918, c) après 10 mois de service avec le dessableur transformé, en octobre 1919. L'usure visible en u_1 , u_2 et u_3 , fig. 18b, provient de la porosité du métal.

Cette constatation est très importante, car elle montre que l'usure des organes non remplacés (pointeau et aubes de la roue motrice) très faible et très régulière, comme le

montre la fig. 18b, n'a pas altéré le rendement de la turbine.

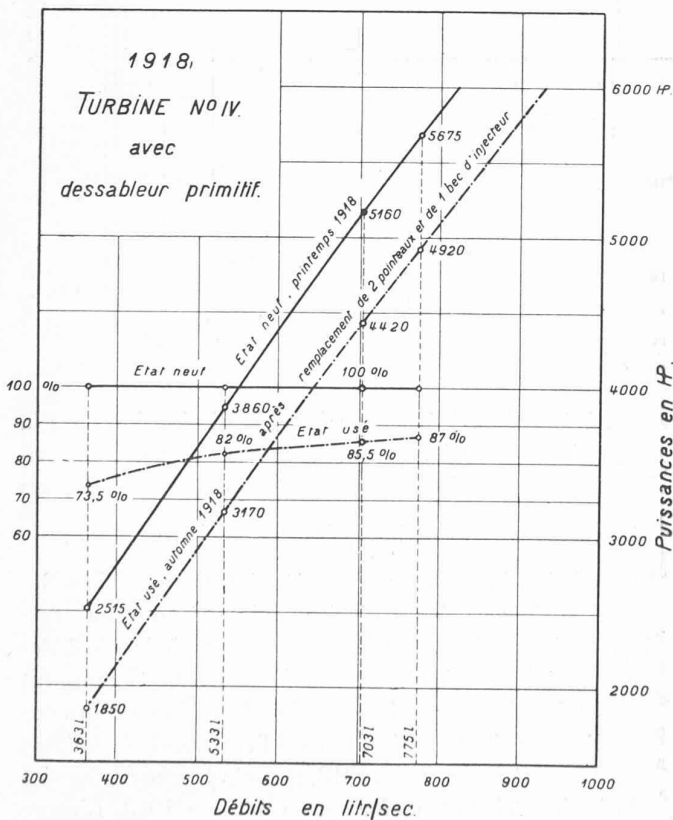
Fig. 19. — Diagramme des puissances de la turbine IV en 1918.

La fig. 19 représente pour les différents débits, les puissances de la turbine N° IV en 1918 avec le dessableur primitif, le printemps à l'état neuf, l'automne à l'état usé, après remplacement en mai et juin, de différentes pièces et plusieurs soudures d'aubes perforées par l'usure.

Débit . . . litres/sec.	775	703	533	363
Diminution de puissance due à l'usure, en % de la puissance à l'état neuf	13 ⁰ / ₁₀	14,5 ⁰ / ₁₀	18 ⁰ / ₁₀	26,5 ⁰ / ₁₀

Bien que dès octobre 1918 les turbines usées fussent réparées et remises à neuf (remplacement des distributeurs entiers et des roues motrices) aussitôt que le permit le service de l'usine, la diminution dans la production d'énergie, due aux mauvais rendements des turbines usées, se monte pour les quatre premiers mois de l'hiver 1918-1919 au 12 % de l'énergie totale en kilowattheures, produite par l'usine de l'Ackersand.

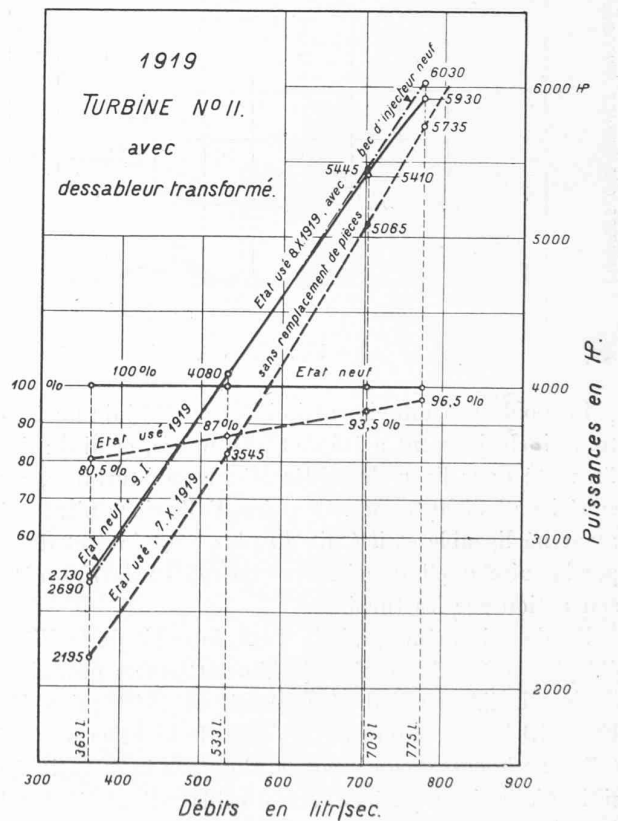
Fig. 20. — Diagramme des puissances de la turbine II en 1919.

La fig. 20 représente pour différents débits les puissances de la turbine N° II en 1919 avec le dessableur transformé, le printemps à l'état neuf, le 7 octobre à l'état usé sans réparations ni remplacements aucun dès sa mise à l'état neuf, datant de décembre 1918. On

remarquera, qu'à débits égaux, les puissances à l'état neuf, sont sensiblement supérieures à celles de 1918 ; cela provient d'une amélioration apportée par le constructeur à ses turbines.

Débit . . . litres/sec.	775	703	533	363
Diminution de puissance due à l'usure, en % de la puissance à l'état neuf	3,5 ⁰ / ₁₀	6,5 ⁰ / ₁₀	13,0 ⁰ / ₁₀	19,5 ⁰ / ₁₀

Après le remplacement du bec de la tuyère, petit anneau d'un poids de 3,5 kg. opéré le 7 octobre dans l'après-midi, les puissances de la turbine aux différents débits, déterminées le 8 octobre, sont, comme le montre la fig. 20 pratiquement les mêmes qu'à l'état neuf. Le remplacement de cette petite pièce a donc suffi pour reporter les rendements de cette turbine à leurs valeurs initiales.
