Artikel: Rapport des experts Rothpletz, Rohn et Buchi sur la formation des fissures dans la galerie sous pression de l'usine de Ritom des CFF (suite)
Autor: [s.n.]
DOI: <https://doi.org/10.5169/seals-36586>

Rapport

des experts Rothpletz, Rohn et Buchi
sur la formation des fissures dans la galerie sous
pression de l'usine de Ritom des CFF

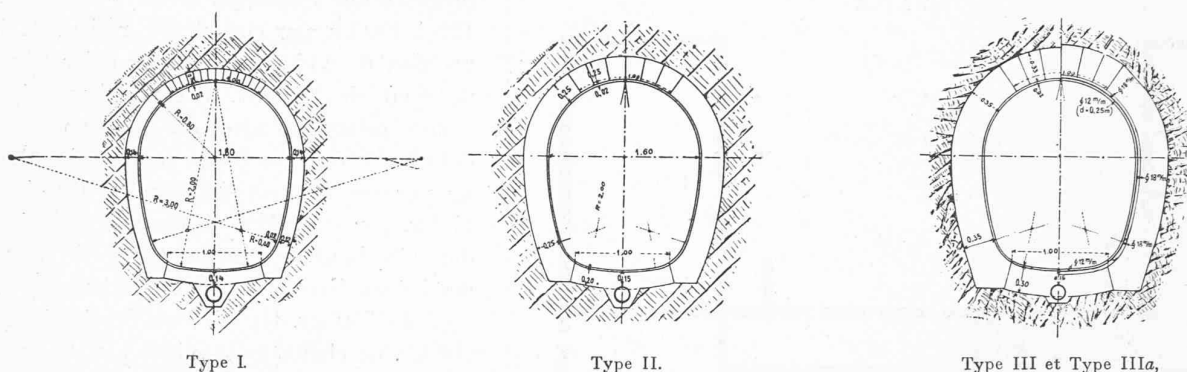
Fig. 6. — Profils-types prévus. — 1 : 75.

Il nous faut revenir sur les types de galerie dont on a réellement fait usage (fig. 6).

Des quatre types prévus dans le plan N° 223 des C. F. F., Profils de galerie, on n'a appliqué que les types ovales N°s I à III ayant 1,6 m. de largeur et 2,0 m. de hauteur dans œuvre. Le type IV, de forme circulaire, au diamètre de 2,0 m., avec épaisseur de paroi de 40 cm. et armature de 38 kg. par m. le long de l'intrados, n'a pas été exécuté. Proportionnellement à la longueur totale de la galerie,

Ainsi que nous l'avons déjà dit, les variations de la roche entre Valle et le château d'eau ont été beaucoup plus fréquentes qu'on ne l'avait présumé. La longueur effective des types les plus forts ne correspond par conséquent plus, et l'écart est considérable, aux longueurs qui figuraient dans le projet.

On a lieu d'être quelque peu surpris de constater que malgré l'état défavorable de la roche, il n'a été fait aucun usage du type IV, alors qu'on aurait dû, semble-t-il y recourir dans une plus large mesure que ne le prévoyait le projet. Voici évidemment la raison de cette apparente contradiction: la direction des travaux, s'inspirant de l'opinion courante à cette époque, était persuadée que la

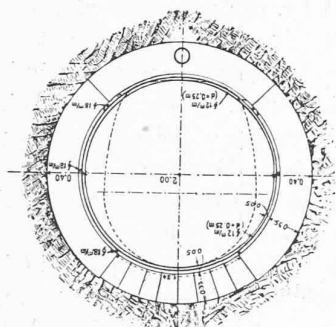
Type IV,

Profil circulaire armé,
anneau de béton armé, de $0,32 \text{ m}^2$,
38 kg. d'acier par m. de longueur.
 d = distance des fers.

(Ce profil n'a jamais été appliqué.)
