Artikel: Rapport des experts Rothpletz, Rohn et Buchi sur la formation des fissures dans la galerie sous pression de l'usine de Ritom des CFF (suite)
Autor: [s.n.]
DOI: <https://doi.org/10.5169/seals-36581>

des experts Rothpletz, Rohn et Buchi
sur la formation des fissures dans la galerie sous
pression de l'usine de Ritom des CFF

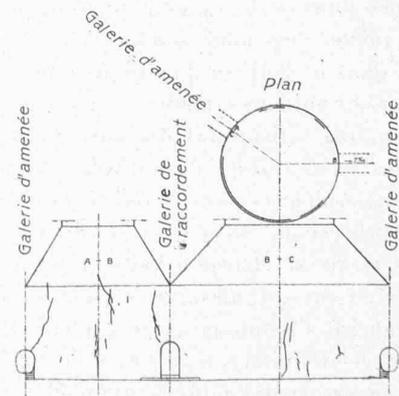
Développement de la partie inférieure du château d'eau

Les 28 et 29 juin, on procéda à un nouveau remplissage de la galerie jusqu'à la cote 1838,50. Cette cote correspond assez exactement au niveau le plus élevé du lac de Ritom. Par suite de l'injection de ciment, la déperdition d'eau avait un peu diminué, mais elle était encore de 262 litres par seconde. On ne constata pas d'écoulement d'eau hors de la montagne ; il est vrai que les sources avoisinantes ne furent pas mesurées. On laissa donc la galerie sous cette pression et commença, à titre d'essai, à faire fournir du courant par l'usine. 55 heures après le remplissage, le 1^{er} juillet 1920, l'eau se mit à jaillir de la côte, au-dessus d'Atlanca. L'endroit en question est à 200 m. environ du château d'eau et à une trentaine de mètres plus bas que la route de service château d'eau Piora. L'eau sortant du rocher qui n'est que légèrement recouvert d'éboulis occasionna le glissement de ce terrain, ainsi que d'une partie des sapins qui s'y trouvaient. La galerie fut immédiatement fermée et visitée. Cette inspection fit constater une grande quantité de petites fissures dans la galerie principale, le château d'eau et la galerie de raccordement (fig. 2 et 3).

Fig. 3. — Fissures du château d'eau, après le sixième remplissage (29-VI-20). — 1 : 600.
