Artikel: La rupture du barrage du Gleno
Autor: Stucky, A.
DOI: <https://doi.org/10.5169/seals-39052>

La rupture du barrage du Gleno¹

par A. STUCKY, ingénieur à Bâle.

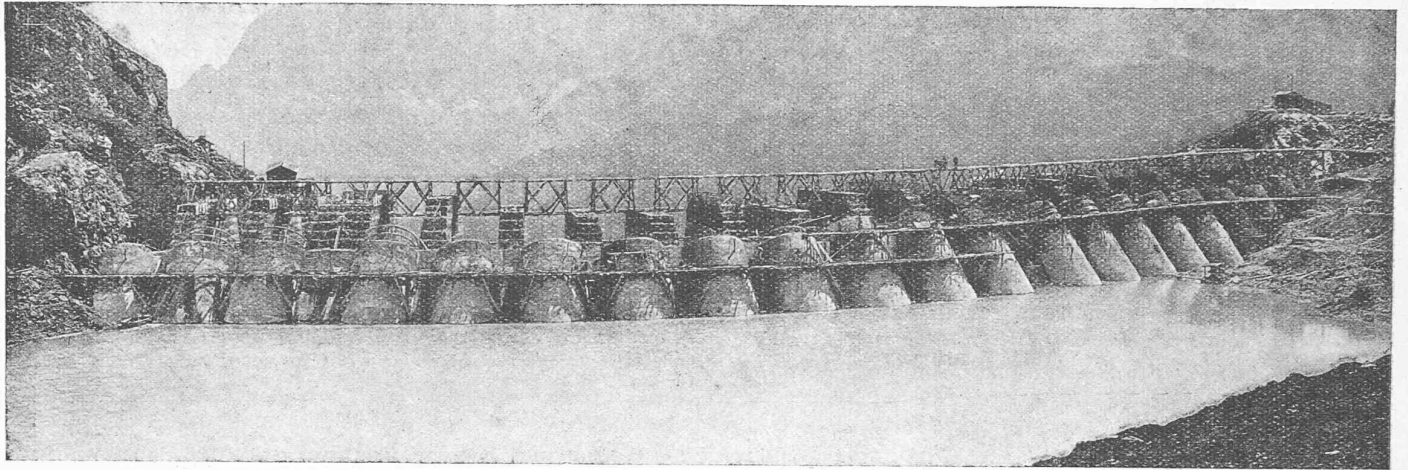
Fig. 3. — Vue de la face amont du barrage en construction, l'accumulation ayant déjà commencé.

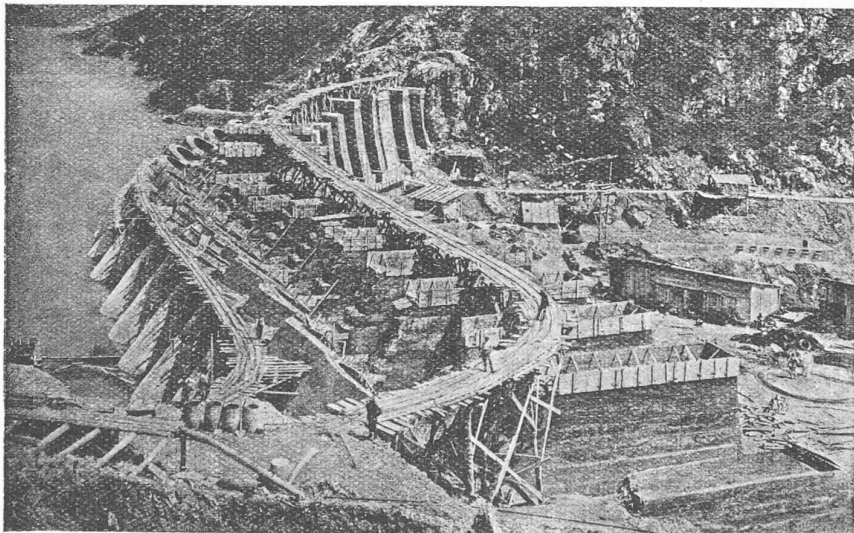
Fig. 2. — Vue du chantier, rive gauche.

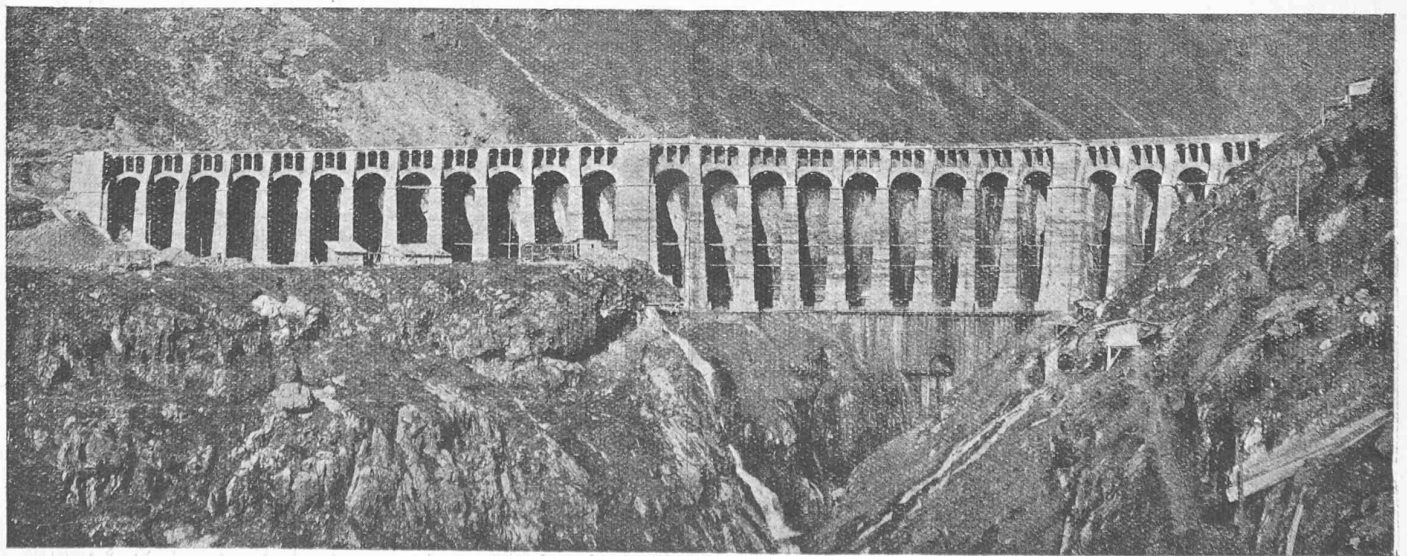
Fig. 4. — Vue générale du barrage, face aval, en automne 1923.

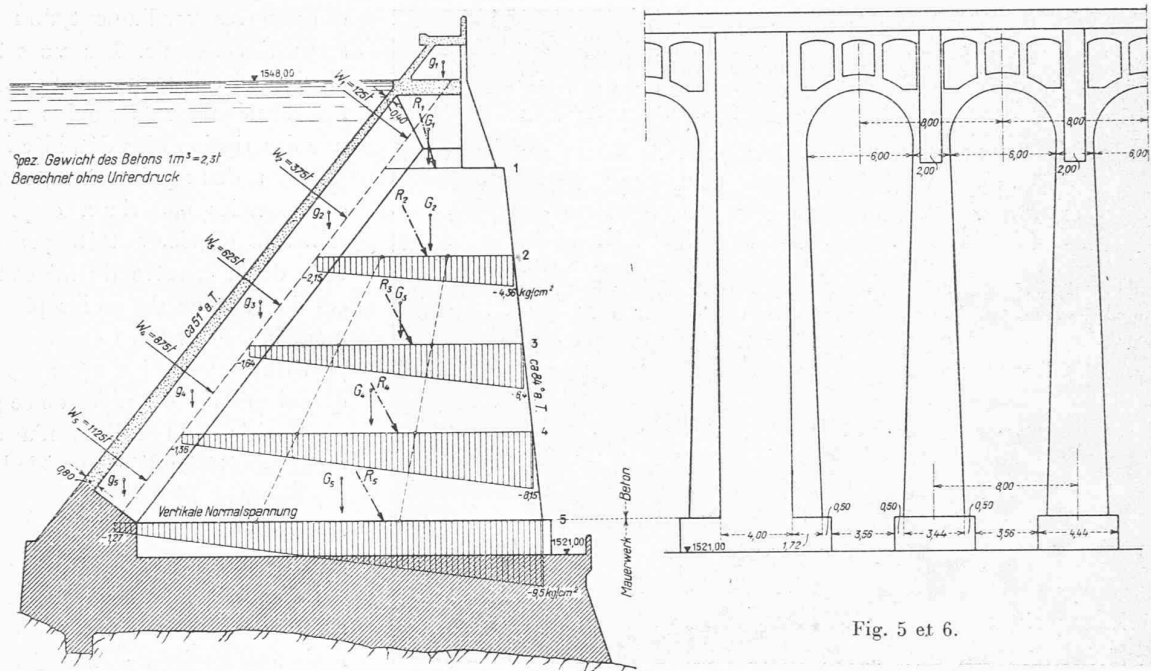
Fig. 5 et 6.

Coupe transversale du barrage du Gleno et vue de l'aval. 1 : 400. (Poids spécifique du béton 2,3 t/m³).
Calcul fait sans tenir compte des sous-pressions. Les diagrammes représentent les fatigues normales de compression.

Le barrage est du type à voûtes multiples. Sa longueur totale est de 260 m. environ ; la hauteur moyenne en est de 25 à 30 m. tandis que dans la gorge proprement dite la hauteur atteint 50 m. environ. Comme l'indiquent les figures 5 et 6, les piliers ont une hauteur totale de 27 m. ; à l'emplacement de la gorge, ils sont assis sur un massif inférieur de maçonnerie en forme de trapèze. On a prétendu que les constructeurs avaient eu l'intention de faire au début un barrage à gravité et que le projet

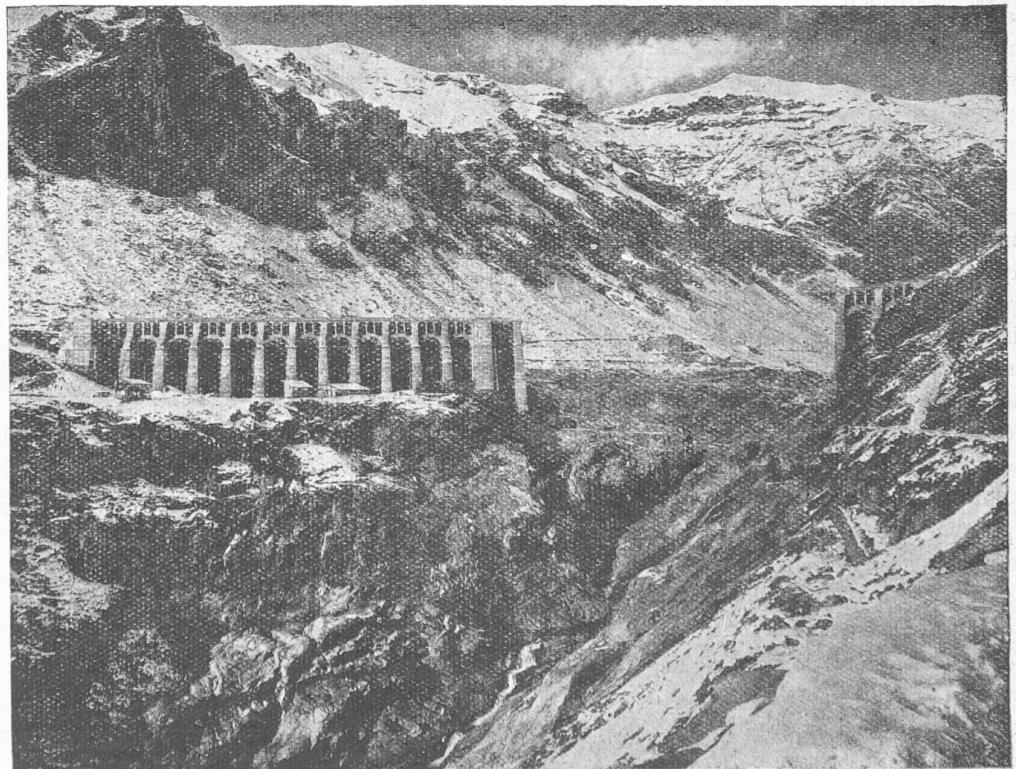
Fig. 7. — Vue prise de l'aval du barrage, après la catastrophe.

Les figures 7, 8, 9 donnent une image de la destruction. Un secteur de 70 m. de longueur a été complète-

ment arraché, mais la partie inférieure massive est à peu près intacte, abstraction faite de la surface qui fut abîmée par le choc. Toute l'aile droite du barrage est encore debout, mais plusieurs des piliers sont rompus. Il en est de même des voûtes et cette constatation permet donc de conclure que l'accident n'est pas dû uniquement à une cause fortuite, c'est-à-dire au fait que l'un des piliers seul aurait cédé, entraînant dans sa chute les zones adjacentes, mais que tout le barrage était déjà plus ou moins disloqué avant la rupture.

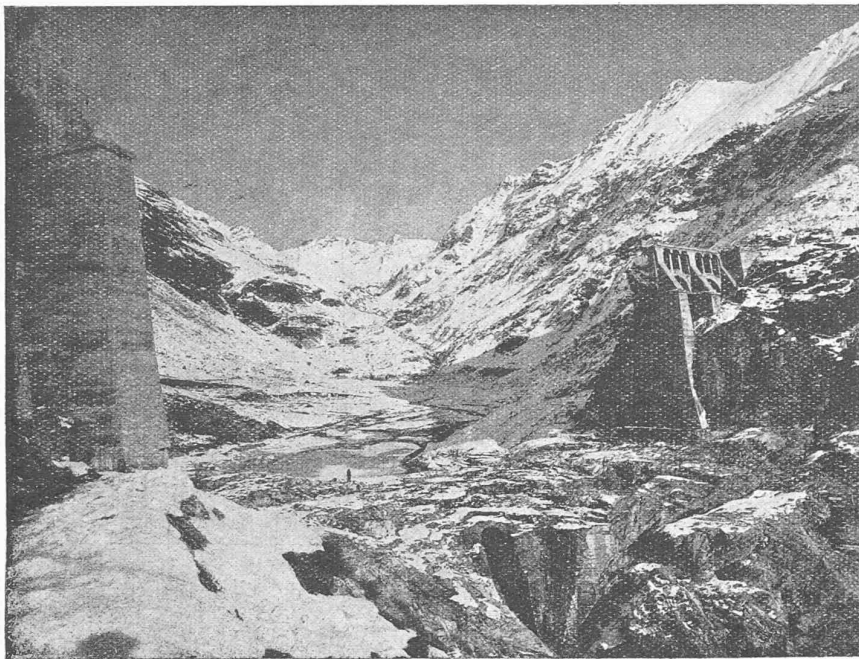
Fig. 8. — Vue, prise de l'aval, du barrage, après la catastrophe.

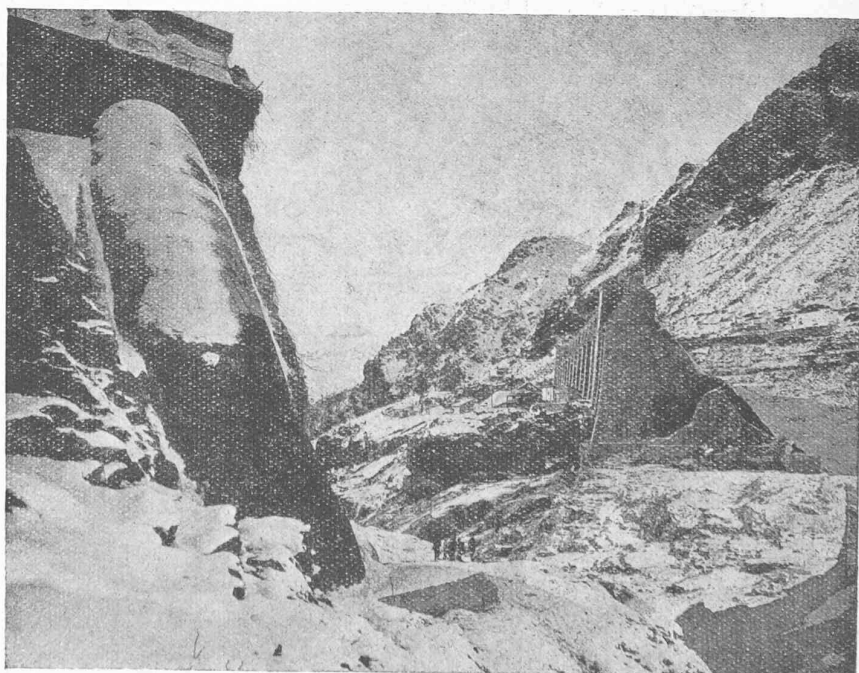
Fig. 9. — Vue, prise de l'amont, du barrage, après la catastrophe. (Secteur de la rive droite).

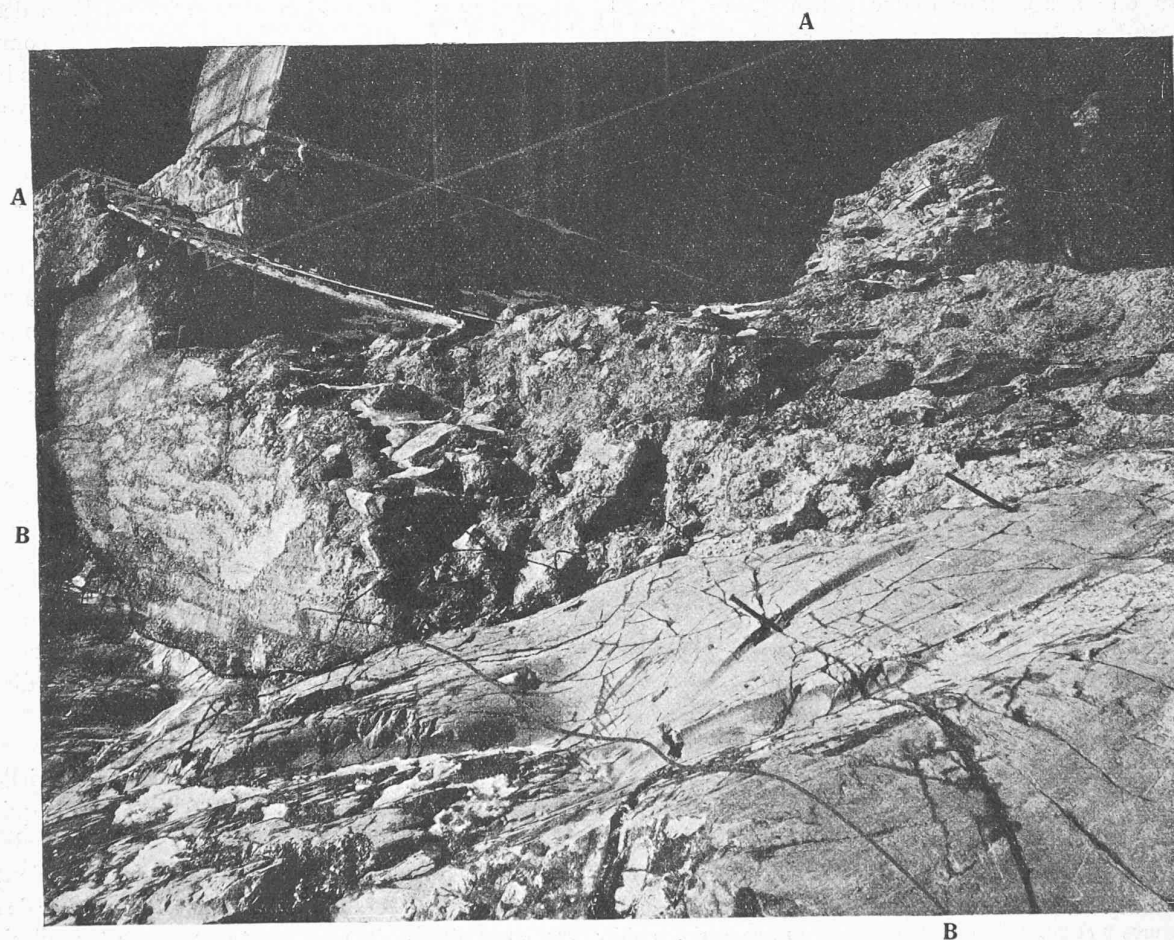
Fig. 10. — Fondation d'un des pieds du barrage, à l'extrémité droite (ouest) de la brèche. A gauche en haut, le premier des piliers de droite qui subsiste encore. A-A = arête supérieure du massif inférieur de fondation. B-B = intersection du front aval de ce massif avec le rocher de fondation.

moins horizontales et non pas le laisser parfaitement lisse avec son inclinaison naturelle vers l'aval comme ce fut le cas. Ce rocher est tellement lisse que le mortier n'a en général pas adhéré, comme on s'en rend compte par la figure 10. On y voit quelques petits lambeaux de mortier collés au rocher, tandis que la plus grande partie de la surface de fondation est parfaitement propre et lisse, non point parce que le béton aurait été lavé au moment de l'accident, (ce qui eût été impossible pendant les quelques minutes qu'a duré l'écoulement), mais parce que l'adhérence était nulle déjà avant la rupture. On remarque même sur la photographie, entre la maçonnerie et le rocher, un espace de quelques millimètres. Ce décollement n'est pas local. On peut donc dire que tout l'ouvrage était particulièrement mal assis sur sa fondation, malgré les quelques crampons qu'on a voulu placer et qui ont été évidemment, vu leur petit nombre, sans effet.

Ce qui est plus bizarre encore c'est la manière dont ces piliers ont été assis sur le rocher. Ce dernier se prêtait très bien à recevoir un barrage, mais il aurait fallu y tailler une fondation convenable avec marches pour le

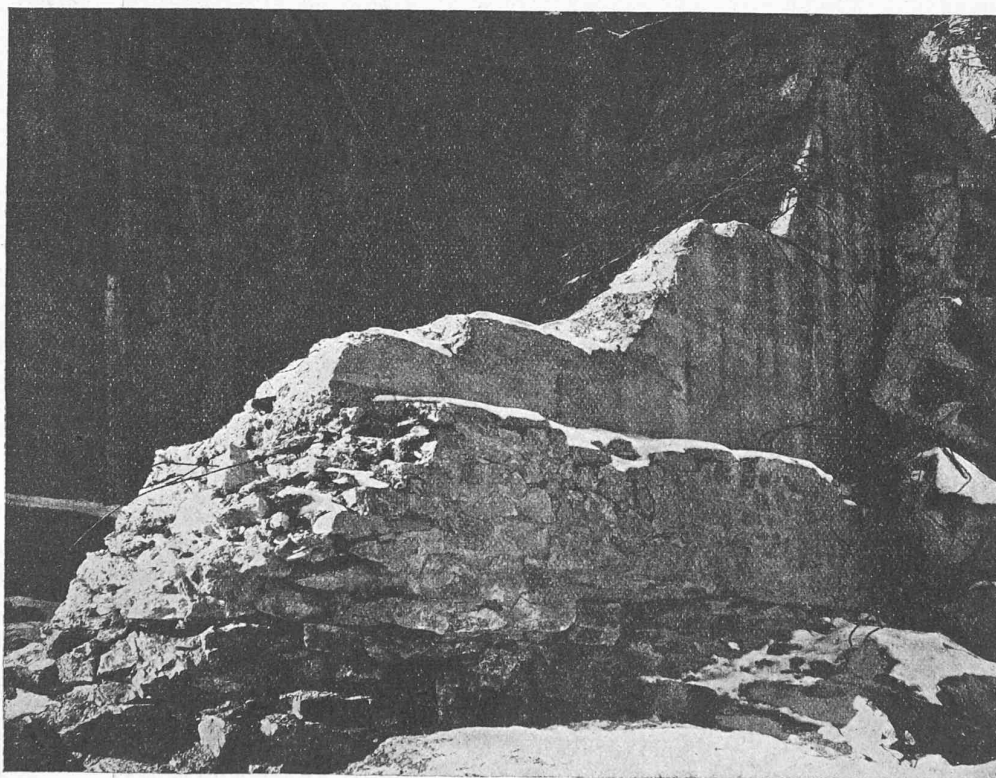
barrage à voûtes multiples doit évidemment être faite avec plus de soin que celle de n'importe quel autre ouvrage, ce n'est qu'à cette seule condition aussi que l'on préférera la maçonnerie au béton. Dans le cas particulier il est certain que du béton, même fait avec les mêmes matériaux eût été préférable, parce qu'il aurait été moins inhomogène. Par suite du travail de moindre qualité et du délavement dont il a été question plus haut, la maçonnerie dans son ensemble devait avoir une résistance déplorable (voir à cet effet la figure 11 qui représente la base d'un des piliers).

Fig. 11. — Extrémité aval du pilier à moitié démolie que l'on reconnaît sur les figures 9 et 10. Le soubassement est en maçonnerie, le pilier proprement dit, en béton. A droite, les lambeaux de la voûte en béton armé.

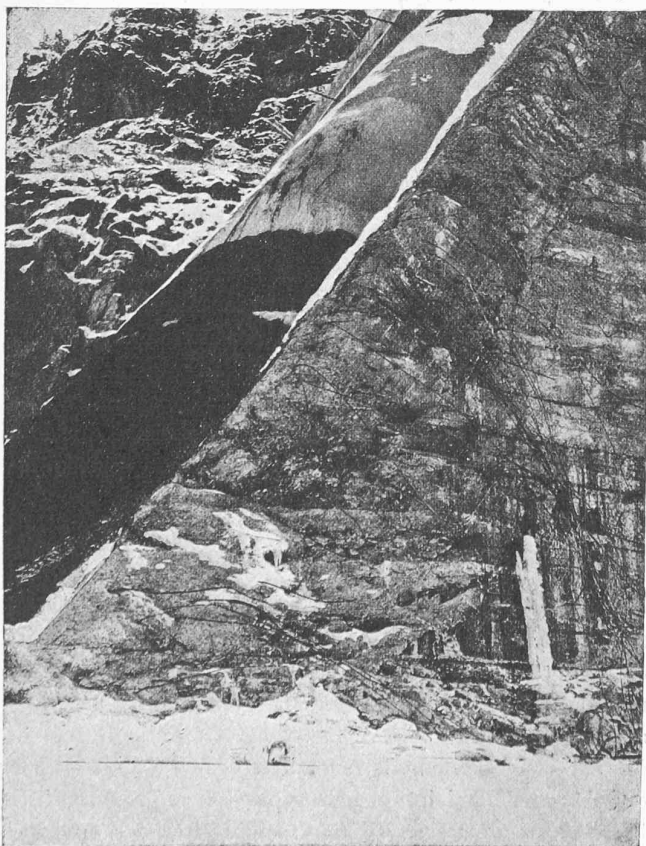
pareille circonstance. Il eût été donné par exemple d'observer exactement les déformations élastiques ainsi que les pertes d'eau dont on retrouvait encore les traces après l'accident. Un examen minutieux aurait probablement révélé l'équilibre instable de l'ouvrage. La figure 12 indique sur la droite de la gorge un petit ruisseau. C'était une grosse infiltration à travers les fondations. Elle n'était pas la seule, en plusieurs points les voûtes, et ce qui est plus grave encore, les piliers, n'ont pas été étanches, voir figure 12 où l'on retrouve dans le pilier des glaçons provenant d'une grosse infiltration.

Toute la partie supérieure des piliers et des voûtes a été faite en béton, mais ici aussi il y a des réserves à faire. La figure 12 montre une voûte cisailée à son encastrement dans le pilier et donne une image assez suggestive de la qualité du béton. On trouve ici facilement l'explication de la petite source qui a donné lieu au glaçon de droite. L'eau a naturellement trouvé un chemin très facile à travers ce béton si poreux. On n'a d'ailleurs pas craint dans ces voûtes de béton armé, qui auraient dû être parfaitement étanches, de jeter pêle-mêle de gros

Fig. 12. — Vue du premier pilier, qui subsiste encore, sur la rive gauche. La voûte a été cisailée à son encastrement dans le pilier. Voir les divers joints de bétonnage.

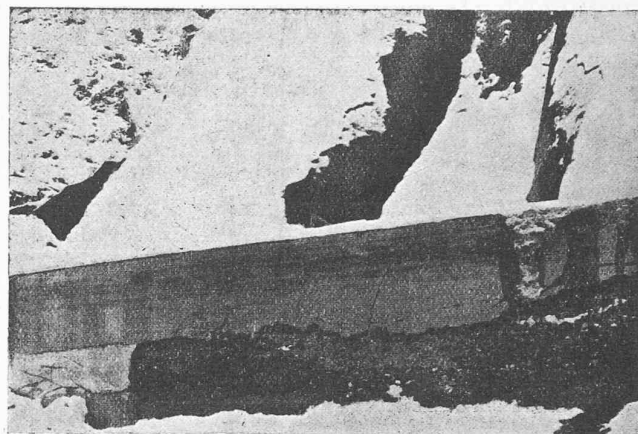
Fig. 13. — Fissure horizontale au pied des voûtes du secteur de droite.

Les voûtes qui subsistent encore à droite de la brèche présentent à leur base une grosse fissure horizontale indiquant qu'il y a eu un renversement des piliers vers l'aval dû à un écrasement de la fondation. La figure 13 montre cette fissure; les deux voûtes ne sont pas très faciles à reconnaître parce qu'elles sont recouvertes de neige, la couleur noire provient d'un vernis de goudron.
