Artikel: L'effondrement partiel du quai du "Boitet" à Vevey
Autor: F.M.
DOI: <https://doi.org/10.5169/seals-45648>

L'effondrement partiel du quai du "Boitet" à Vevey.

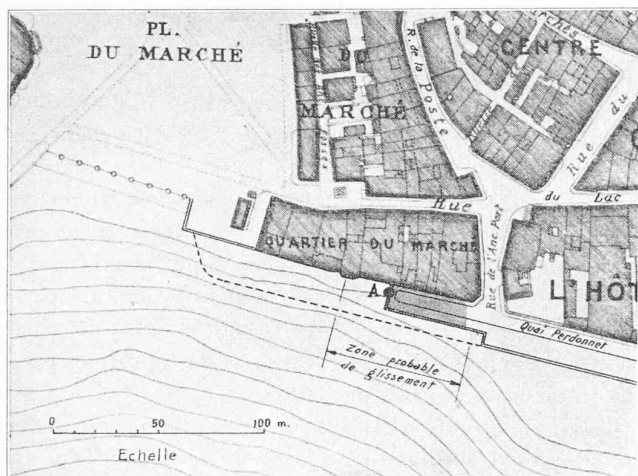
Fig. 1. — Plan de situation du quai effondré.

Description des lieux. La partie disparue (zone teintée en noir sur le plan), qui mesurait environ 38 m de longueur, comportait un trottoir aval de 4 m, une chaussée de 6,50 m et un trottoir amont de 2 m. Des platanes ombrageaient les bancs placés sur le trottoir bordant le lac. Une quantité de matériaux, palplanches, bois, sable, etc., une bétonneuse, un grappin « Polype » avec son treuil et son moteur, un transformateur qui abaissait la tension du courant de la Société romande d'électricité de 5000 à 500 volts, pour les usages du chantier, étaient déposés sur ce quai. Un caisson pneumatique,

A = Emplacement d'un caisson pneumatique en cours de fonçage au moment de l'effondrement.

le septième de la série amont, était foncé à peu de profondeur à l'extrême limite du quai ancien (point A du plan).

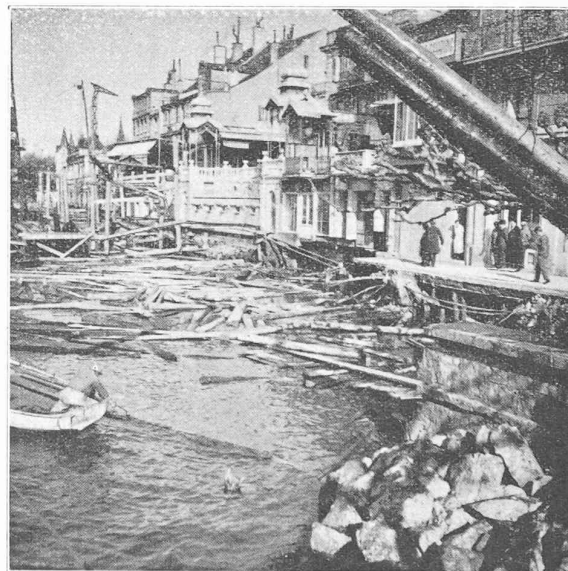
Les dégâts. Outre l'importante perte de matériel et la disparition du vieux quai, ce glissement sous-lacustre produisit un affouillement prononcé sous quatre bâtiments. Les planchers au plain-pied de la partie de ces immeubles sis en bordure du lac se trouvèrent partiellement sur le vide, ce qui occasionna naturellement quelques dégâts de peu d'importance. On peut le dire, rien de grave ne s'est produit ; le gros œuvre des immeubles n'a subi aucun tassement, comme l'ont prouvé les nivellements effectués le lendemain de la catastrophe et les jours suivants.

Fig. 5. — Vue générale. On remarquera, à droite, le trottoir sous lequel le terrain s'est retiré.
