## RECHERCHES FAITES AU SUJET DE LA RUPTURE D'UN CÂBLE DE FUNICULAIRE

par J. PERRET, ingénieur E. P. U. L.,  
Directeur de la C<sup>ie</sup> du Chemin de Fer de Lausanne à Ouchy et des Eaux de Bret

### I. Préambule

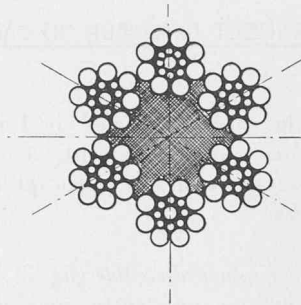
Fig. 1. Coupe du câble.

Câblé en croix à droite selon le système Tru-Lay, le câble comportait six torons et une âme en chanvre (fig. 1).

Construction d'un toron : âme : 1 fil de 2,30 mm Ø  
Première couche : 8 fils de 1,35 mm Ø  
Deuxième couche : 8 fils de 2,60 mm Ø (couche extérieure).

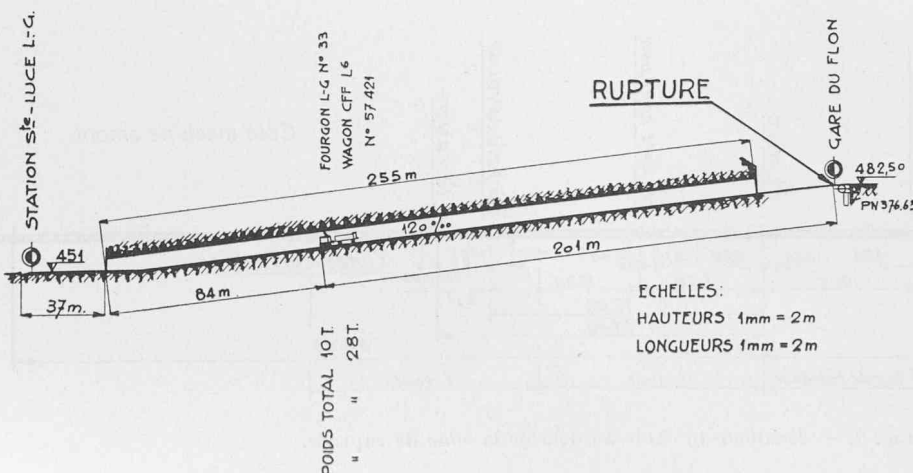
Fig. 2. Position du convoi au moment de l'accident et point de rupture du câble.

La figure 2 montre quelle était la position du convoi au moment de la rupture et l'endroit où le câble s'est rompu.

La voiture, qui poussait un wagon d'un poids total de 28 tonnes, montait à l'allure de 3,5 m/sec. Au moment de la rupture le frein automatique a immédiatement fonctionné et le chef de train a aussitôt serré le frein à main. Le wagon poussé qui, conformément à l'usage n'était pas accouplé à la voiture, s'en est éloigné de 5 m environ puis est revenu tamponner la voiture

immobilisée. Sous ce choc la voiture a reculé de 1 m environ. Des trois voyageurs qui l'occupaient, deux d'entre eux ont été très légèrement blessés parce qu'ils s'étaient levés de leurs sièges.
