**Artikel:** La reconstruction des ponts de l'île à Genève  
**Autor:** Calame, Jules / Schubiger, Emil  
**DOI:** <https://doi.org/10.5169/seals-59809>

## LA RECONSTRUCTION DES PONTS DE L'ÎLE A GENÈVE

par JULES CALAME, ingénieur-conseil à Genève,  
et par EMILE SCHUBIGER, ingénieur-conseil à Zurich.

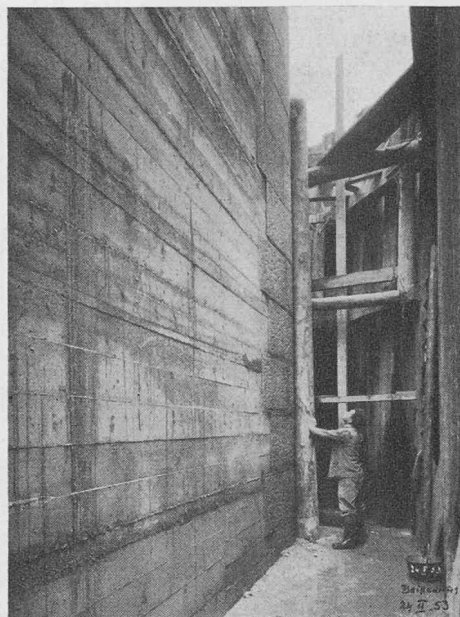
Fig. 14. — La pile médiane terminée.

9 mm pour la pile  
et de 3 mm pour les culées,

provoquant ainsi un abaissement relatif de 6 mm du tablier sur la pile avant l'épreuve du pont par des charges roulantes.

3. Les corrections qu'il convenait d'apporter alors au niveau du tablier sur la pile le furent par un jeu de six vérins, capables de fournir chacun un effort de l'ordre de 150 t, vérins qui furent engagés momentanément aux endroits prévus sur la pile et sous le tablier, et

Le *relevage du tablier*, sur la moitié amont de la pile médiane, fut ainsi exécuté le matin du 19 août 1952, sur une hauteur variant linéairement de 7,5 mm à l'appui n° 1 (près de l'axe du pont) à 9 mm à l'appui n° 12 (à l'amont de la pile).
