REPRISE EN SOUS-ŒUVRE DU PONT DE TRAVERS ET CONSTRUCTION DES MURS DE BERGE¹

par D. BONNARD, ingénieur, professeur à l'Ecole polytechnique de l'Université de Lausanne
et P. SCHINZ, ingénieur-adjoint au Département des travaux publics, Neuchâtel

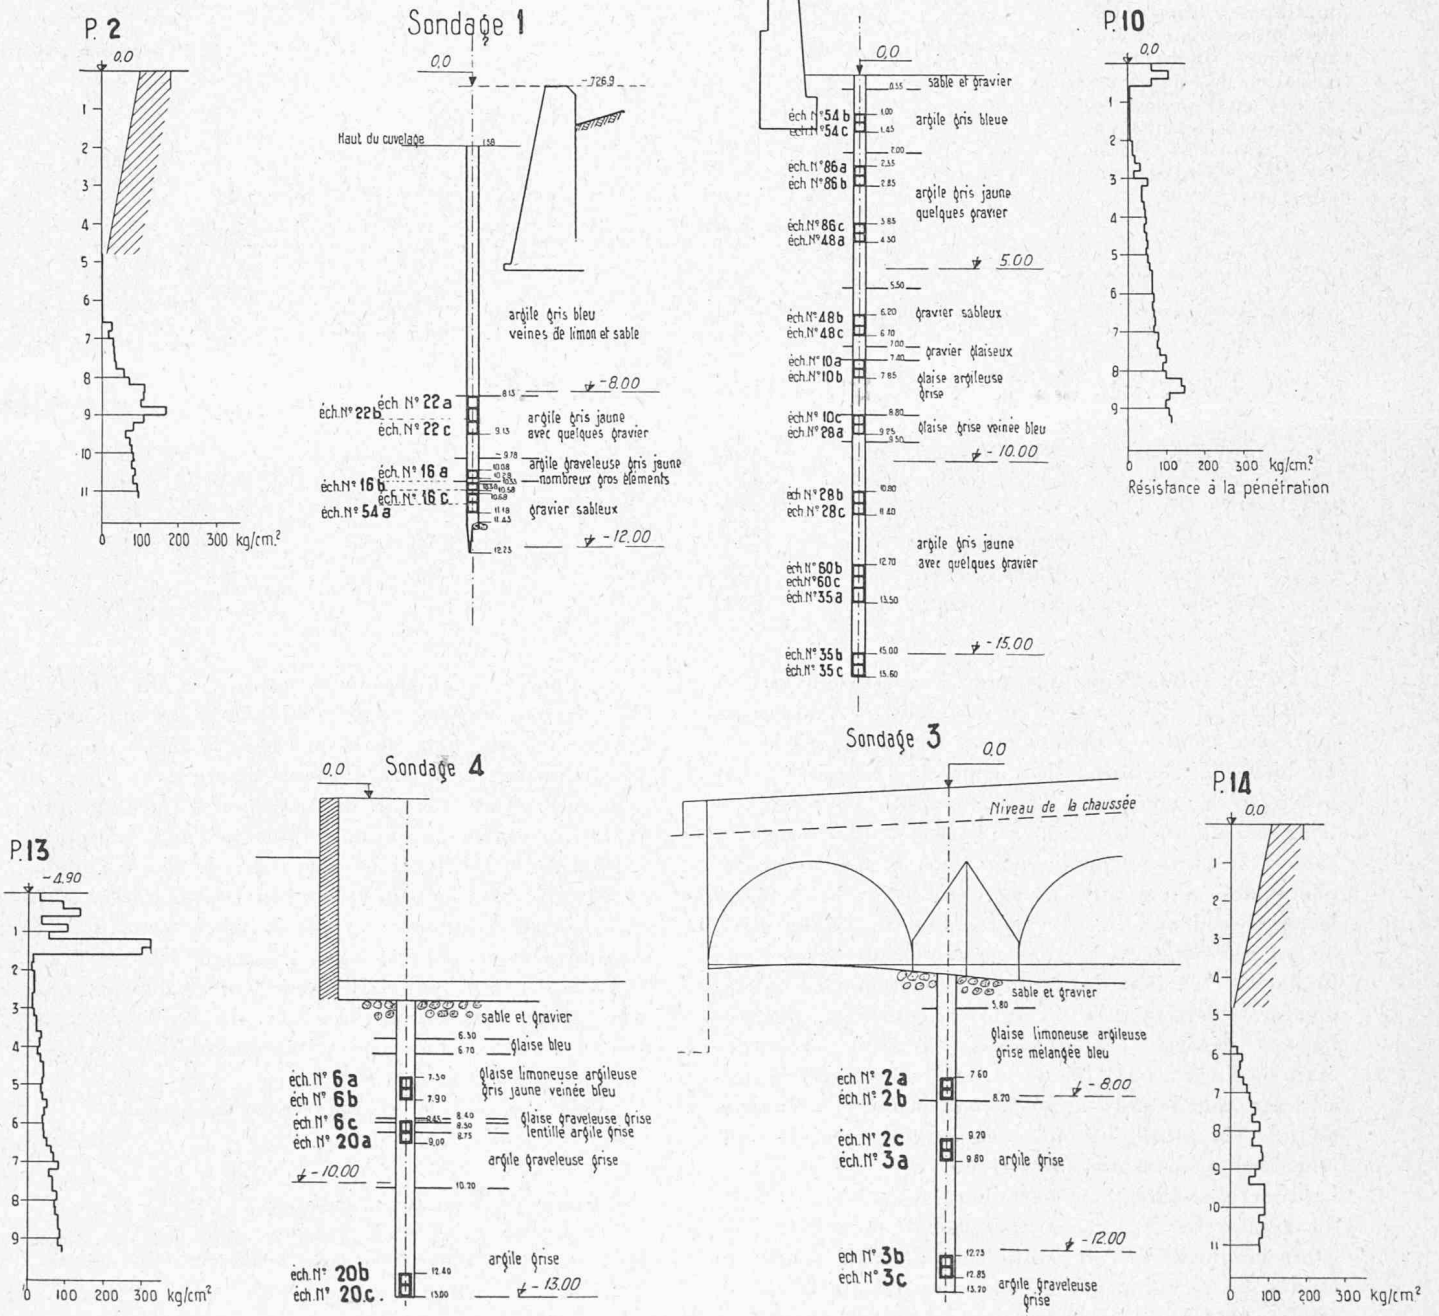
Fig. 4 et 5. — Résultats des sondages tubés et de quelques sondages à la sonde de battage exécutés au droit des rives et du pont de Travers.

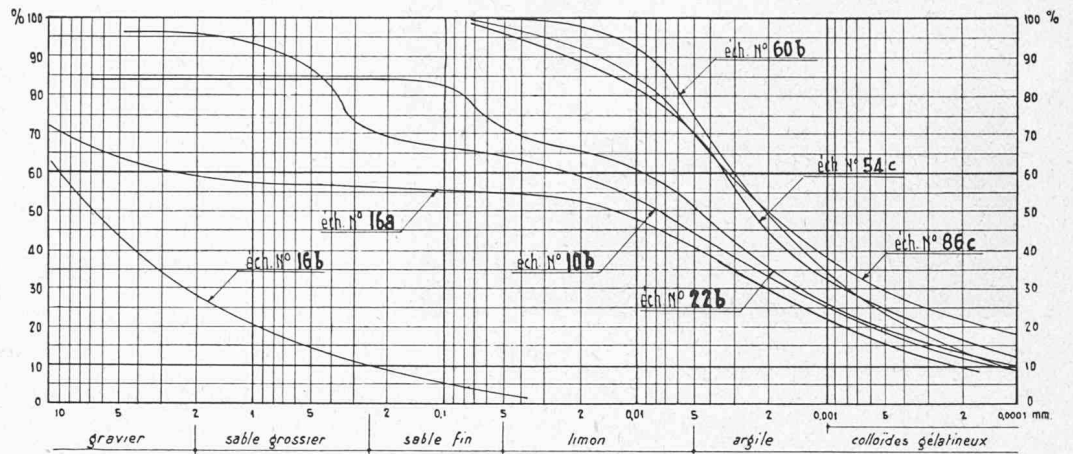
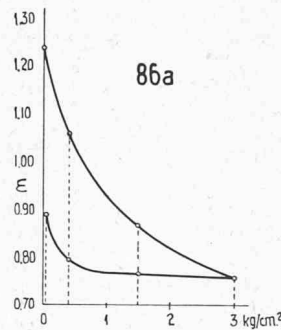
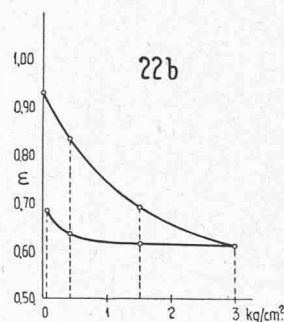
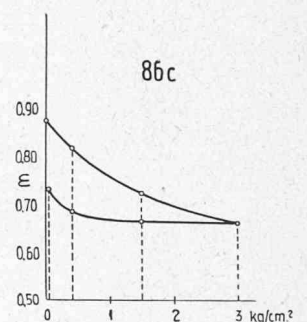
Fig. 6. — Exemples de résultats des déterminations géotechniques exécutées sur échantillons prélevés dans sondages tubés ; soit compositions granulométriques, compressibilités (diagrammes œdométriques donnant la variation de l'indice de vide ϵ en fonction de la charge), teneurs en eaux naturelles, limites d'Atterberg et densités.

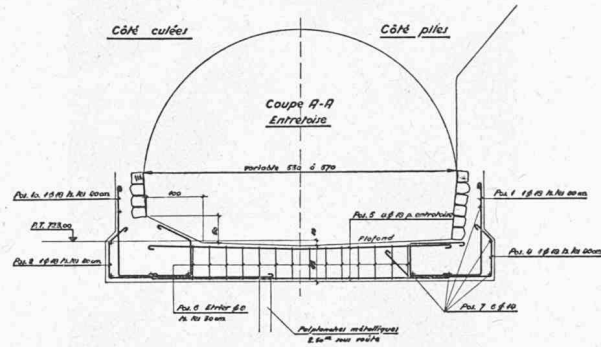
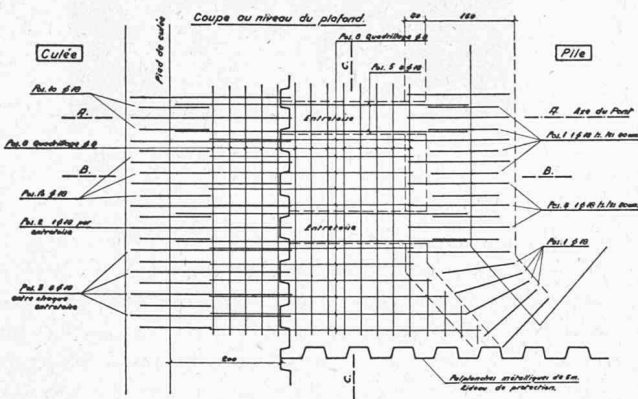
Lot N° 6 Pont de Travers
Reprise de la fondation des culées et piles

1. Renforcement de la cohésion de l'ensemble du pont avant tout travail en sous-œuvre. La maçonnerie était fortement disloquée, fissurée, des moellons étaient déjà partis ou complètement déchaussés.
2. Réaliser un état nouveau sans surcharger le sol par une répartition plus large des charges.
3. Parer dans la mesure du possible au danger de reflux des argiles pendant l'exécution, condition entraînant un travail par brèches.
4. Prévenir également dans la mesure du possible le tassement inégal des piles, d'où nécessité d'exécuter rapidement le travail et de le poursuivre linéairement d'une rive à l'autre.
5. Protection des travaux pendant l'exécution, une crue pouvant survenir à n'importe quel moment.

La figure 7 donne schématiquement les différentes étapes du travail qui consistait, une fois l'ouvrage consolidé par injections, à relier les piles par un radier renversé.

1. Création bassin par rigoles de protection, avec 100 cm d'épaisseur et 50 cm de hauteur.
2. Battage des pieux métalliques porteurs Ø 180 mm sous le sol, en ou près du mur de rétro-remblai.
3. Remblaiement avec feuille boudée, bétonnage entretoises et reprise pile à l'autre rive.
4. Aie.
5. Aie.
6. Remblaiement bétonnage, reprise culée et dallage.
7. Aie.
8. Aie.

3, 4 et 5. Terrassements avec fouille boisée, bétonnage des entretoises et reprise piles et culées sur 1 m.
6, 7 et 8. Même travail pour le solde des culées et piles, complément du dallage.
