**Artikel:** Stabilisation d'un massif rocheux surplombant la voie CFF entre Salquenen et Loèche  
**Autor:** Matthey, Bernard / Clavien, Félicien  
**DOI:** <https://doi.org/10.5169/seals-74332>

# Stabilisation d'un massif rocheux surplombant la voie CFF entre Salquenen et Loèche

par Bernard Matthey, Lausanne, et Félicien Clavien, Sion

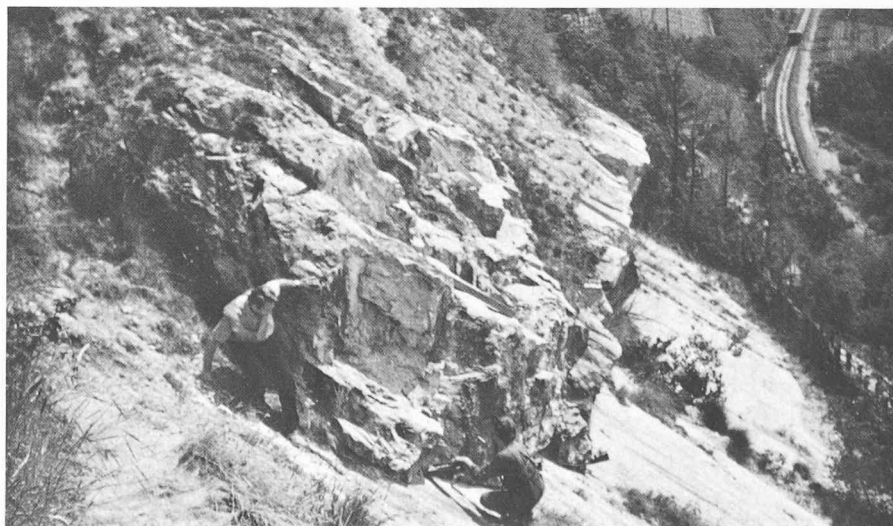
Le 21 mai, les responsables de ce service durent malheureusement constater qu'une masse importante de rocher (environ 10 000 m<sup>3</sup>) était en mouvement (fig. 2 et 3). Ils ordonnèrent immédiatement la suspension du trafic ferroviaire en raison des dislocations observées et de l'absence de données précises quant à l'évolution du phénomène.

Fig. 2. — Front rocheux en mouvement, vu de l'ouest.

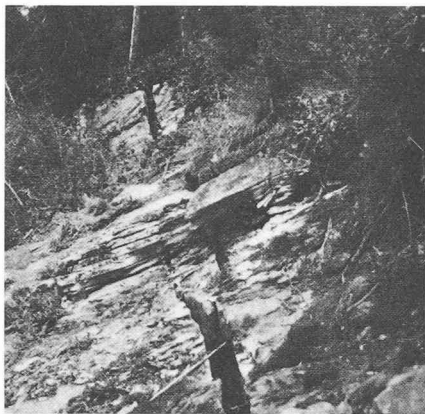
Fig. 3. — Grande fissure, à l'amont.

L'importante fissure relevée au nord du pylône (fig. 3 et 10) situé à l'est de la zone en mouvement ne correspond pas

à un seul système de discontinuité. Elle suit plutôt les deux systèmes de fissuration K I et K II.

Cette fissure délimite la zone en glissement à l'est-nord-est.

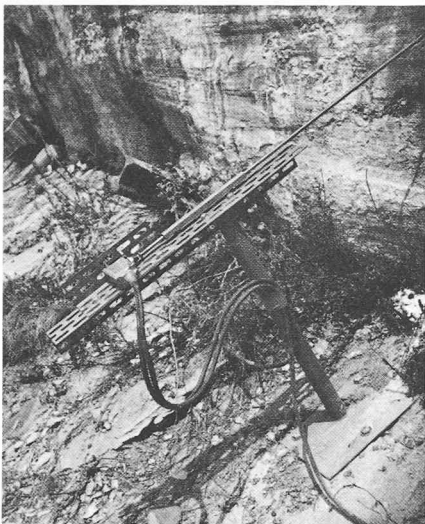
Fig. 5. — Détail du dispositif d'alarme électrique montrant la tige ancrée dans la falaise et l'interrupteur.

Un double système de contrôle et de sécurité fut mis en place. Il comportait, d'une part l'installation d'une station fixe permettant d'effectuer des visées au théodolite sur des points de repère placés le long du front du glissement, d'autre part la mise en place d'un dispositif d'alarme électrique au pied de la falaise en mouvement. De plus, des sentinelles postées le long de la voie pouvaient, si nécessaire, arrêter les trains avant la zone dangereuse (fig. 4 et 5).

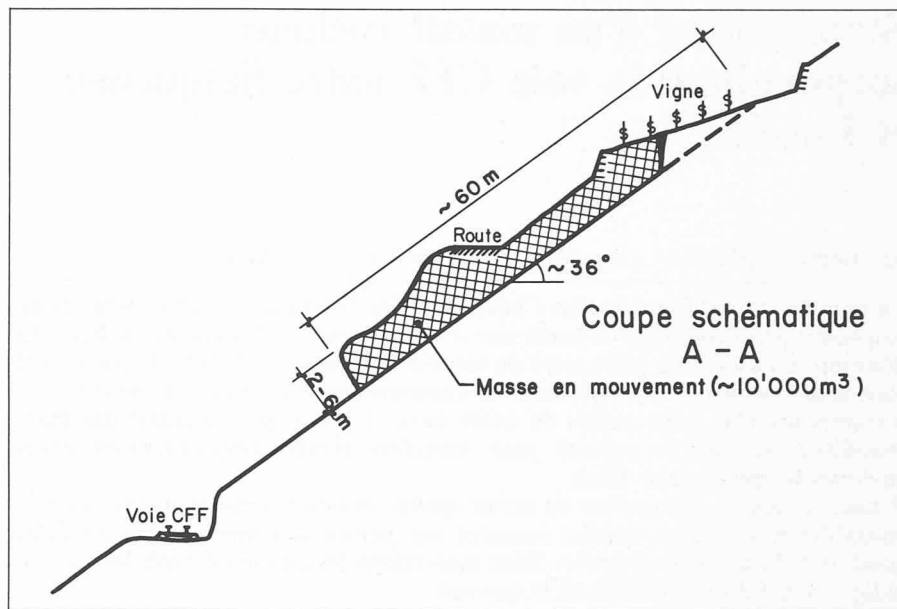
L'ensemble glissait sur une dalle lisse inclinée à environ 36° sur l'horizontale (fig. 6).

Fig. 6. — Profil schématique caractéristique.

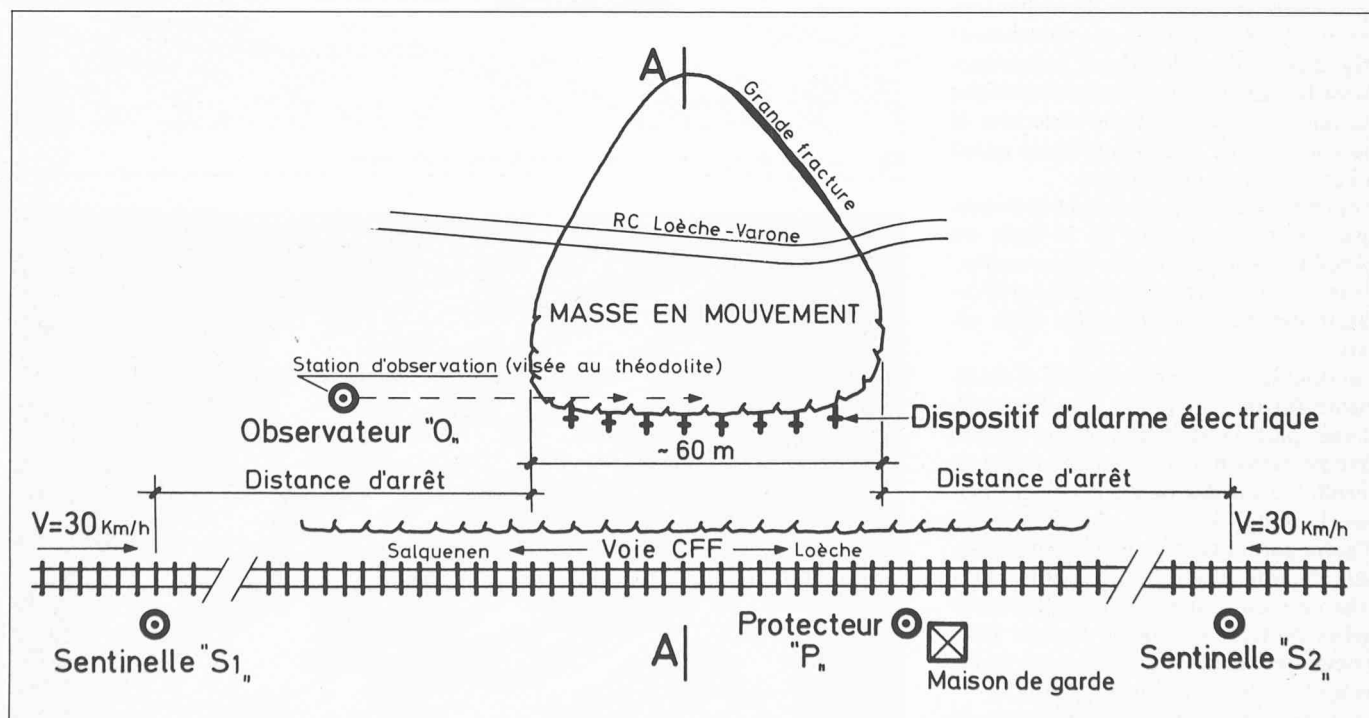
Fig. 4. — Plan schématique montrant le dispositif de sécurité mis en place à proximité du glissement. Fonctionnement: le protecteur «P» est alerté par l'observateur «O» ou par l'alarme électrique. Il prévient les sentinelles «S1» ou «S2» qui ont pour mission d'arrêter les trains.

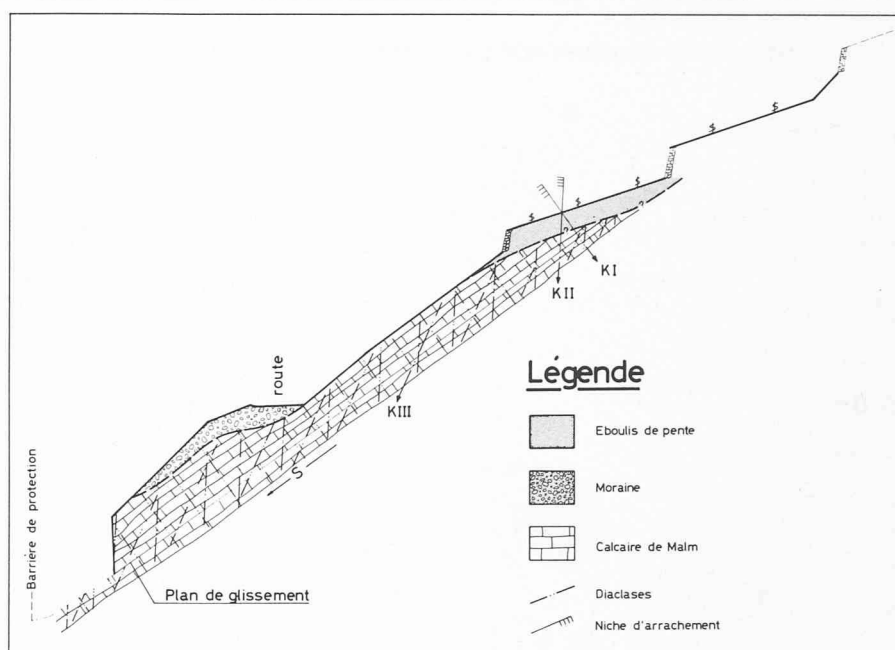
Fig. 7. — Profil géotechnique.

**Moraine:** A l'aval de la route Loèche-Varone, les calcaires du Malm sont surmontés localement de dépôts morainiques (fig. 7). L'épaisseur de ces dépôts quaternaires ne devrait pas dépasser 2,0 m. Il s'agit de gravier sableux avec beaucoup de pierres et de blocs arrondis.

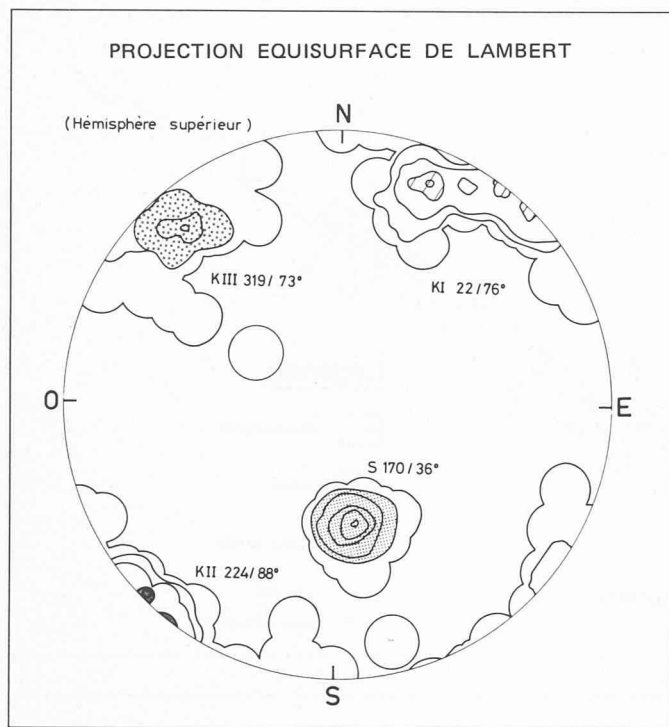
Il ressort des fig. 8 et 9 que, en plus de la stratification, d'autres systèmes de diaclases ont également joué un rôle déterminant dans l'instabilité de la zone en question.

Fig. 8. — Diagramme de densité des joints observés.

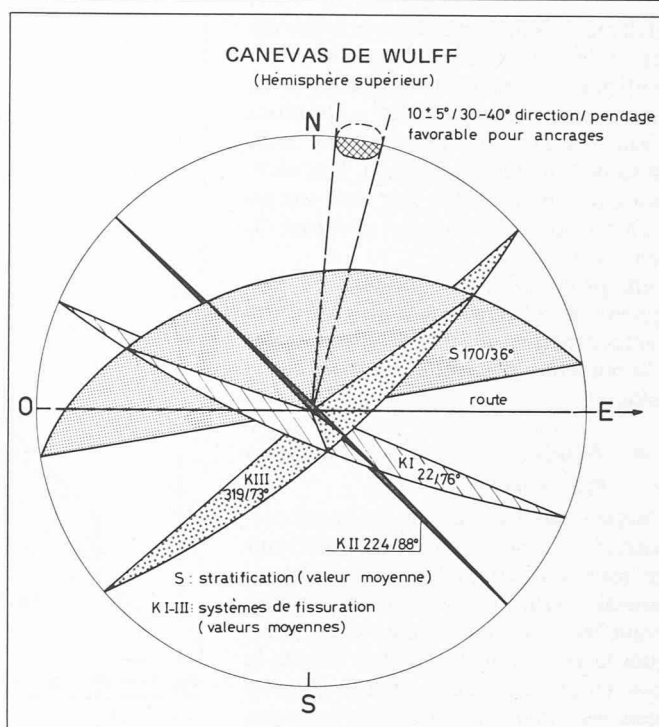
Fig. 9. — Projection stéréographique des systèmes principaux de joints.

Afin d'assurer une certaine perpendicularité des ancrages par rapport à la stratification et aux différents plans de discontinuité (K I, K II) et de respecter les orientations interdites, correspondant à l'intersection de deux systèmes de discontinuité, l'orientation suivante a été retenue pour les tirants d'ancrages (fig. 8 et 9),

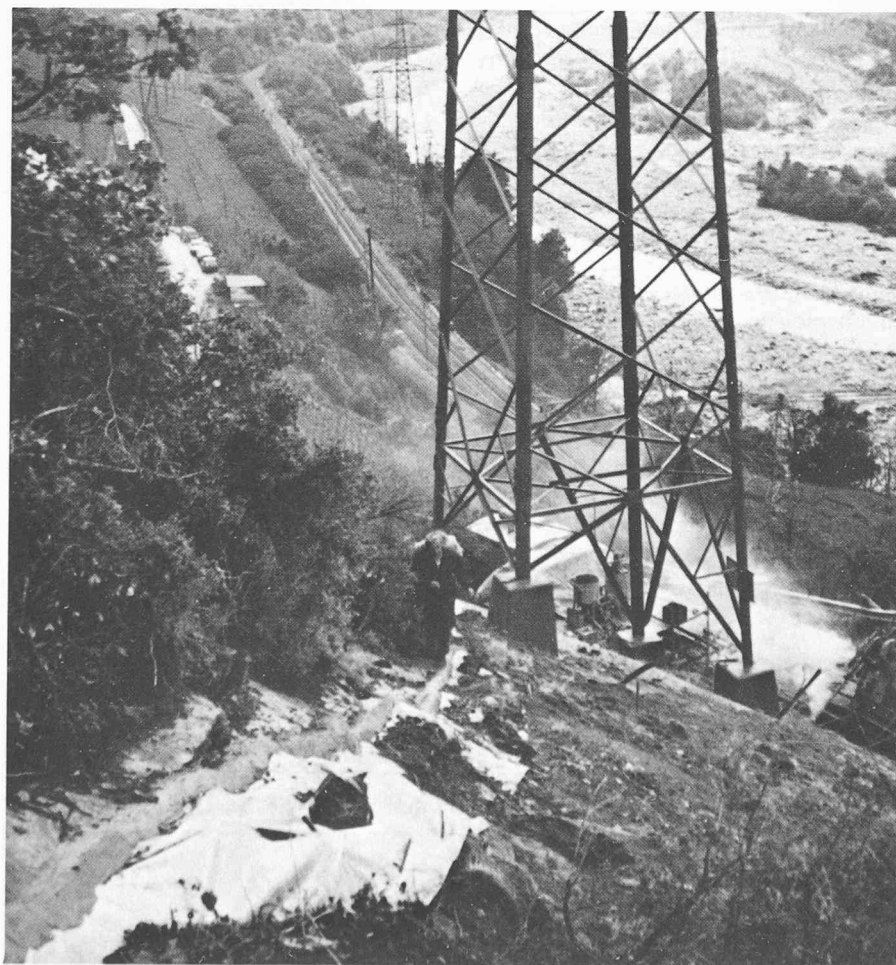
Fig. 10. — L'importante fissure située à l'ouest du pylône, délimitant le glissement au nord-est, après colmatage.

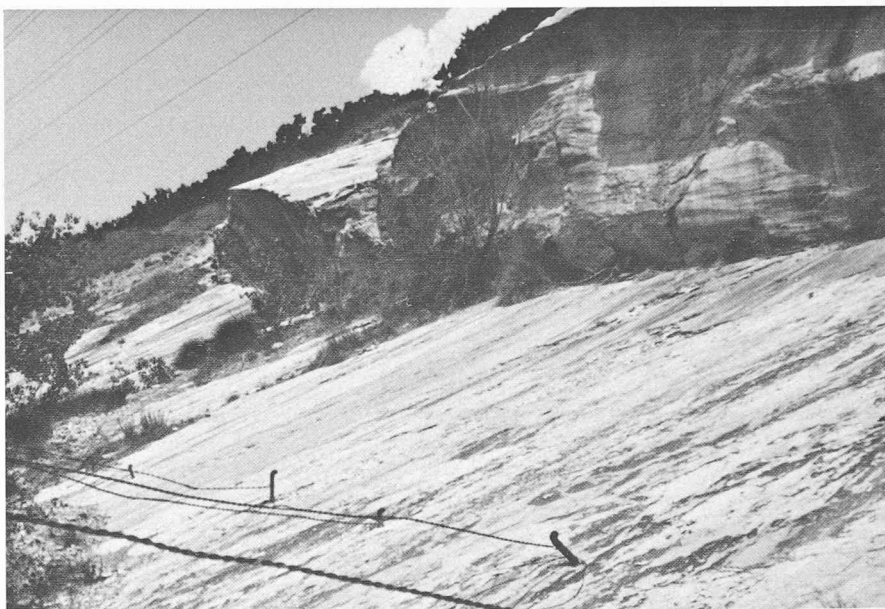
Comme on peut le remarquer sur la fig. 11, la stratification orientée vers

l'aval avec un pendage moyen de l'ordre de  $36^\circ$  représente, bien évidemment, un plan de glissement potentiel préférentiel.

Les autres systèmes de fissuration (K I à K III) ont également joué un rôle particulièrement défavorable. L'ouverture d'une partie des joints de discontinuité a en effet désolidarisé des paquets de couches ou des massifs entiers de rocher, qui ne pouvaient ainsi plus être stabilisés par les seules forces de frottement sur les surfaces de stratification.

Fig. 11. — Vue de la falaise en mouvement et du plan de glissement, avant le début des travaux d'assainissement.

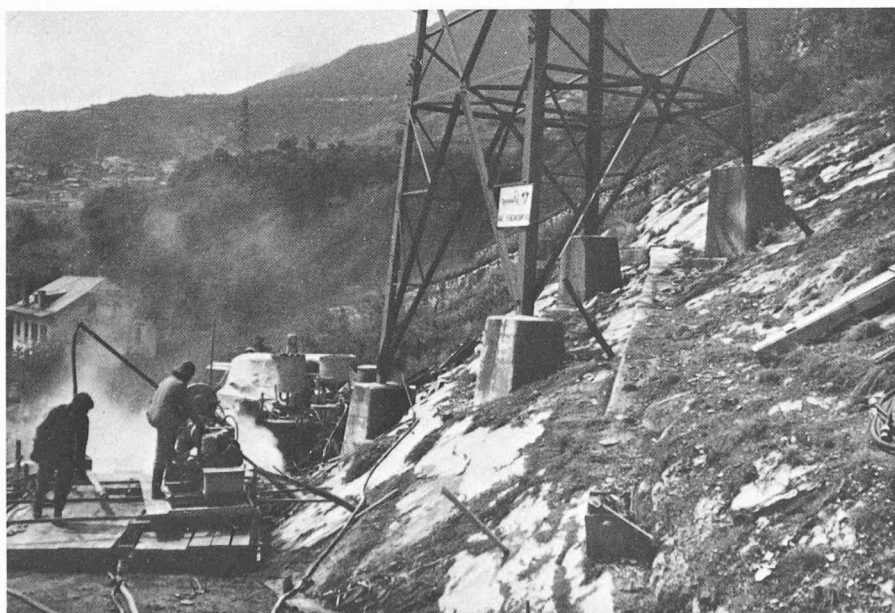
Fig. 12. — Ancrages VSL, dans la zone du pylône à haute tension.

Le secteur situé aux abords du pylône à haute tension (fig. 12) a été l'objet de mesures de consolidation immédiates (4 ancres VSL avec charge utile de l'ordre de 120 t).

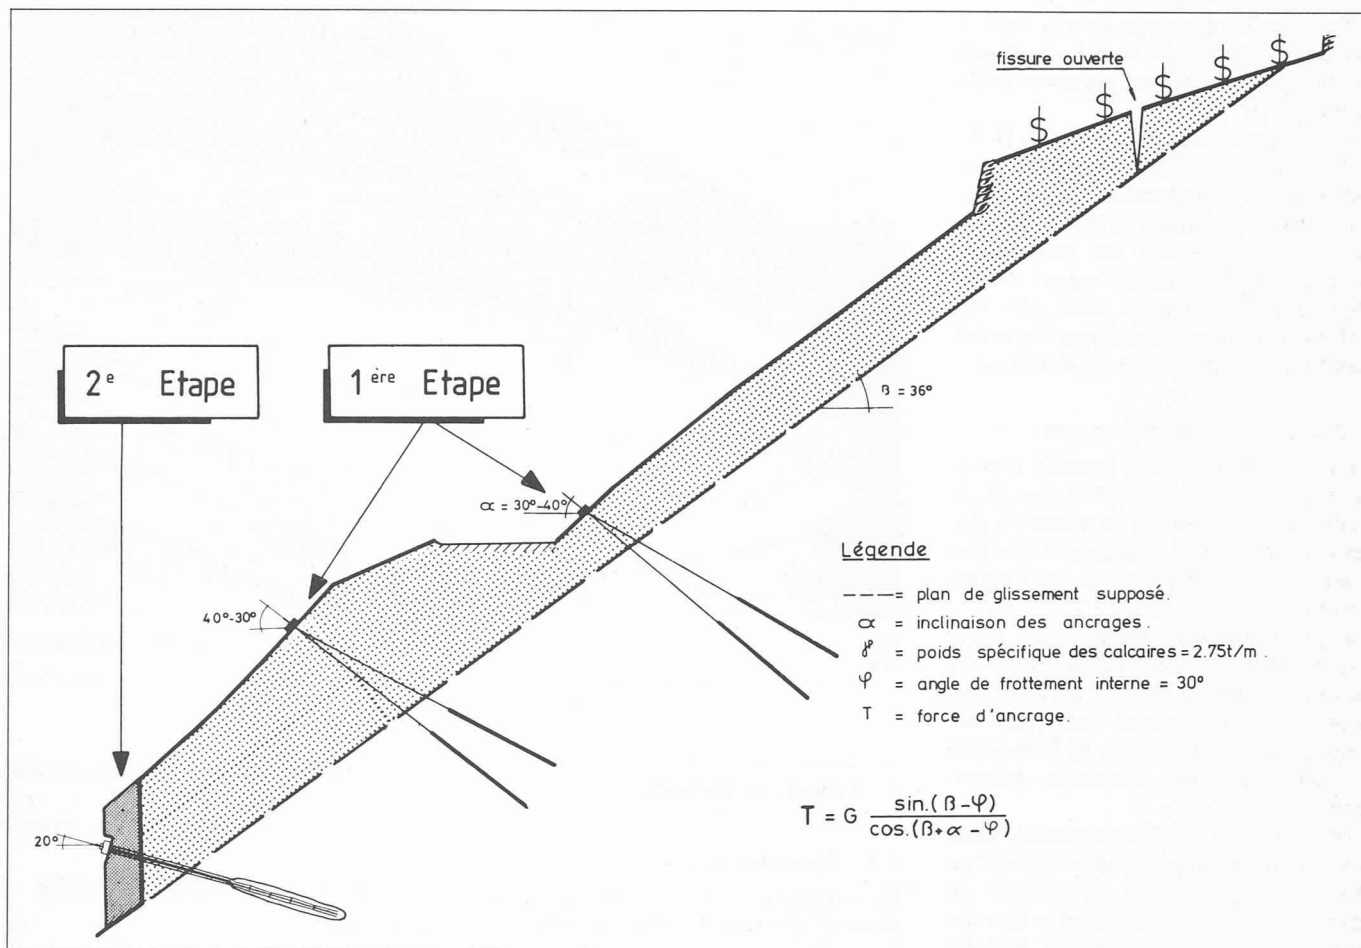
Sur la base des hypothèses admises précédemment, on a ensuite estimé les forces d'ancrages nécessaires à rétablir, dans une première phase, les conditions d'équilibre limite pour le modèle esquissé sur la fig. 13.

Compte tenu des conditions géologiques et topographiques en présence, le calcul des forces d'ancrages nécessaires a pu être ramené à un problème à deux dimensions avec un versant à un seul système de fissure inclinée (stratification =  $36^\circ$ ) et délimité par les fissures ouvertes amont (K I et K III).

Fig. 13. — Calcul de stabilité avec ancrages — coupe schématique type.

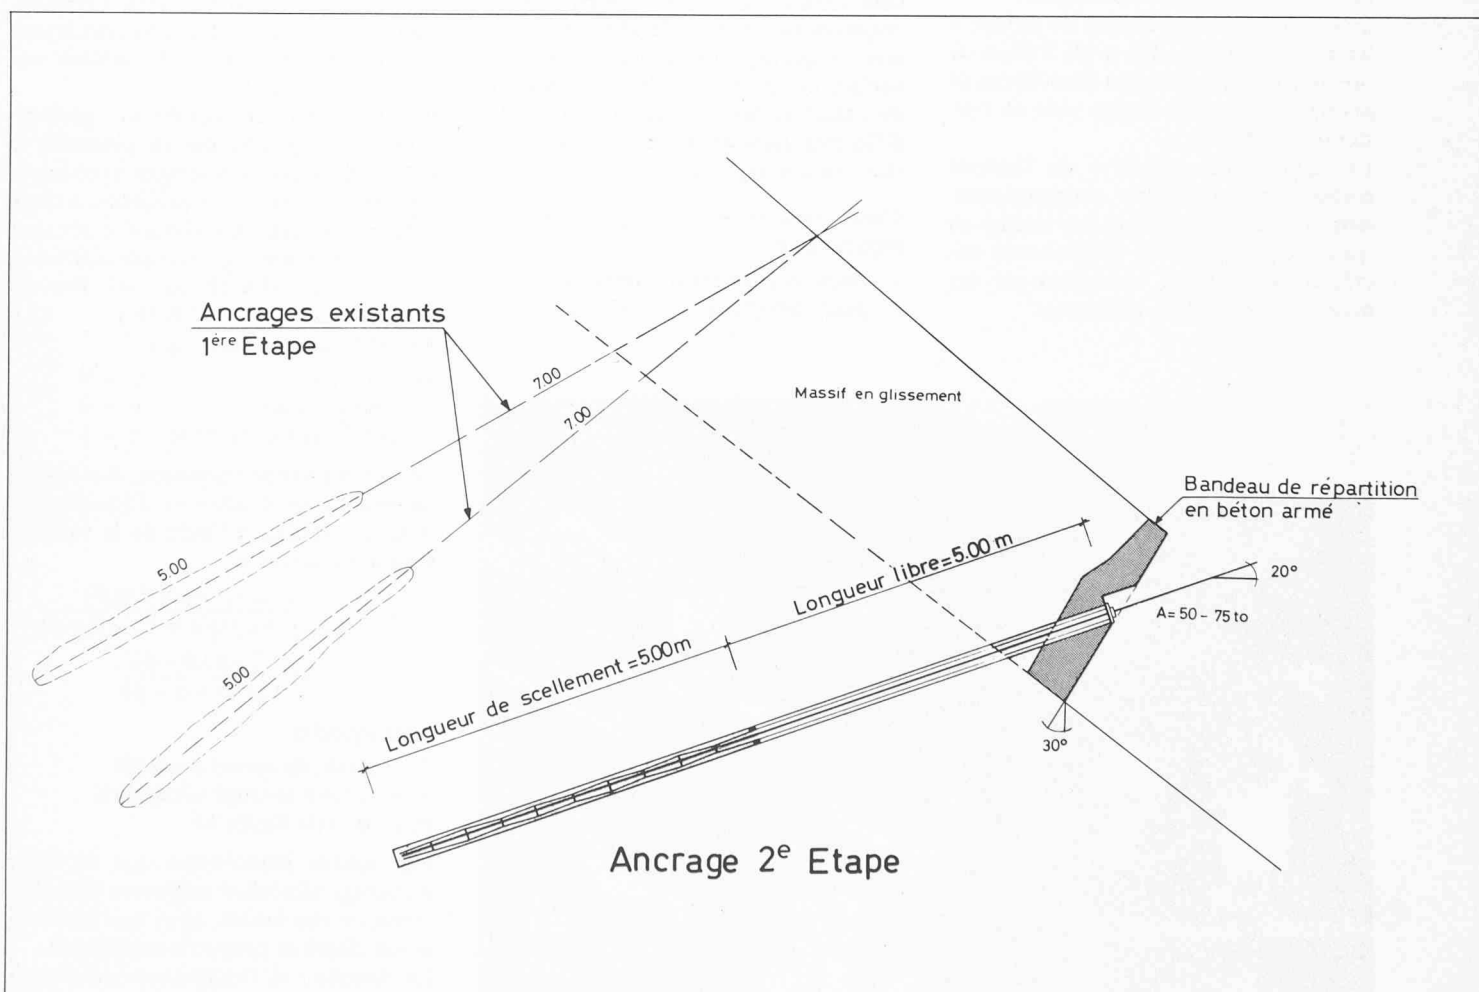
Fig. 17. — Différents type de bandeaux ancrés, 2e étape.

Le projet retenu prévoyait, tout d'abord, un petit mur ancré avec 4 ancrages VSL de 50 t et une série de bandeaux ancrés distant d'environ 5,0 m avec un ou deux ancrages VSL de 75 t par bandeaux suivant leur hauteur (fig. 16 et 17).

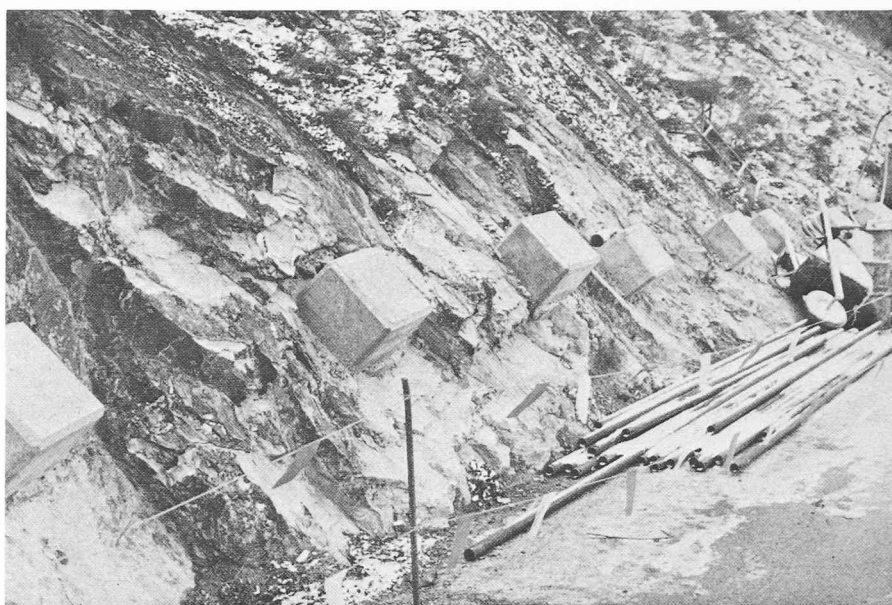
Fig. 14. — Ancrages 1<sup>re</sup> étape, en amont de la route.

Cette première phase des travaux de consolidation a comporté la pose de deux rangées d'ancrages précontraints de part et d'autre de la route ( $2 \times 30$  ancrages Stump Mono de 50 t) (fig. 14 et 15).

Ces ancrages, d'une longueur de 10-12 m, étaient inclinés alternativement de 30 à 40° par rapport à l'horizontale et représentaient une force stabilisante de l'ordre de 50 t/m'.

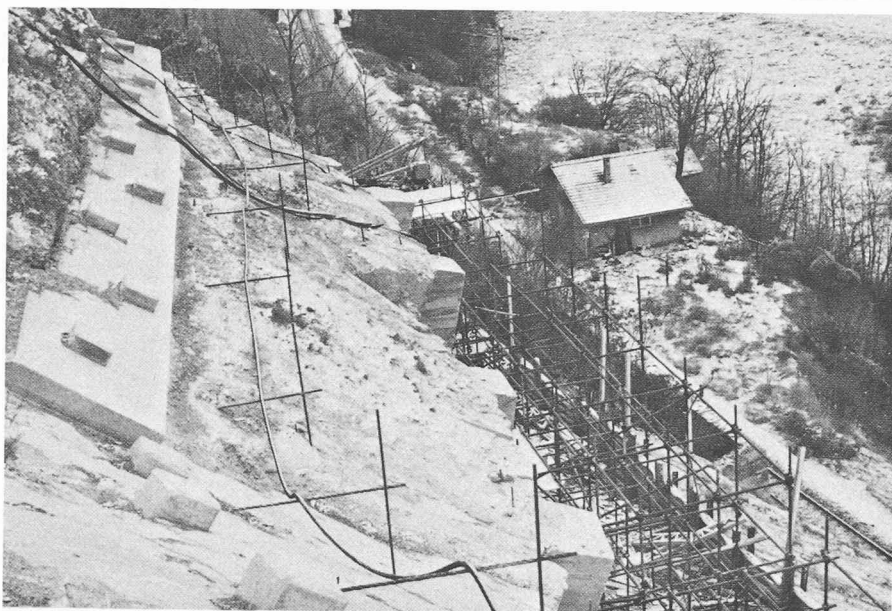
Fig. 15. — Ancrages 1<sup>re</sup> étape, en aval de la route avec vue partielle des bandeaux ancrés de la 2<sup>e</sup> étape.

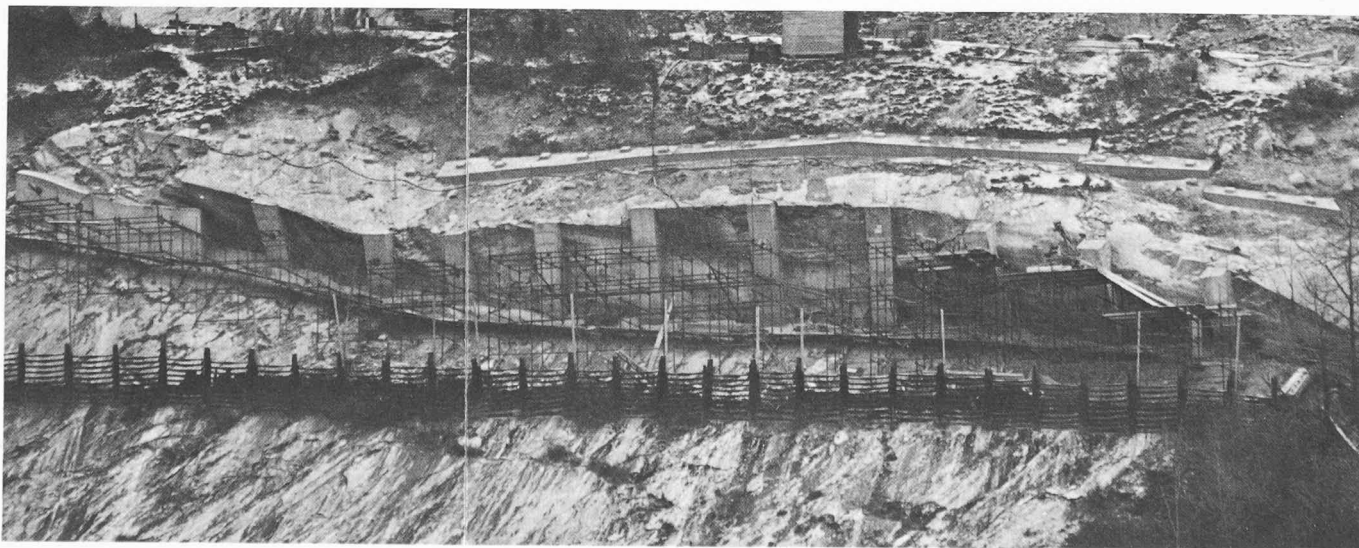
Fig. 16. — Vue d'ensemble de la falaise vers la fin des travaux de consolidation de la 2<sup>e</sup> étape.
