Avion de transport: tous les moteurs en panne!

Les dessous d'un incident extraordinaire

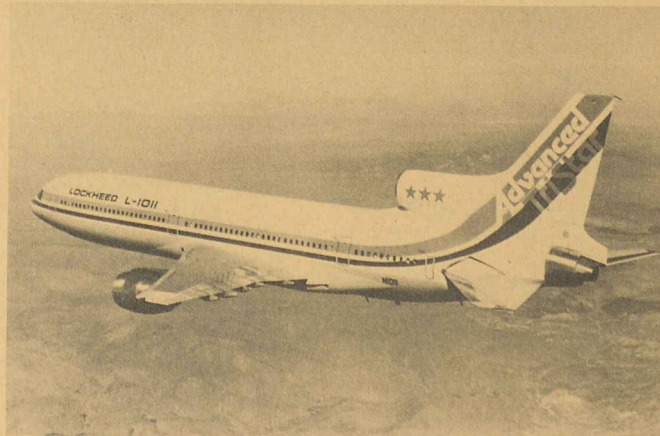
Le Lockheed L-1011 «Tristar»

Le 5 mai dernier, un Lockheed L-1011 *Tristar* (photo) de la compagnie américaine *Eastern Airlines* décolle de Miami, en Floride, avec 162 passagers à bord, à destination de Nassau (Bahamas). Alors que l'avion se trouve à une centaine de kilomètres de ce dernier aéroport, un témoin lumineux indique que la pression d'huile du réacteur central est anormalement basse, sur quoi l'équipage arrête ce moteur pour prévenir des dégâts consécutifs au manque de lubrifiant. En outre, comme les conditions météorologiques sont mauvaises sur Nassau et que le trafic en approche y est dense, l'équipage décide de regagner Miami, où *Eastern Airlines* possède un atelier d'entretien.

Les réacteurs sont équipés de détecteurs magnétiques de particules destinés à signaler la présence dans l'huile de débris ferreux susceptibles d'endommager les paliers des rotors. Sur l'avion en question, *les trois détecteurs avaient été installés sans le joint torique assurant l'étanchéité.*

Sous l'effet de la pression de service, soit au minimum 2,1 bars, l'huile s'est échappée rapidement, conduisant à la perte de pression signalée successivement par les trois témoins lumineux. Le réacteur central a pu être remis en marche pour un temps suffisant à atteindre Miami parce que l'équipage l'avait arrêté dès l'apparition de l'alarme, à un moment où il fonctionnait à un régime normal; le manque d'huile n'avait pas encore eu de conséquences irrémédiables.

Par contre, comment peut-on admettre qu'un *dispositif de sécurité* comporte une pièce aussi délicate que ce fameux joint torique? Pour prévenir la répétition de tels incidents, *Eastern Airlines* prescrit maintenant le remplacement des joints au plus tard après 25 h de vol: c'est là une exigence incompatible avec une exploitation rationnelle. En effet, une avion comme le *Tristar* représente un investissement de l'ordre de grandeur de 100 millions de francs suisses; c'est dire que chaque minute d'immobilisation supplémentaire représente un important manque à gagner. Or, pour un long-courrier, 25 h représentent 3 vols seulement. On est en droit d'attendre que l'amélioration de la sécurité apportée par un détecteur de particules ferreuses ne s'accompagne ni d'une telle pénalité dans l'exploitation, ni d'un risque aussi élevé. Remarquons en passant que le système d'entretien des avions est basé sur la responsabilité personnelle des exécutants. Pour l'assumer, il est nécessaire qu'ils connaissent tant les raisons que les conséquences possibles du travail qu'ils effectuent. Sur ce point, des lacunes étaient à déplorer ici. Mais que dire des constructeurs du moteur, qui ont toléré l'installation d'un dispositif présentant un tel talon d'Achille?
