Zeitschrift: Ingénieurs et architectes suisses
Band: 109 (1983)
Heft: 25

Artikel: Les chaussées de ponts - dégâts et réparations
Autor: Kilcher, Friedrich / Fouvy, Michel
DOI: <https://doi.org/10.5169/seals-75010>

Les chaussées de ponts — dégâts et réparations

par Friedrich Kilcher, Soleure et Michel Fouvy, Cully

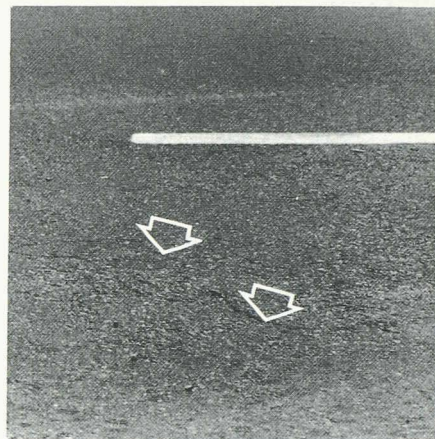
Fig. 2. — Premières fissures dans le revêtement d'un pont.

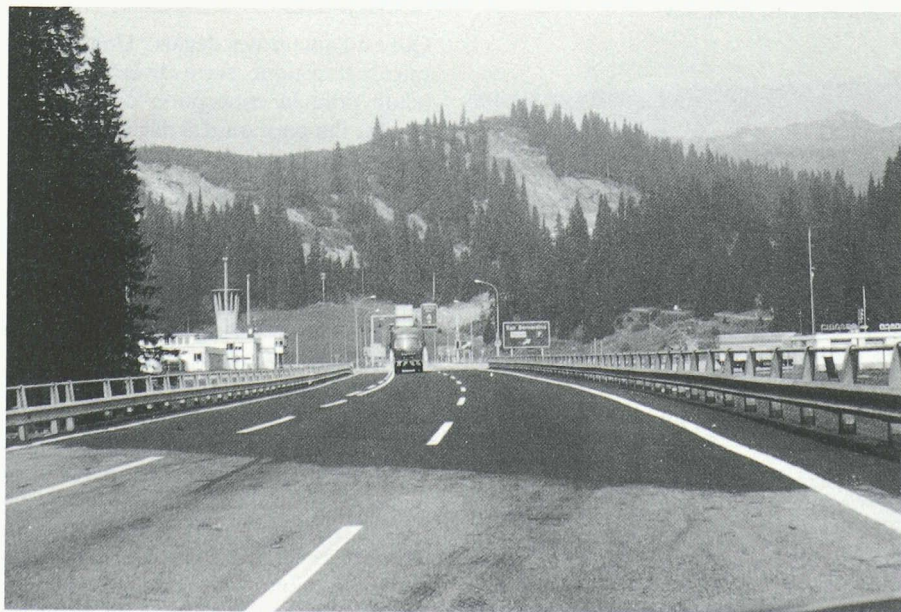
Fig. 1. — Pont ayant subi une réfection et chaussée intacte.

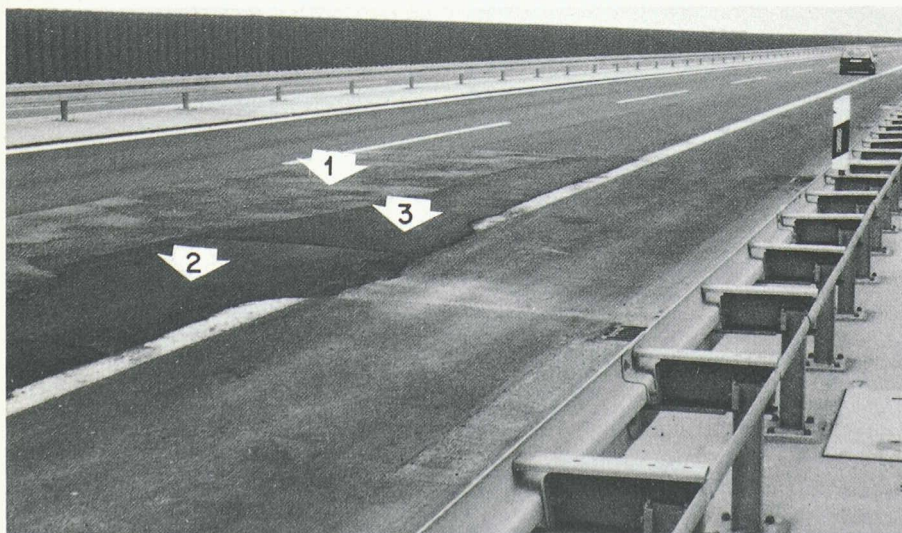
Fig. 3. — Tapis hydrocarboné récemment posé sur un viaduc d'autoroute. Cinq mois après sa mise en service, ce revêtement compte déjà trois « générations de réparations ».

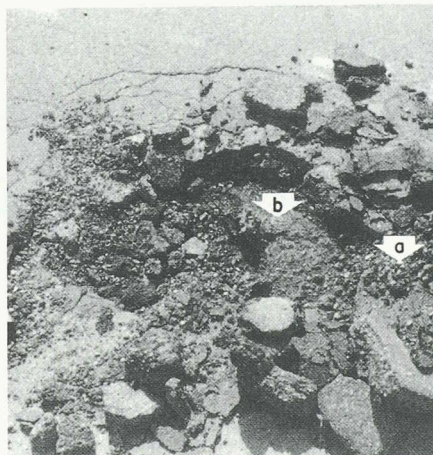
Fig. A3. — Revêtement démonté à l'endroit le plus endommagé; a) revêtement désenrobé et désagrégé et nombreux agrégats mis à nu; b) étanchéité à laquelle adhèrent des morceaux de béton. Béton endommagé.

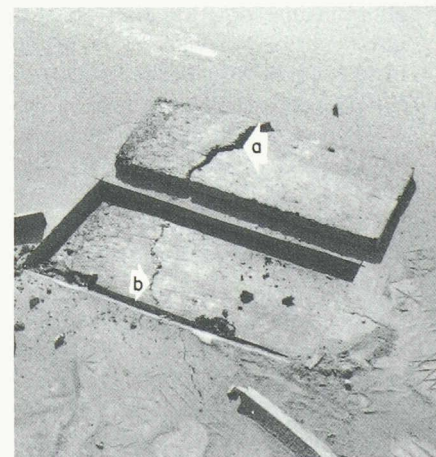
Fig. A5. — La couche d'usure a glissé sur la couche d'égalisation a), ce qui l'a fissurée. Sous la fissure b), il apparaît une crête de saleté sur la couche d'égalisation. Cette dernière n'a pu être enlevée qu'en morceaux. Un examen plus approfondi a révélé des décollements de l'étanchéité de la surface du béton.

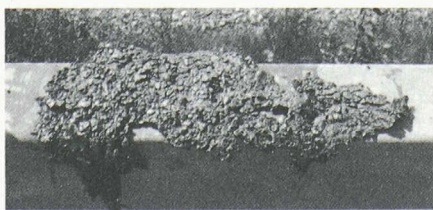
Fig. B5. — L'étanchéité qui a été enlevée, avec le béton qui y adhère (à l'envers).

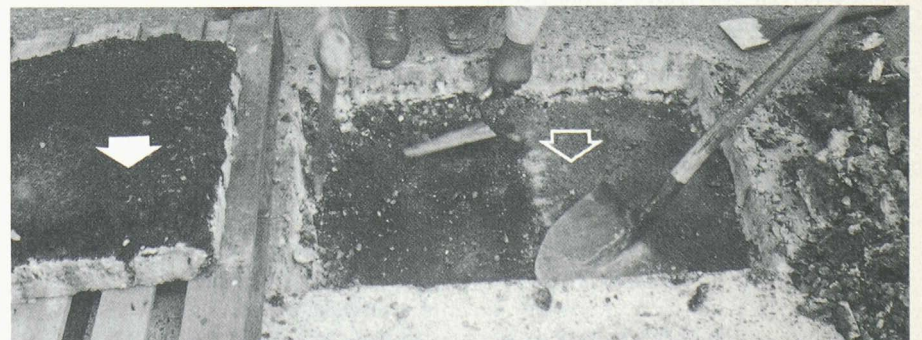
Fig. B6. — Echantillon 3: le revêtement peut pratiquement être enlevé en bloc et sans être endommagé (épaisseur 13 cm). Au-dessous, l'étanchéité est intacte. De plus, elle adhère encore fermement au béton. On ne constate aucun enduit d'accrochage entre l'étanchéité et le revêtement.

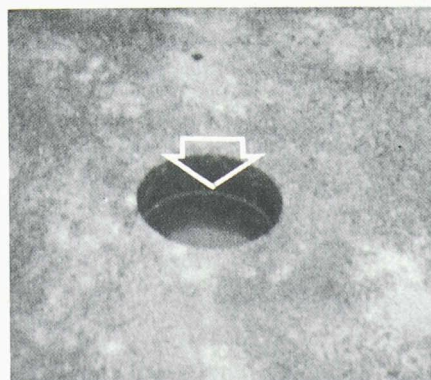
Fig. C8. — Prélèvement d'échantillons dans le revêtement deux ans après la «réfection». L'étanchéité adhère (encore) bien. Apparition de 1,4 cm d'eau stagnante vingt minutes après le prélèvement de l'échantillon.

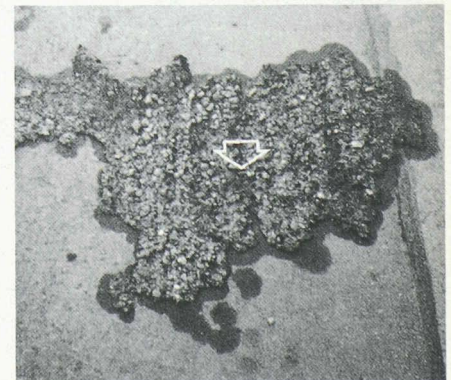
Fig. C9. — Echantillon du revêtement prélevé près du joint de reprise central, peu avant le carrefour, deux ans après la «réfection». L'étanchéité et le béton révèlent des traces manifestes de rainures dues au frottement. Vue de dessous.

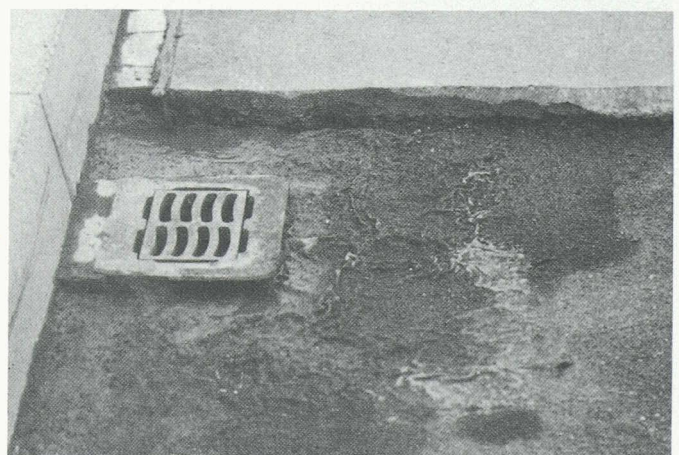
Fig. E2. — Après arrachage de l'enrobé: une feuille préfabriquée déformée et ondulée a provoqué ce dégât au revêtement.

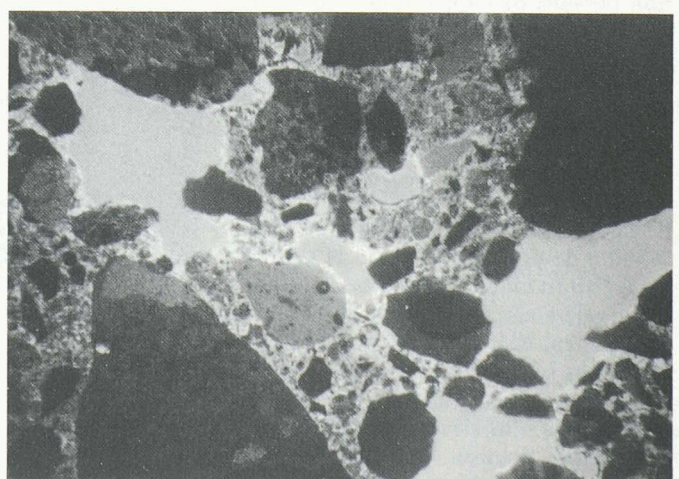
Fig. F3. — Béton situé 2 mm en dessous de la surface, avec concentration de trous. Coupe transversale. Lame mince (éch.: 20:1). (Photo: laboratoire LPM, Beinwil)

En recherchant les causes communes de ces phénomènes, on a constaté que les deux ponts avaient été construits en béton pompé. Des coupes minces découpées sur un échantillon prélevé sur place et analysées au laboratoire LPM ont présenté une image étonnante: le béton pompé provenant de cet échantillon avait été traité par vacuum sur le chantier. L'eau avait ainsi été aspirée hors du béton, et il subsistait des cavités. L'eau provenant du fond remonte partiellement à la surface du béton et forme de petits drains par lesquels l'eau de pluie peut à nouveau s'infiltrer, ce qui crée un risque de formation de bulles pour chaque étanchéité. Il est évident qu'un béton traité de cette manière doit « exploser » lorsqu'il est rechauffé. Dans

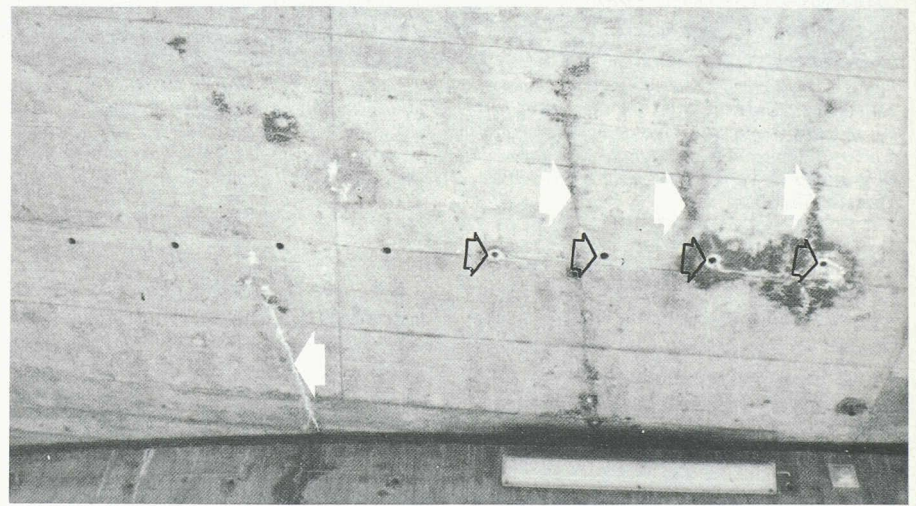
Fig. G3. — Vue du dessous: dalle en béton percée jusqu'aux éléments en mousse synthétique. L'eau s'est déjà écoulée par les fissures longitudinales. Ecoulement de l'eau par les trous de forage (à droite sur la photo). Cf. fig. G2 également.

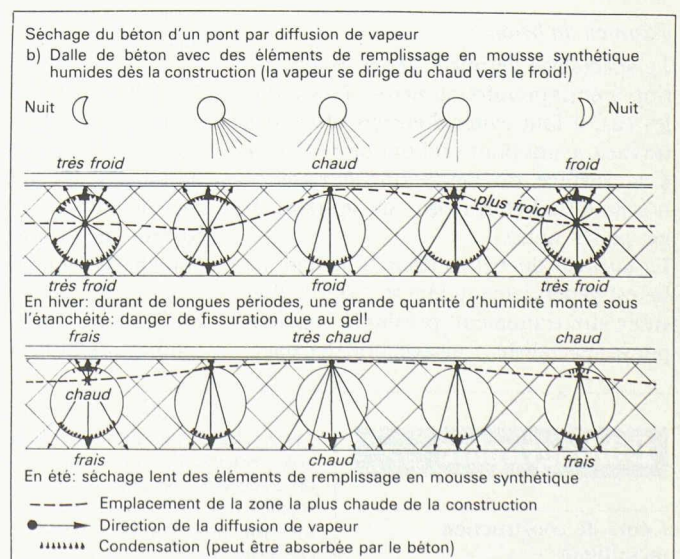
Fig. G2. — Pont d'autoroute en montagne avec éléments de remplissage en mousse synthétique remplis d'eau. Le séchage des éléments en mousse synthétique dure des années.
