**Artikel:** Les chaussées de ponts - dégâts et réparations  
**Autor:** Kilcher, Friedrich / Fouvy, Michel  
**DOI:** <https://doi.org/10.5169/seals-75010>

# Les chaussées de ponts — dégâts et réparations

par Friedrich Kilcher, Soleure et Michel Fouvy, Cully

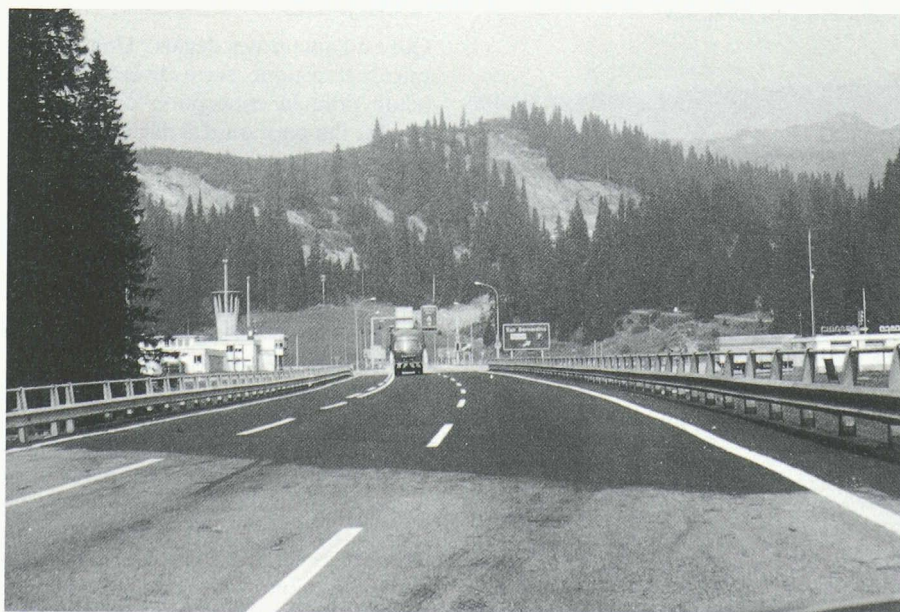
Fig. 1. — Pont ayant subi une réfection et chaussée intacte.

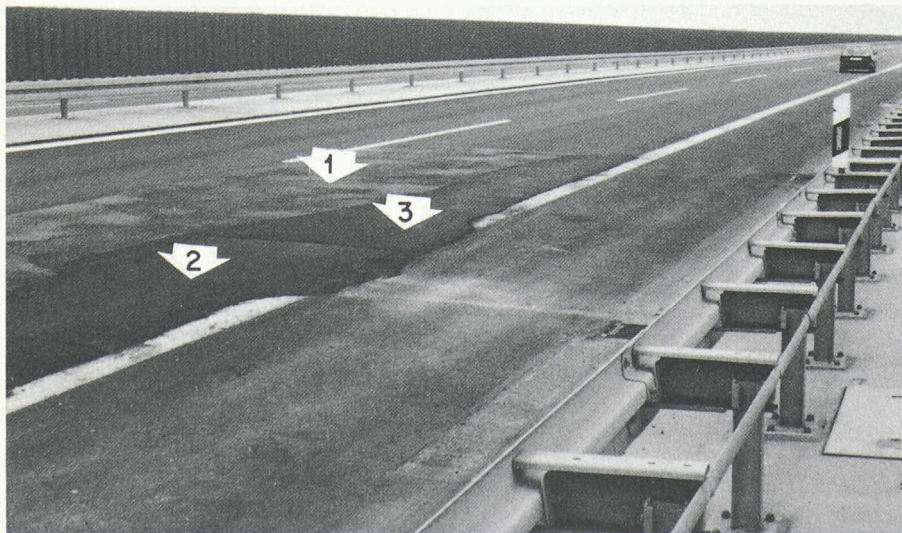
Fig. 3. — Tapis hydrocarboné récemment posé sur un viaduc d'autoroute. Cinq mois après sa mise en service, ce revêtement compte déjà trois « générations de réparations ».

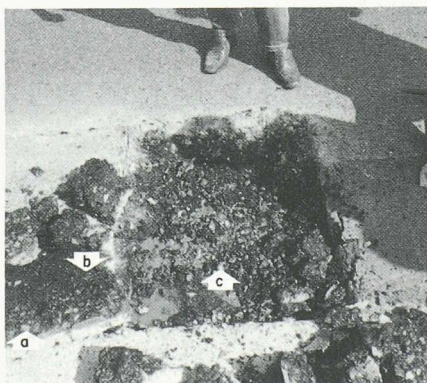
Fig. B3. — Echantillon 1: le revêtement en enrobé, d'une épaisseur totale de 11 cm, a sa couche inférieure désenrobée (a). Sur les faces de rupture, le bitume se détache du gravillon (b). L'étanchéité est recouverte de gravillon désenrobé et d'eau stagnante provenant du revêtement (c).

Echantillon 1: quelques mètres après le joint de dilatation: revêtement fissuré, 11 cm d'épaisseur.

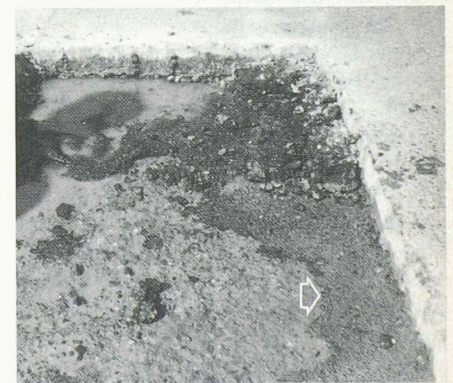
Fig. B4. — Echantillon 1: le revêtement a été enlevé. L'étanchéité se détache, avec une couche de béton qui lui adhère et qui mesure jusqu'à 8 mm d'épaisseur. Les bords droit et gauche de l'étanchéité adhèrent fermement au béton (flèche). Eau stagnante au point le plus bas.

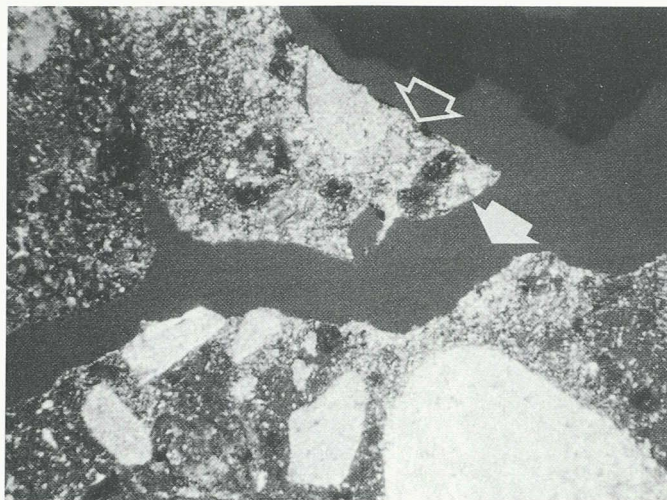
Fig. C4. — Echantillon prélevé dans la zone du revêtement endommagé; l'étanchéité n'adhère déjà plus, des fissures faïencées sont visibles à la surface du béton. Lame mince (éch.: 30:1).

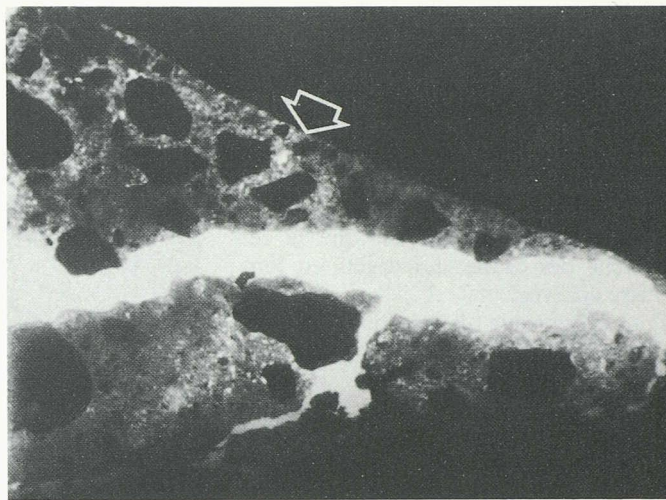
Fig. C5. — Echantillon prélevé dans une zone paraissant saine; l'étanchéité est intacte et adhère parfaitement au béton; fissure horizontale à la surface du béton. Lame mince (éch.: 30:1).

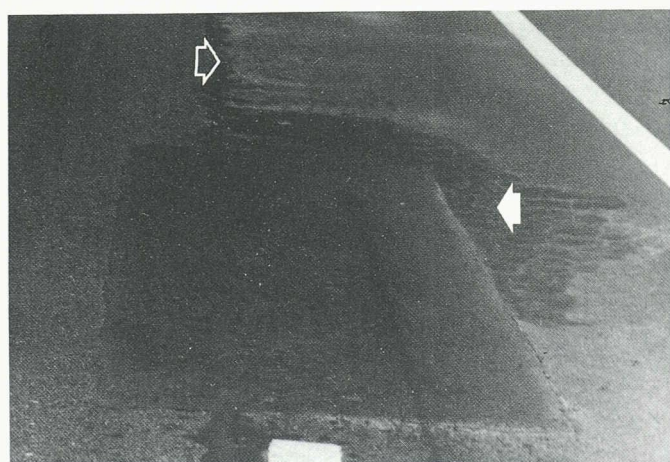
Fig. C6. — Premiers dégâts survenus au revêtement posé en première étape, le long du joint de reprise central.

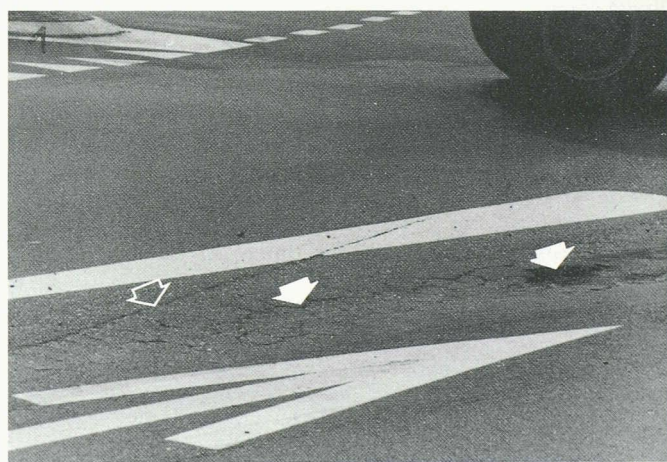
Fig. C7. — La destruction se poursuit exclusivement à l'endroit de la deuxième étape de pose, à droite (troisième étape visible à gauche du joint de reprise).

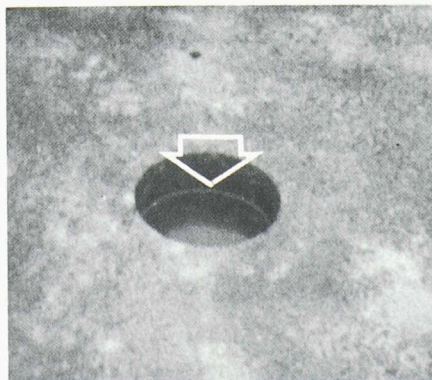
Fig. C8. — Prélèvement d'échantillons dans le revêtement deux ans après la «réfection». L'étanchéité adhère (encore) bien. Apparition de 1,4 cm d'eau stagnante vingt minutes après le prélèvement de l'échantillon.

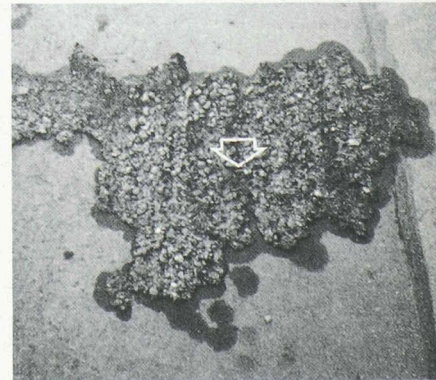
Fig. C9. — Echantillon du revêtement prélevé près du joint de reprise central, peu avant le carrefour, deux ans après la «réfection». L'étanchéité et le béton révèlent des traces manifestes de rainures dues au frottement. Vue de dessous.

1. l'ouverture des caissons;
2. l'assainissement du béton;
3. une étanchéité renforcée, à base d'élastomère posée sous forme liquide;
4. un revêtement en asphalte coulé.
