## La restauration de la cure de Prilly VD

**Les cures représentent un chapitre à part du patrimoine immobilier du canton de Vaud. Elles forment un ensemble remarquable de 155 bâtiments, tous destinés à la même fonction, réalisés à partir du XVe siècle jusqu'à nos jours. La restauration de la cure de Prilly est un résultat des efforts exemplaires du canton de Vaud pour la conservation de son patrimoine.**

### Cure de Prilly - principes de l'intervention

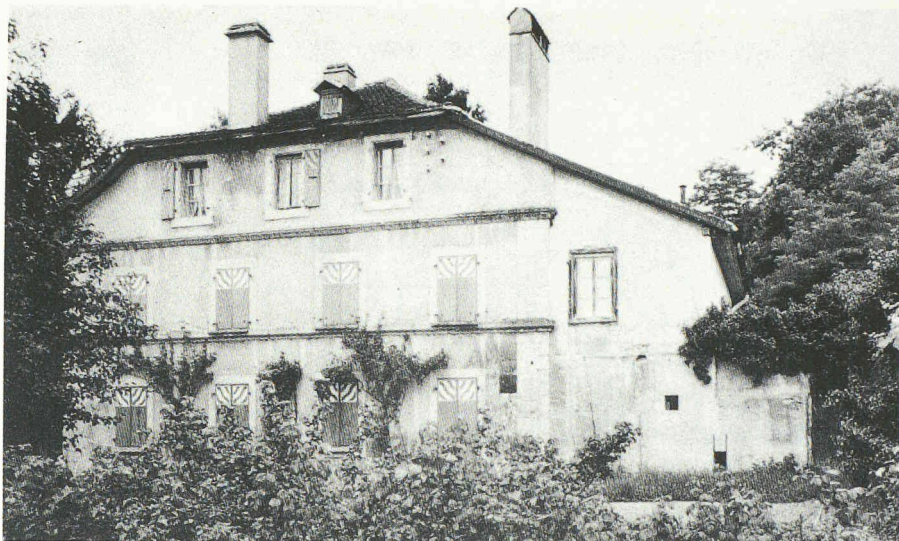
La cure de Prilly avant la restauration

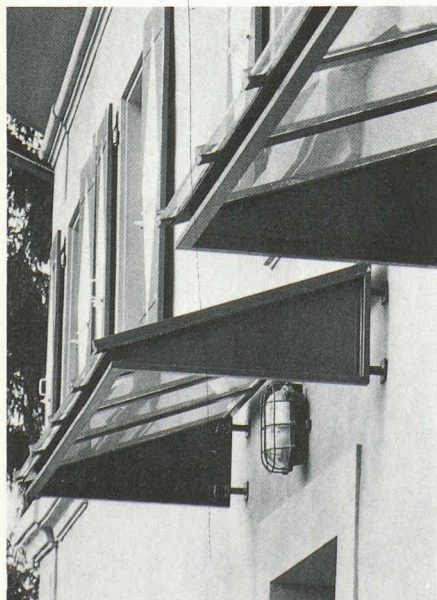
Les marquises des portes d'accès au jardin

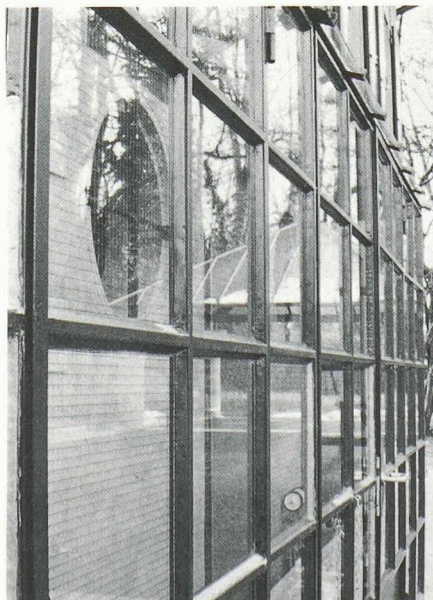
La cage d'entrée commune aux deux logements

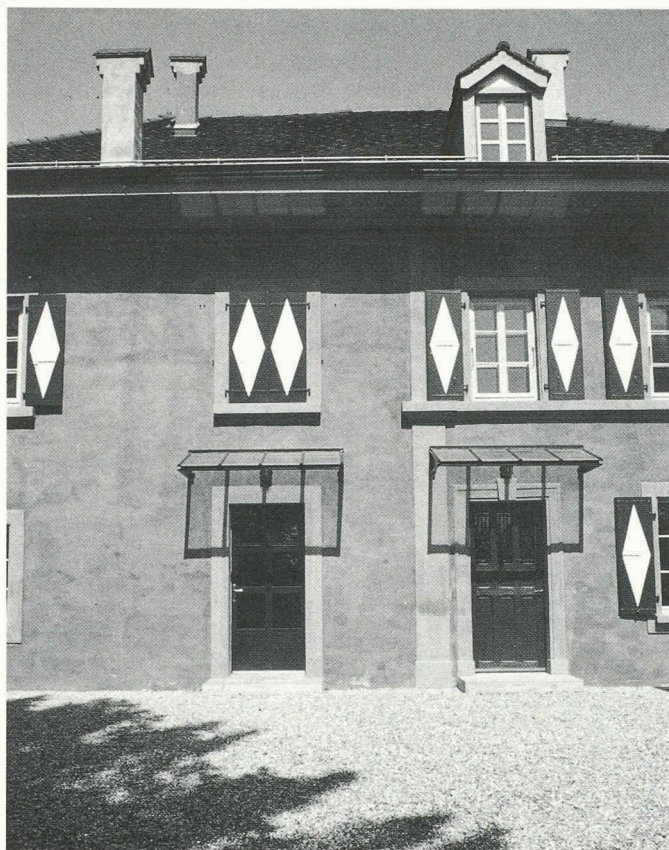
Vue partielle de la façade sur jardin

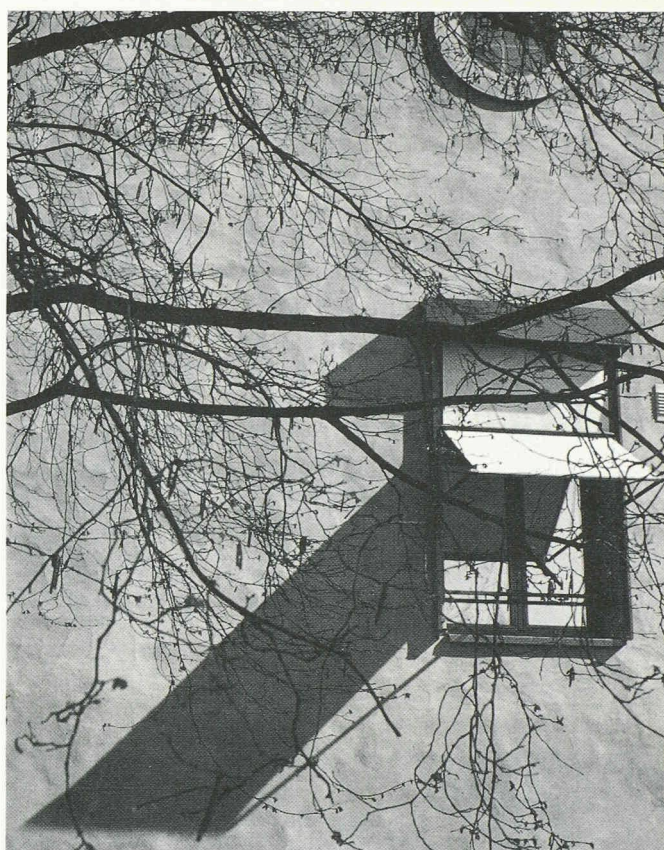
Une nouvelle fenêtre

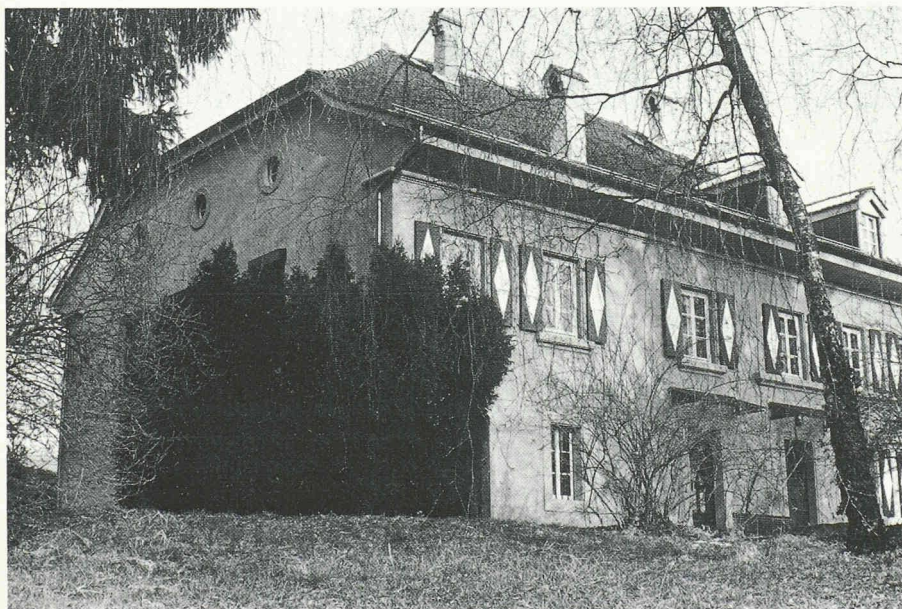
Vue de l'ancienne partie rurale du bâtiment

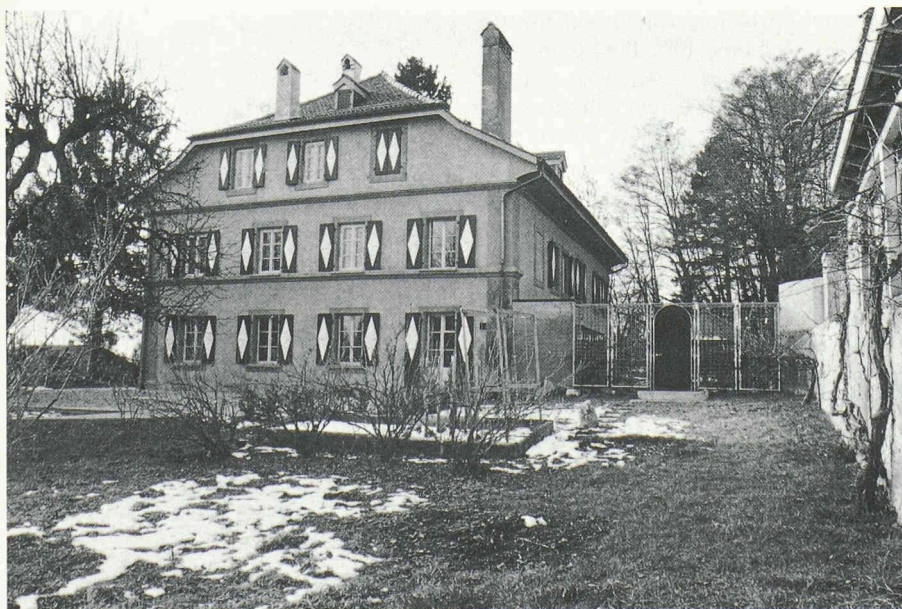
La démolition de l'ancienne annexe permet de rééquilibrer la façade et de mettre en relation la cour et le jardin
