Rénovation du pont du Kornhaus à Berne

par Jean-Louis Zeerleder, Berne

3. Rénovation 1982-1984

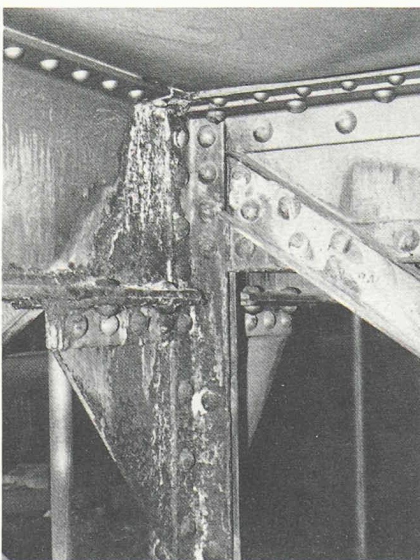
- poutres de tablier: corrosion, coulures de sel et de calcaire (fig. 3), corrosion profonde entre les tôles (fig. 4), rivets branlants, excréments de pigeons, conduites de services industriels sales;

- D’une manière générale, on s’attendait à cet état. Les nombreux endroits attaqués par la corrosion à la face inférieure du tablier ont en revanche été une surprise. Ces dégradations ont eu lieu là où évidemment les eaux de surface ont pu traverser la dalle de béton et dans les joints entre les longerons et les entretoises. De fortes colorations et des couches de peinture entamées témoignent de l’agressivité des sels de déverglaçage entraînés par les eaux (fig. 3).

Fig. 3. — Corrosion d’une poutre de tablier à la suite du manque d’étanchéité de la dalle de roulement.

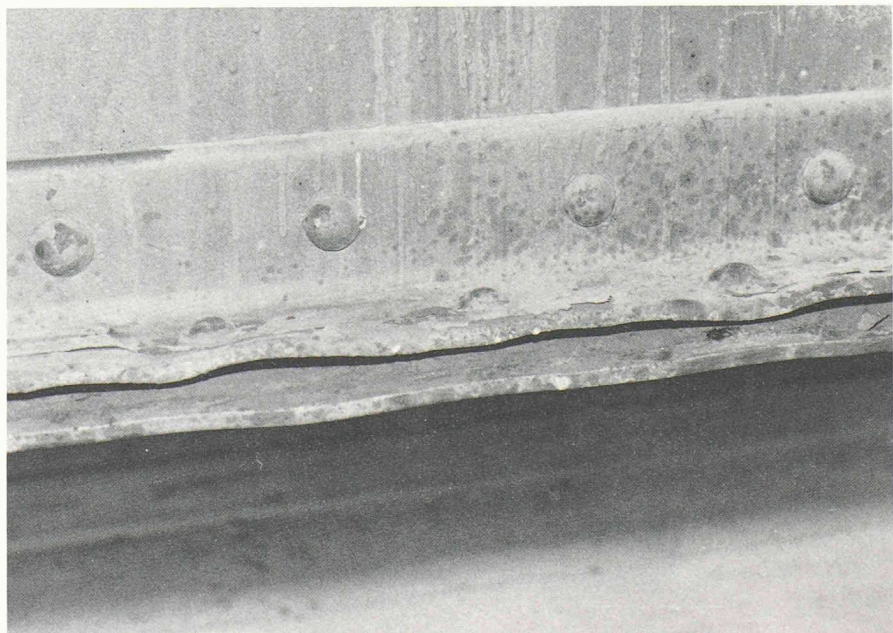
Fig. 4. — Profonde corrosion entre les tôles d’une poutre de tablier.

— Traitement de la corrosion profonde (fig. 4)

Entre les tôles ouvertes qui seront ensuite à nouveau pressées ensemble à l'aide d'outils spéciaux (fig. 5).

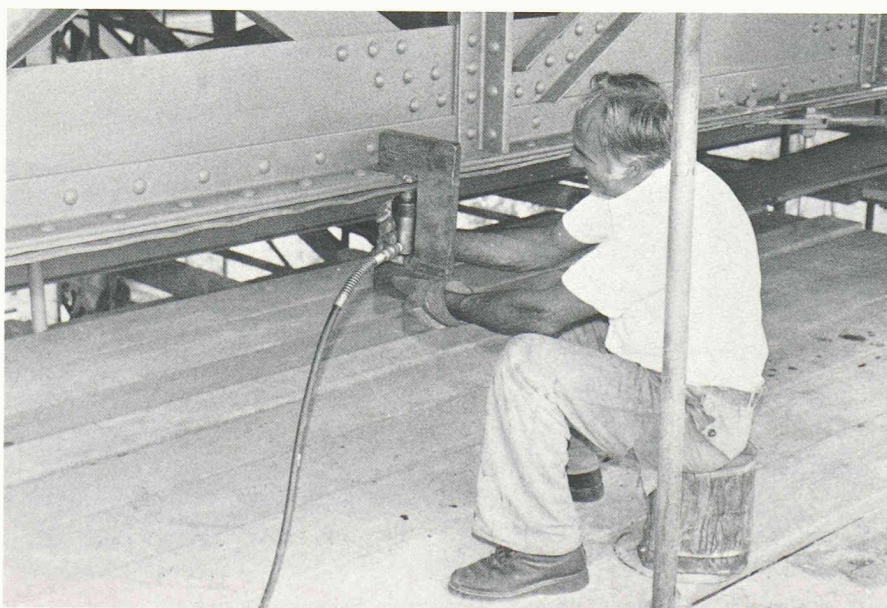
Fig. 5. — Serrage des tôles l'une contre l'autre.

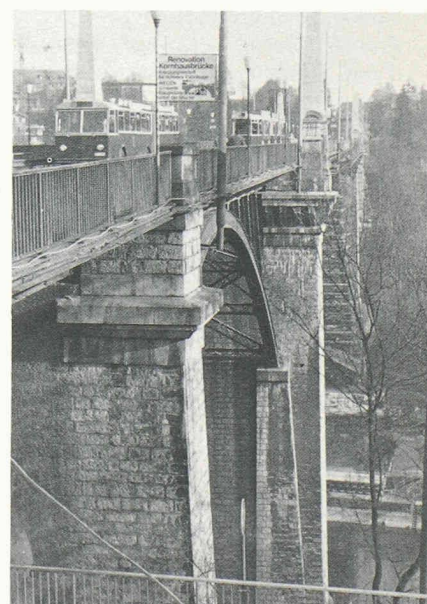
- trottoirs: fers Zorès complètement corrodés, béton fissuré et s’effritant, caniveaux encrassés et endommagés, garde-fous rouillés;
 - piles, socles, pylônes et culées: maçonnerie de blocs de calcaire sale, mortier de jointoyage fissuré (fig. 6).

Fig. 6. — Piles salies, garde-fou corrodé.

Finalement, le devis de 1981, d'un total de Fr. 4250000.—, comprenait encore le nettoyage de la maçonnerie de blocs de calcaire des piles et des culées à l'eau sous haute pression. Un traitement ultérieur à l'aide d'additifs chimiques a été parfois nécessaire. Au total, on a nettoyé 8000 m² et rénové 1100 m de mortier de jointoyage.

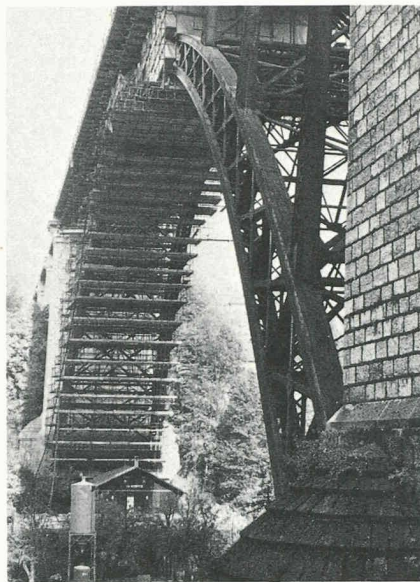
Fig. 7. — Echafaudage sur le grand arc.

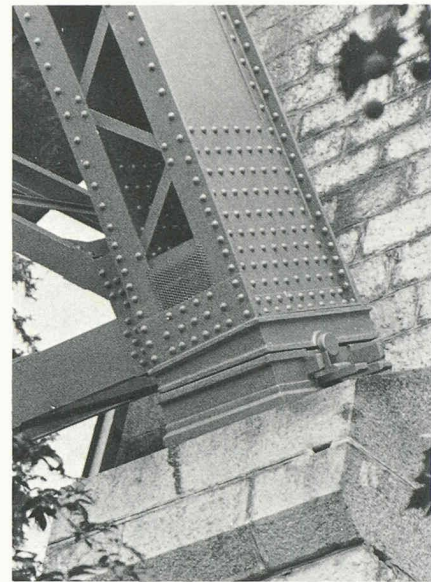
Fig. 9. — Appui d'arc avec couche de finition et grillage contre les pigeons devant la niche.

— Couches de finition (fig. 9)

Fer micacé avec liant caoutchouc chloré:

3^e couche: 70 µm, gris

4^e couche: 70 µm, «vert pont», appliquée au pistolet ou au rouleau.

La lutte contre l'encrassement par la fiente de pigeon, à l'aide de fils placés aux endroits préférés de ces derniers, est une cause perdue d'avance. Des grillages placés devant les niches sont plus efficaces (fig. 9).

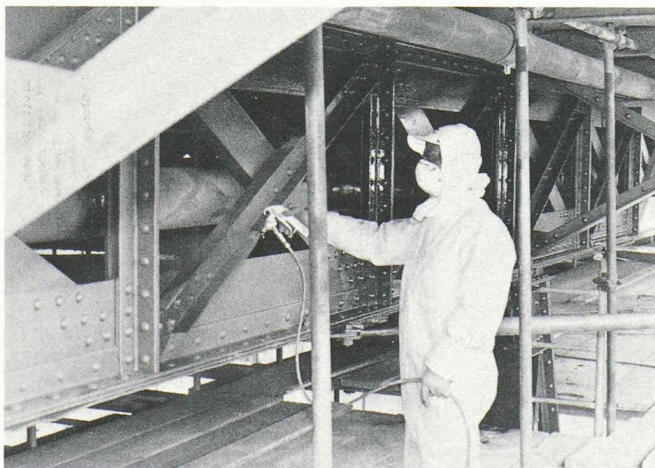
Fig. 8. — Couche de fond de protection contre la corrosion: minimum de plomb avec liant caoutchouc chloré.

— Couches de fond (fig. 8)

Minimum de plomb avec liant caoutchouc chloré:

1^{re} couche: 40 µm, de couleur orange, appliquée à la main

2^e couche: 60 µm, orange dégradé.

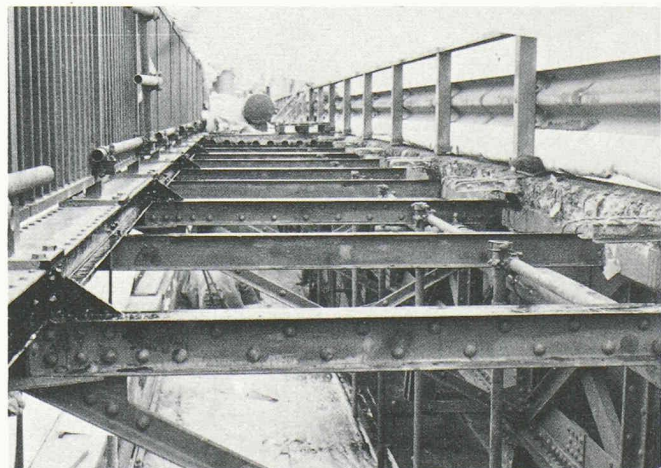
Fig. 10. — Poutre de trottoir avec couche d'époxy-brai.

— Protection contre la corrosion de la structure porteuse du trottoir (fig. 10)

Couche de fond à l'extérieur, sur les poutres de rive (40 µm): peinture à base de poudre de zinc à deux composantes, pouvant résister à la température de l'asphalte coulé de 180 °C.

Surface supérieure des poutres qui seront recouvertes de béton:

époxy-brai, deux composantes, trois couches (3 × 130 µm), ce qui a permis d'augmenter la capacité de résistance des parties inaccessibles, en contact avec le béton.

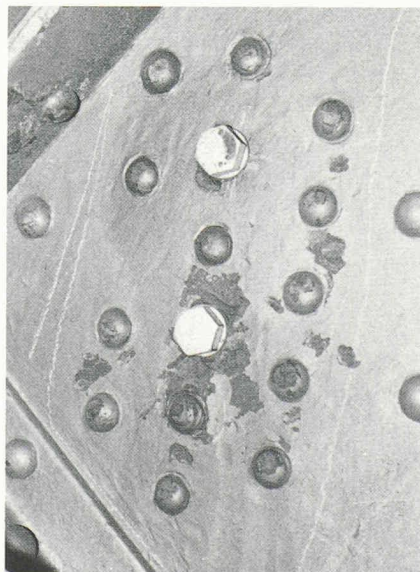
Fig. 12. — Remplacement de rivets par des boulons HR.

On a porté une attention toute particulière aux assemblages rivetés et plus spécialement à ceux d'entre eux qui sont statiquement fortement sollicités. Ça et là, on a mis en place des boulons à haute résistance, soit pour remplacer des rivets manquants, soit pour renforcer.

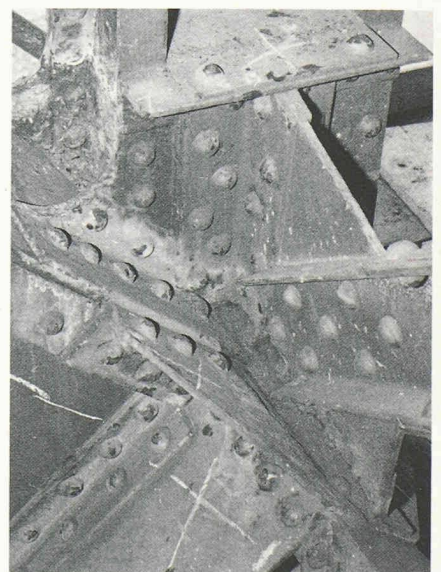
- contreventements avec profilés horizontaux ;
- entretoises d'extrémité avec endroits inaccessibles ;
- coins sales sur les arcs et près des appuis (fig. 13).

Fig. 13. — Eau stagnante avec forte corrosion.

Les eaux stagnantes sur les profilés horizontaux, ainsi que dans les niches et dans les coins, ont été évacuées à l'aide d'ouvertures (fig. 14). Les barres fortement ou complètement corrodées furent remplacées, ce qui par chance ne fut nécessaire que pour des éléments porteurs de second ordre, pour des contrevente-

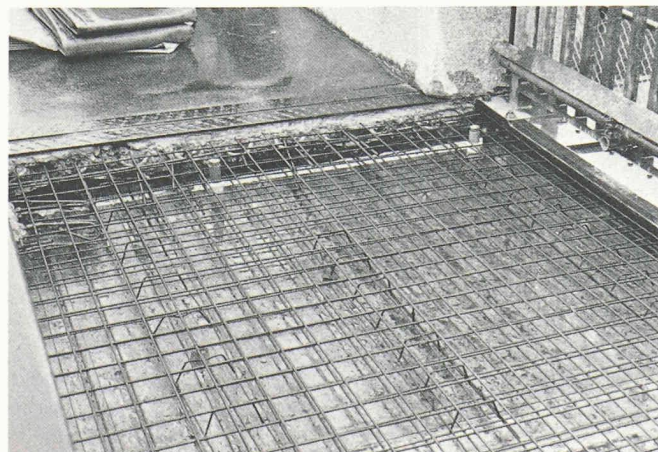
Fig. 15. - Nouvelle dalle de trottoir.

Au cours des travaux, les trottoirs durent également être réparés. Les fers Zorès fortement corrodés et le vieux béton perméable et friable, reposant sur ces derniers, durent être remplacés par une construction légère, imperméable et durable (fig. 15) :

- dalle de béton armé, épaisseur 12 cm ;
- revêtement d'asphalte coulé, épaisseur 2,5 cm.

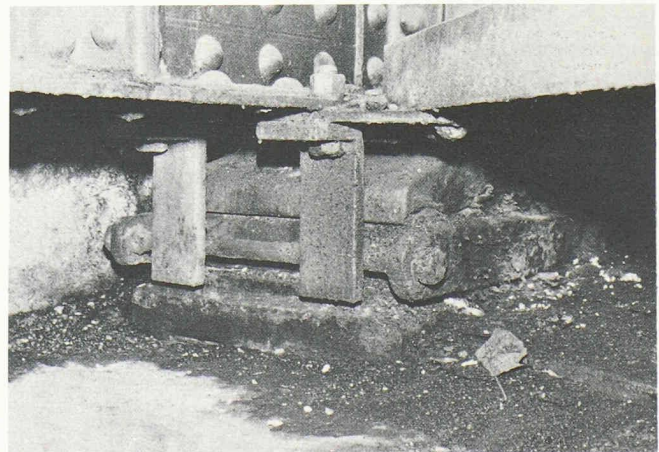
Caniveaux encrassés ; écoulements bouchés, ce qui a entraîné des têtes de piles et des appuis encrottés (fig. 16), l'apparition de mousse et d'autres végétaux dans les niches des appuis des arcs ; fiente de pigeon.

Fig. 16. - Appui à rouleau.

sible de surveiller et de nettoyer les appuis à rouleau (fig. 16). Afin d'examiner les appuis extérieurement fortement encrassés et rouillés, quelques-uns d'entre eux furent démontés. Leur état est préoccupant :

- saleté et rouille entre les rouleaux ;
- les rouleaux sont partiellement corrodés et par conséquent ovales ;
- il y a des empreintes dans les plaques d'appuis ;
- la capacité de fonctionnement est fortement réduite.

En plus de la remise en état de l'étanchéité, on devra donc démonter et remplacer les 32 appuis à rouleau par des appuis glissants modernes. Grâce aux nouvelles passerelles d'entretien, cette opération est maintenant réalisable sans problème. On en estime le coût à environ 130000 francs.
