Zeitschrift: Ingénieurs et architectes suisses
Band: 116 (1990)
Heft: 26

Artikel: Etude et stabilisation du glissement de la Chenaula-Chandelar
Autor: Norbert, Jean / Stucky
DOI: <https://doi.org/10.5169/seals-77319>

Etude et stabilisation du glissement de La Chenaula-Chandelar

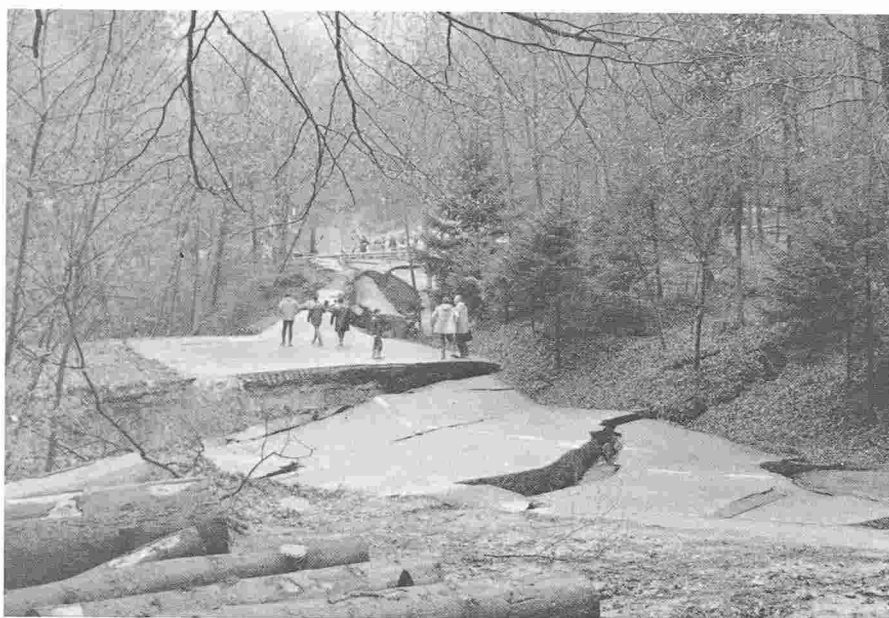
Le 20 avril 1983, après une période très pluvieuse, la route cantonale 773d, reliant le quartier de La Rosiaz au village de Belmont sur les hauts de Lausanne côté est, s'affaissait subitement sur une longueur d'environ 100 m. Une surface de forêt de l'ordre de 33 000 m² s'était mise à glisser, étranglant en sa partie inférieure le lit de la Chandelar, affluent de la Paudèze, et faisant apparaître sur sa limite supérieure, 80 m à l'amont de la route, une niche d'arrachement caractéristique. En quelques heures, la circulation sur la route devenait impossible et l'obstruction du lit de la Chandelar en crue créait une situation alarmante. Des mesures d'urgence visant la sécurité furent prises immédiatement : surveillance du secteur, observation du phénomène, récolte et évacuation des eaux superficielles (1900 m de caniveaux). En trois jours, un chenal provisoire en bois de 190 m de longueur, dimensionné pour un débit maximal de 10 m³/s, fut construit ; il permettait de dévier sur un sol stable le cours de la rivière, prévenant ainsi tout débordement incontrôlé de celle-ci. Le mouvement rapide du glissement dura environ 3 jours pendant lesquels le déplacement horizontal maximal dépassa 12 m et le rejet vertical, au droit de la chaussée cisailée, atteignit 4 m. Après cette phase paroxysmale, le mouvement se ralentit fortement, sa vitesse passa alors progressivement de quelques centimètres à quelques millimètres par mois jusqu'à ce que les mesures de stabilisation eussent développé leurs effets.

Fig. 1. – La route cantonale 773d, le 21 avril 1983.

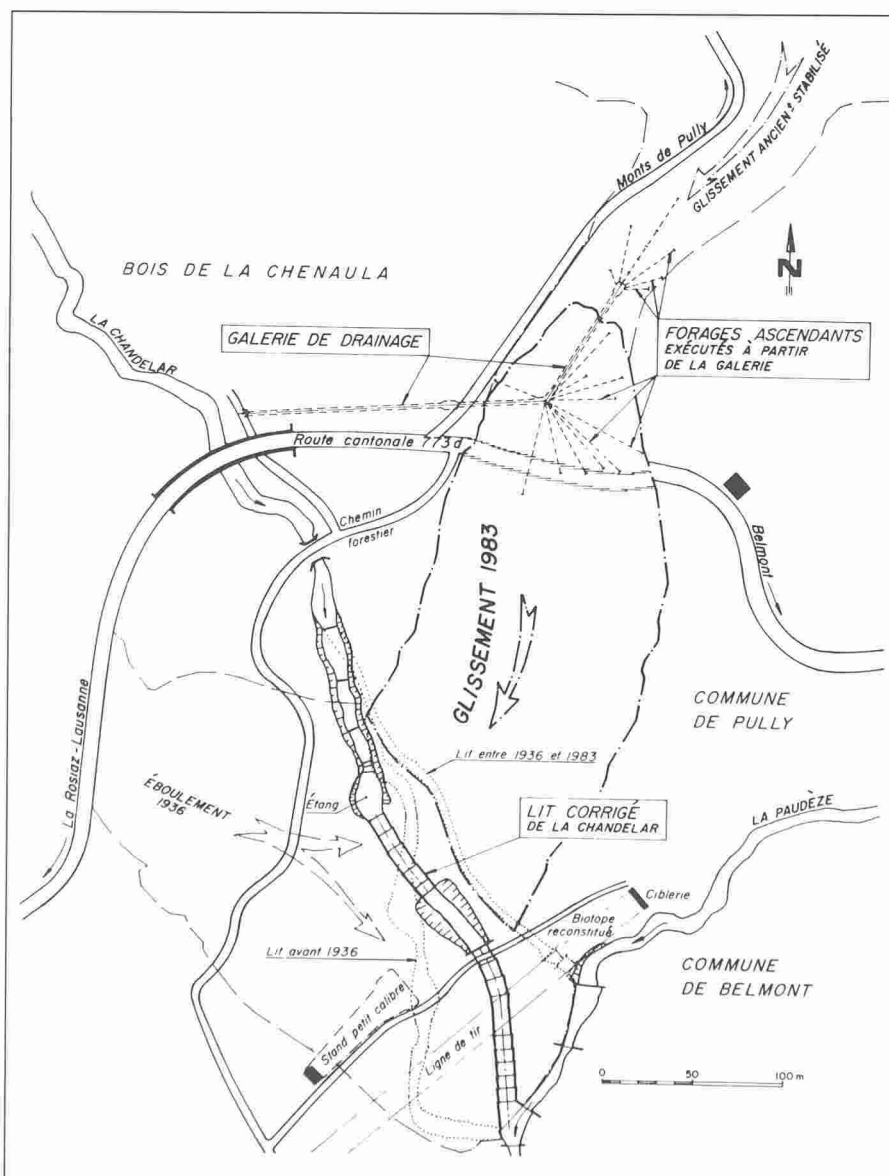
Fig. 2. – Glissement de La Chenaula et travaux de stabilisation – Situation.

La consultation de plans cadastraux anciens a permis de retrouver l'ancien lit de la Chandelar avant l'éboulement de 1936 (fig. 1). Lors de ce dernier, la rivière fut repoussée sur sa rive gauche et considérablement surélevée. Dès cet instant, à la recherche d'un nouveau profil d'équilibre, elle creuse son lit dans les terrains argileux qu'elle prive progressivement de leur butée de

Excavée entièrement dans des grès molassiques massifs à partir du proche vallon de la Chandelar (fig. 1), la galerie de 240 m de longueur change de direction après 170 m pour venir se placer dans l'axe du glissement, une dizaine de mètres au-dessous de l'auge formée par le toit du rocher. Sa section, de 2,20 m de largeur par 2,40 m de hauteur, a été imposée par l'utilisation d'une fraiseuse ponctuelle. Le radier bétonné sur toute la longueur comporte une cunette centrale pour l'évacuation des eaux de drainage ; le reste de la section est non revêtu et n'a nécessité aucun soutènement, à l'exception de quelques tronçons où la molasse présentait des intercalations marneuses qui ont été protégées par une fine couche de béton projeté. A l'entrée de la galerie, la cunette de drainage est prolongée jusqu'au lit de la Chandelar et un dispositif permet de mesurer le débit évacué.

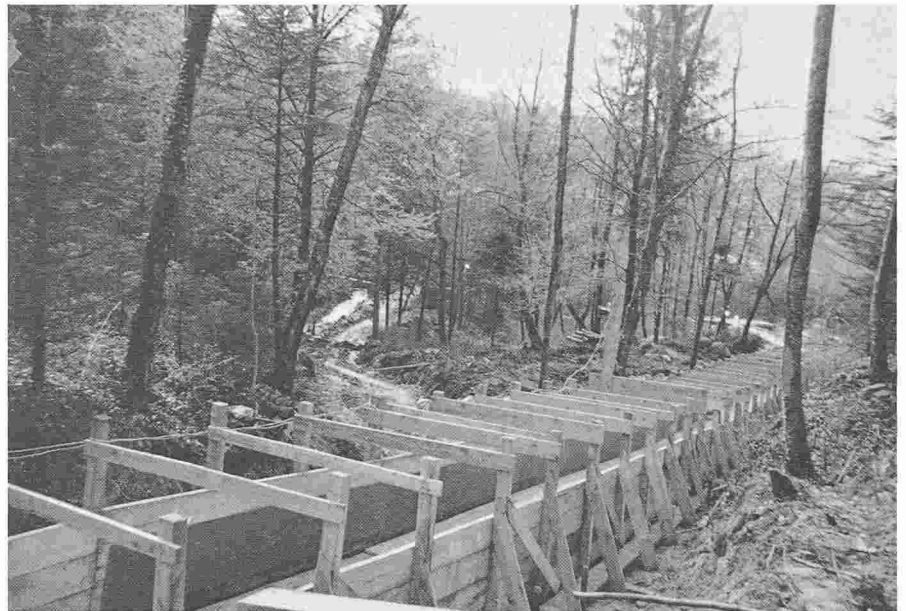
Fig. 3. - Mesure d'urgence, le chenal provisoire.

Il s'agissait de remplacer par un ouvrage définitif le canal provisoire en bois construit en catastrophe au lendemain de l'accident du 20 avril 1983. Les conditions essentielles auxquelles devait satisfaire le projet du nouveau lit étaient les suivantes :

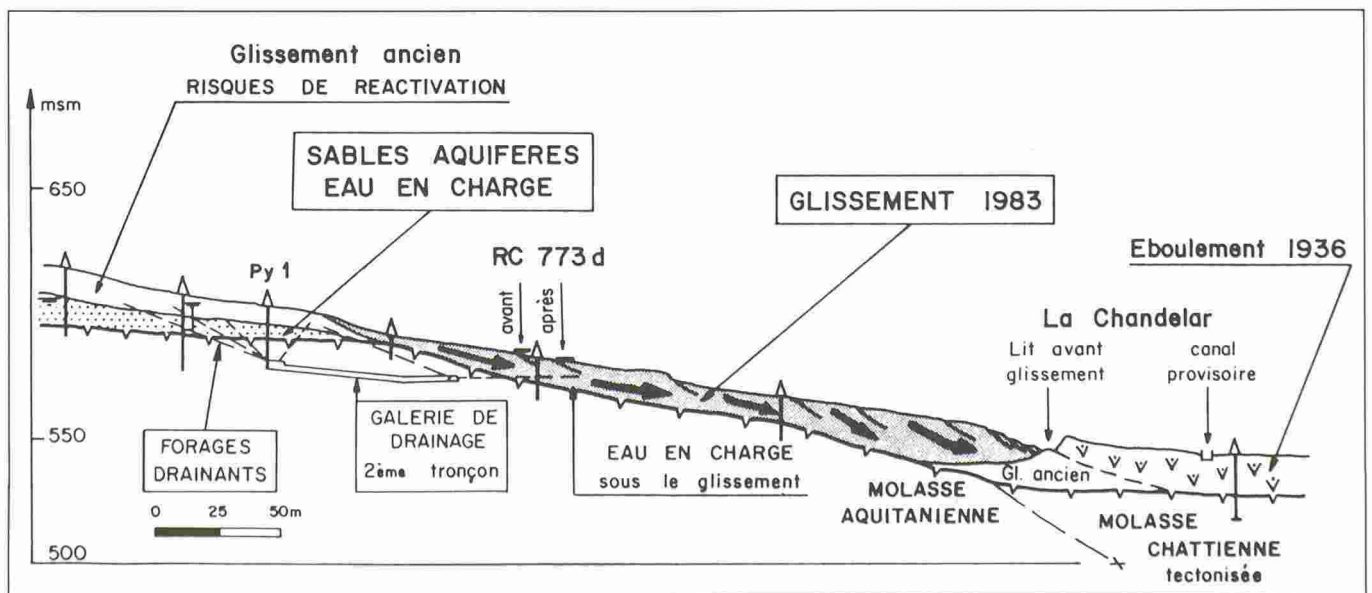
Reproduits schématiquement par la figure 4 (profil en long géologique), les résultats des reconnaissances peuvent être résumés de la manière suivante :

- substratum rocheux constitué de molasse aquitaniense gréseuse et chattienne marno-gréseuse tectonisée (chevauchement de la Paudèze);
- configuration en auge du toit du rocher au droit du glissement;
- plan de glissement situé, au droit de la zone réactivée en 1983, à la limite terrains meubles (argileux et peu perméables)/roche en place;
- en amont du glissement 1983 en revanche, existence entre le glissement ancien et le soubassement rocheux, d'un important niveau de sables aquifères;
- et surtout présence d'eau en charge tant dans la molasse au droit du glissement (sous-pressions jusqu'à 8 t/m²) que dans les sables aquifères dans son prolongement amont (jusqu'à 14 t/m²).

Fig. 4. - Profil géologique schématique.

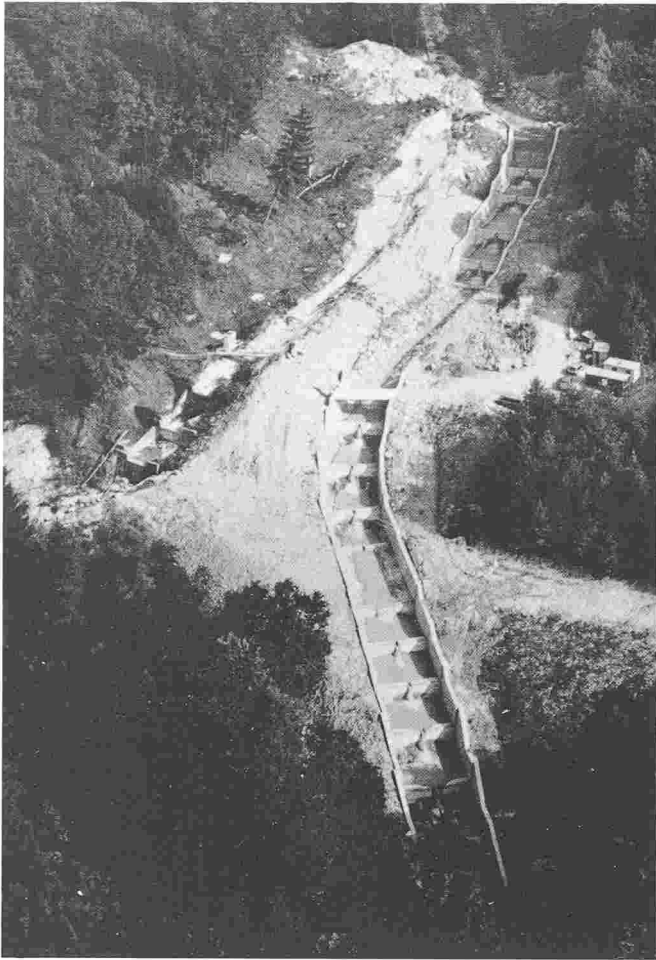
Fig. 5. – Les travaux de rétablissement du lit de la Chandelar.

Dans la partie inférieure, soit sur les quelque 200 m où avait été aménagé le chenal provisoire, un nouveau tracé légèrement sinueux fut construit sur la rive droite; il comprend deux séries de seuils en béton, séparées par un canal trapézoïdal protégé également par des enrochements. Cette disposition a été imposée tant par la topographie que par les caractéristiques du terrain. A ce sujet, il convient de remarquer que la série des seuils située le plus à l'aval a dû être fondée sur d'importants remblais de nature hétérogène.

Les 15 seuils, dont la hauteur de chute varie de 1,30 à 3,30 m, sont constitués par autant d'auges en béton, de 8,0 m de largeur, 3,0 m de profondeur et de longueur variable, disposées en escalier. Chaque auge s'appuie librement sur celle qui la précède, de façon à pouvoir absorber sans dommage des tassements différentiels importants.

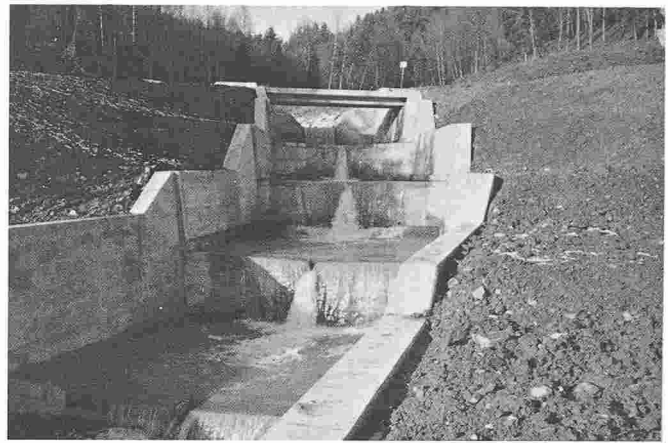
Fig. 6. – Le nouveau lit de la Chandelar.

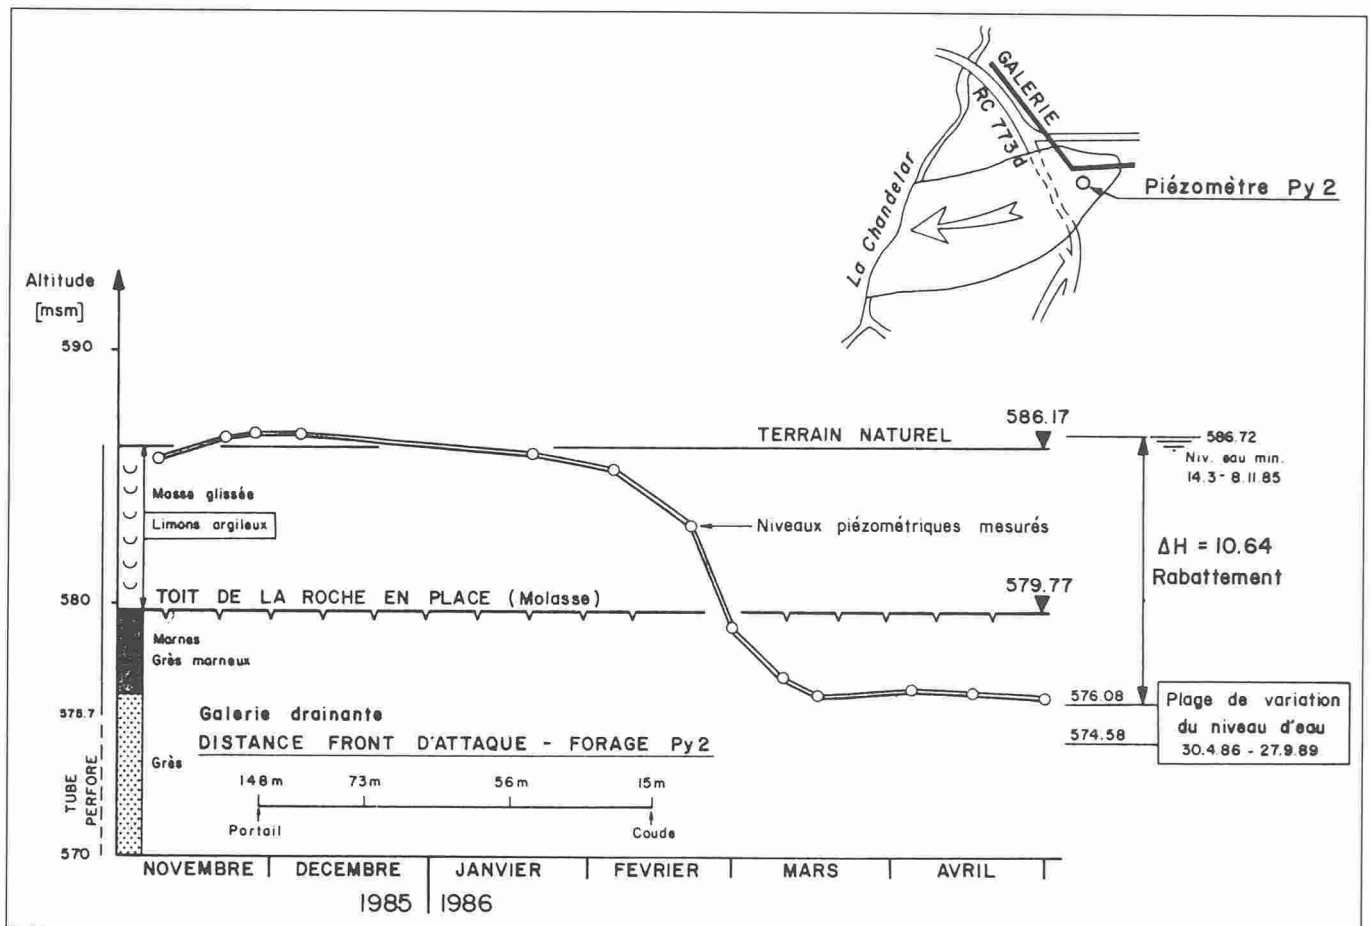
Fig. 7. – Forage Py 2 – Géologie, piézométrie. (Niveau d'eau dans la molasse.)

En effet, et bien que située entièrement dans des grès molassiques massifs et sans venue d'eau concentrée – ce qui, du point de vue technique, constituait un avantage indéniable – sa progression en direction du coude s'est marquée dans le forage Py 2, situé à environ 15 m au-delà de ce coude par un rabattement de plus de 10 m (fig. 7). Le niveau d'eau initialement voisin du terrain naturel dans ce forage – occasionnellement même artésien traduisant alors une sous-pression de 7 t/m²

s'exerçant à la base de la masse glissée – a été ainsi rabattu largement en dessous du plan de glissement. Or cet effet ne peut s'expliquer que par les suintements observés sur tout le pourtour de la galerie et confirme – si cela était encore nécessaire – que l'élimination des sous-pressions, primordiale dans de tels cas, n'implique pas nécessairement le soutirage de quantités d'eau importantes.

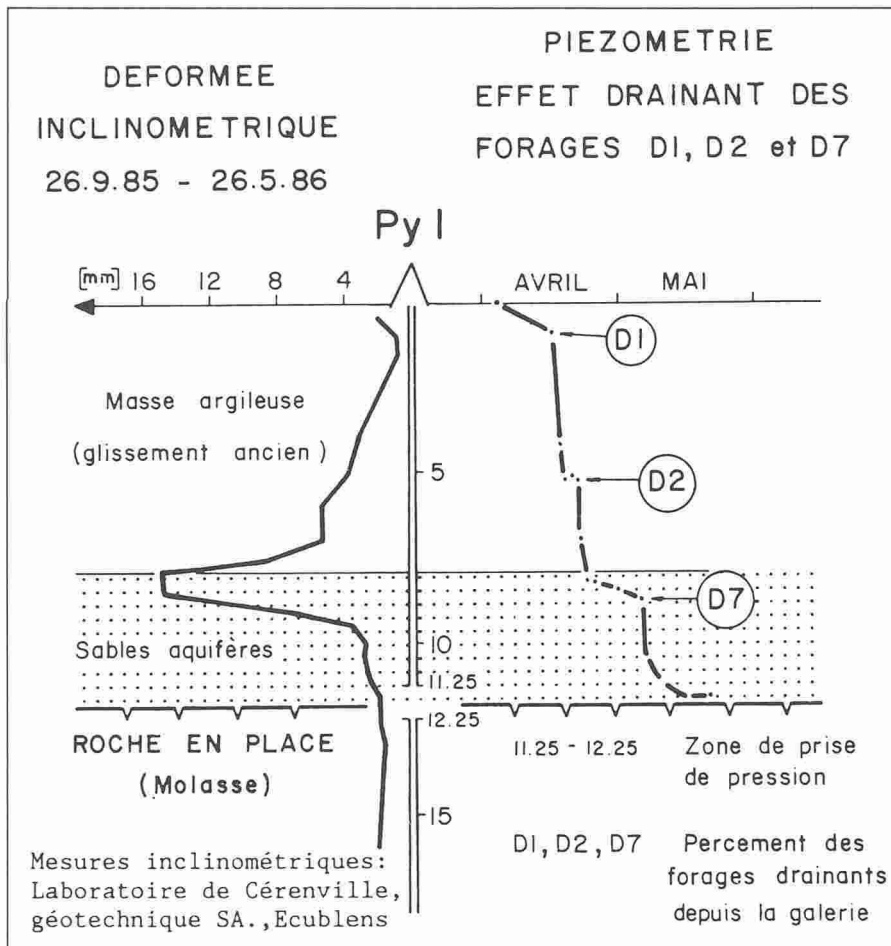
Fig. 8. - Forage Py 1 - Inclinométrie, piézométrie.

On a en effet pu observer sur l'un des inclinomètres, une déformation très caractéristique (fig. 8 partie gauche), traduisant non pas, comme c'est habituellement le cas en versants instables, un mouvement de translation, mais un flambage du tube de mesure. On a ici l'illustration du tassement apparaissant dans une formation sableuse par élimination des pressions d'eau, surtout si on observe que la déflexion maximale du tube coïncide avec la base de la masse glissée ancienne. Celle-ci a donc bel et bien été posée sur les sables.

Quant à l'importance du tassement, elle peut être estimée, dans le cas particulier, à quelque 30 mm, ce qui est en bonne concordance avec le résultat des mesures de nivellement qui ont fait apparaître en surface des mouvements verticaux compris entre 5 et 20 mm.

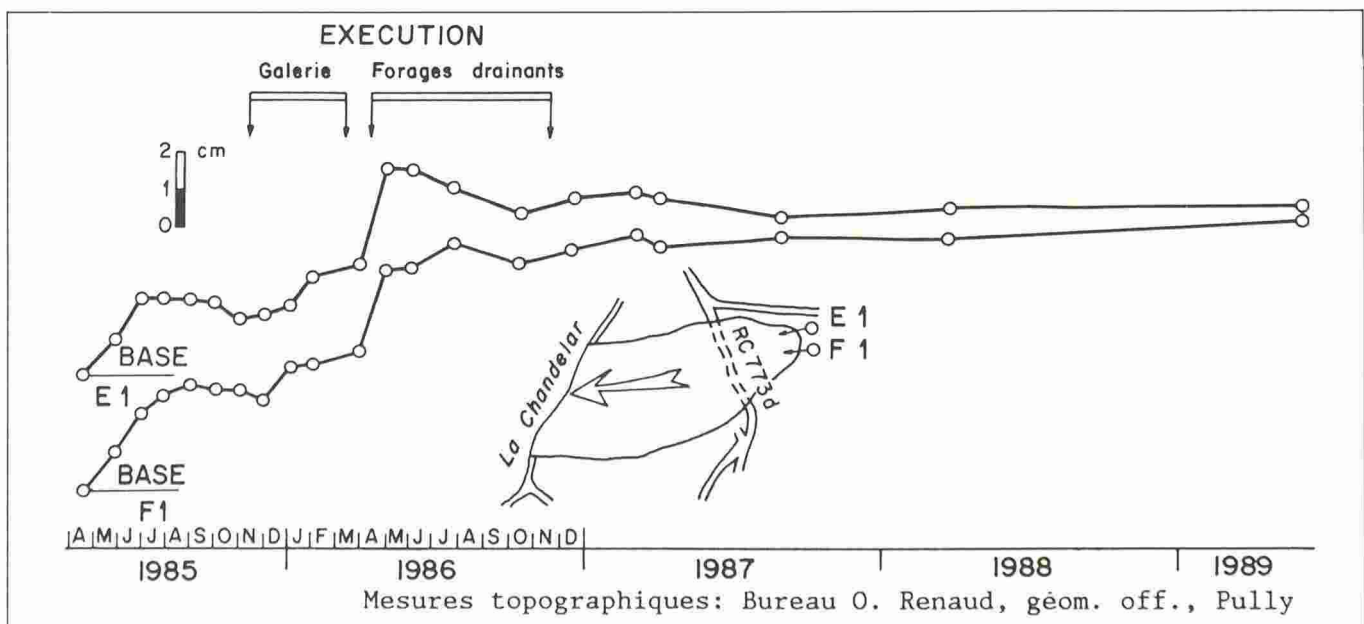
Fig. 9. - Bases topographiques - Déplacements horizontaux.

Restent enfin les relevés topographiques qui eux aussi attestent de l'efficacité des mesures prises. On en a pour preuve le graphique de la figure 9 qui reproduit les déplacements enregistrés sur deux bases de mesures mises en place immédiatement en amont de la niche d'arrachement du glissement récent.

Ce graphique montre à l'évidence les accélérations périodiques printanières de 1985 et 1986, et l'effet stabilisateur des forages drainants exécutés au printemps 1986.
