Zeitschrift: Ingénieurs et architectes suisses
Band: 116 (1990)
Heft: 26

Artikel: Etude et stabilisation du glissement de la Chenaula-Chandelar
Autor: Norbert, Jean / Stucky
DOI: <https://doi.org/10.5169/seals-77319>

Etude et stabilisation du glissement de La Chenaula-Chandelar

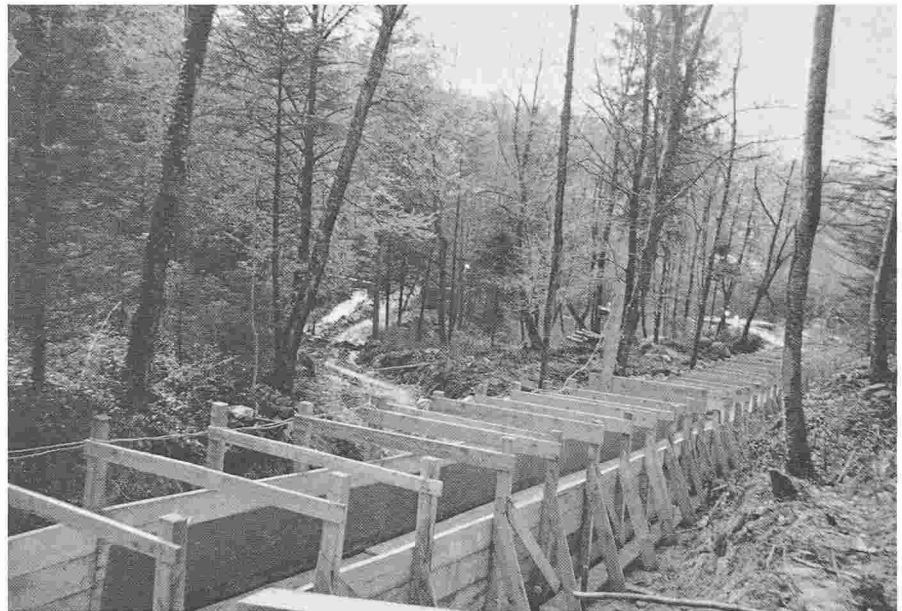
Fig. 3. - Mesure d'urgence, le chenal provisoire.

Il s'agissait de remplacer par un ouvrage définitif le canal provisoire en bois construit en catastrophe au lendemain de l'accident du 20 avril 1983. Les conditions essentielles auxquelles devait satisfaire le projet du nouveau lit étaient les suivantes :

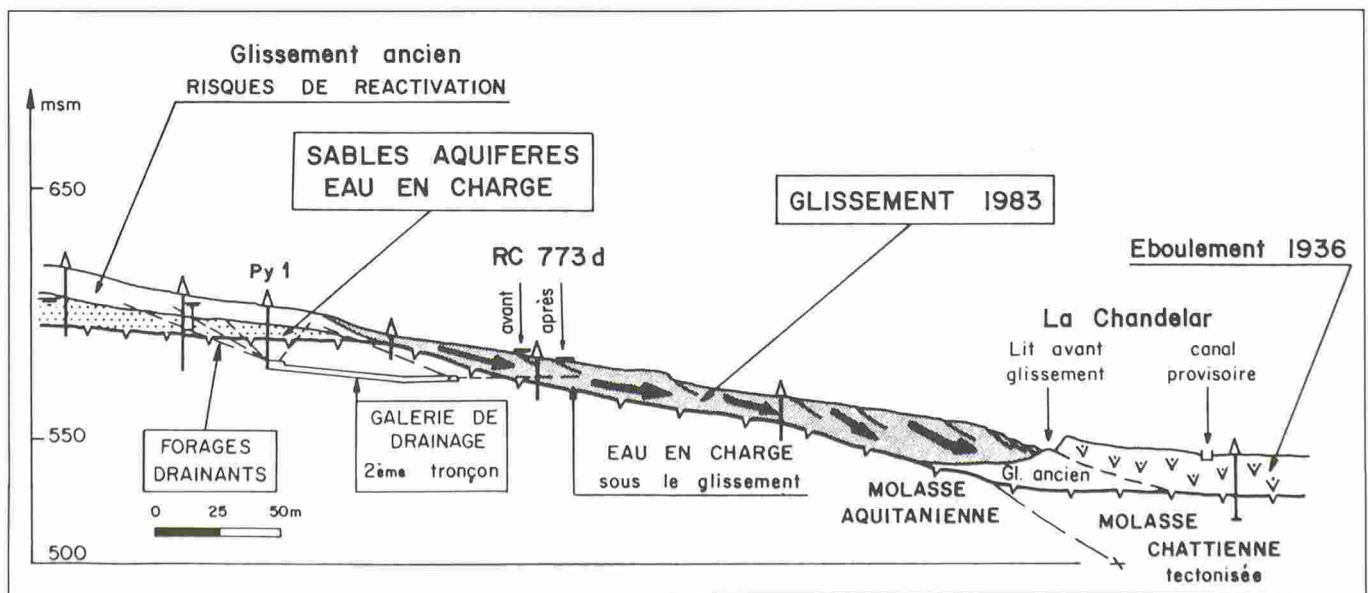
Reproduits schématiquement par la figure 4 (profil en long géologique), les résultats des reconnaissances peuvent être résumés de la manière suivante :

- substratum rocheux constitué de molasse aquitaniense gréseuse et chattienne marno-gréseuse tectonisée (chevauchement de la Paudèze);
- configuration en auge du toit du rocher au droit du glissement;
- plan de glissement situé, au droit de la zone réactivée en 1983, à la limite terrains meubles (argileux et peu perméables)/roche en place;
- en amont du glissement 1983 en revanche, existence entre le glissement ancien et le soubassement rocheux, d'un important niveau de sables aquifères;
- et surtout présence d'eau en charge tant dans la molasse au droit du glissement (sous-pressions jusqu'à 8 t/m²) que dans les sables aquifères dans son prolongement amont (jusqu'à 14 t/m²).

Fig. 4. - Profil géologique schématique.
