**Zeitschrift:** Ingénieurs et architectes suisses  
**Band:** 117 (1991)  
**Heft:** 9

**Artikel:** Dégâts aux joints des galeries de protection  
**Autor:** [s.n.]  
**DOI:** <https://doi.org/10.5169/seals-77605>

# Dégâts aux joints des galeries de protection

Le manque d'étanchéité des joints est un défaut courant des constructions en béton armé, qui peut avoir de coûteuses conséquences. Une comparaison du comportement à long terme de l'étanchéité des joints de dilatation et des joints de retrait dans les galeries de protection a été effectuée. Des conclusions utiles et applicables aussi à d'autres ouvrages du même type sont ici dégagées de cette comparaison.

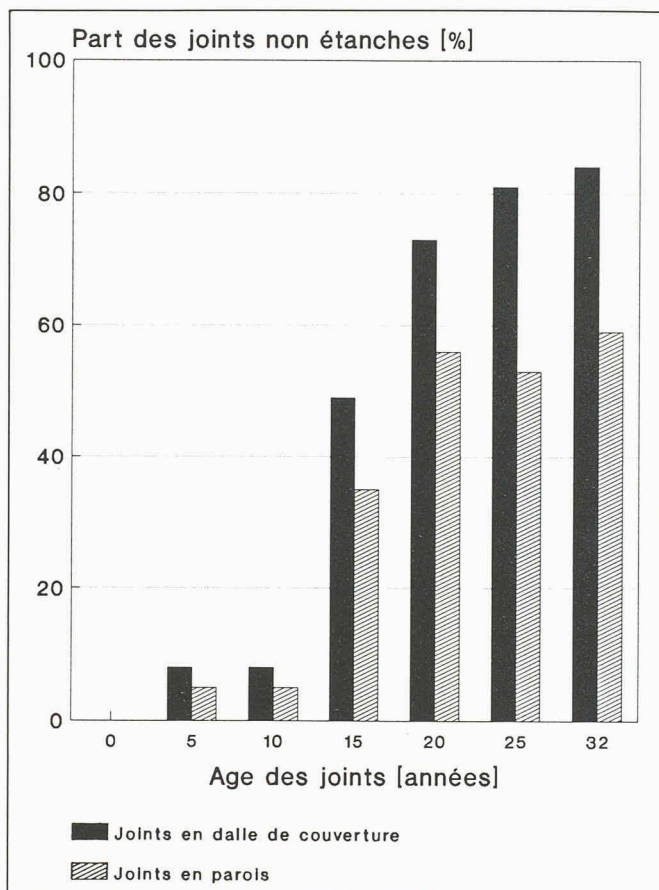
Fig. 2. – Evolution des défauts des joints de dilatation.

L'analyse des joints en dalle de couverture montre, pour l'essentiel, que la plupart de ces joints restent étanches jusqu'à l'âge de 5 à 10 ans. Entre 10 et 15 ans d'âge, on constate un net accroissement de la proportion de joints défectueux. Quant aux joints de dilatation en toiture âgés de plus de 25 à 32 ans, ils sont à plus de 80% non étanches.

L'évolution dans le temps du comportement des joints de dilatation en parois, côté aval ou amont, est tout à fait analogue, sauf que la proportion de joints défectueux y est plus faible (fig. 2).

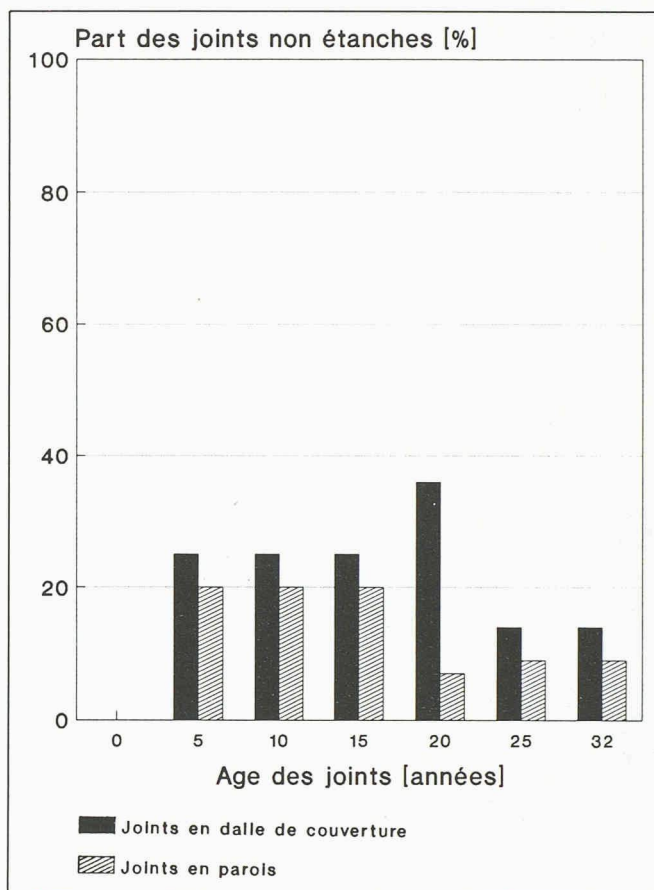
Fig. 3. – Evolution des défauts des joints de retrait et des joints de travail.

Pour ce groupe de joints, il semble qu'il n'y ait pas à constater la même dégradation avec l'âge. Environ 10 à 15% des joints en parois, et 15 à 30% des joints en dalle de couverture sont non étanches (fig. 3).

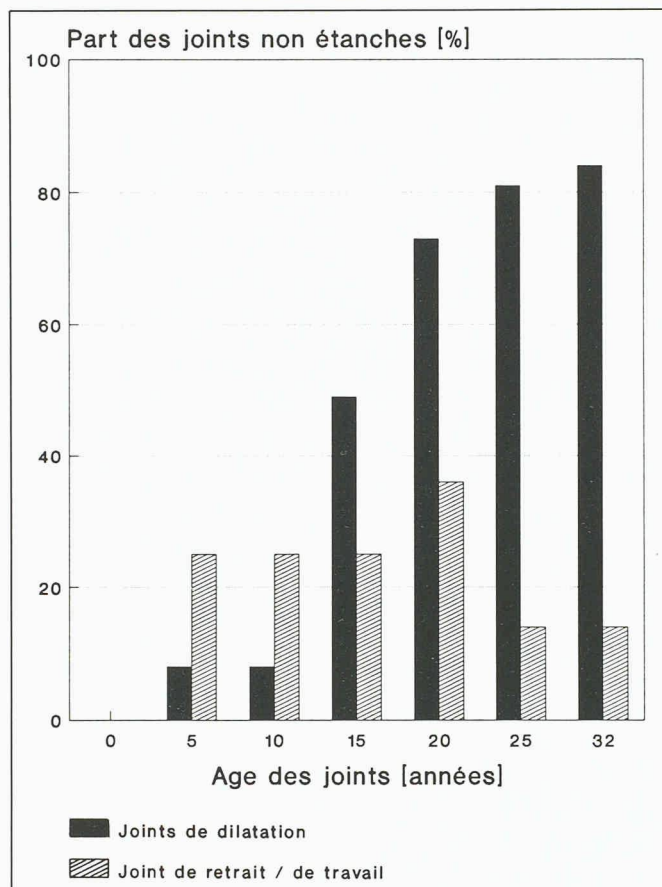
Une comparaison directe des performances respectives des deux groupes de joints montre que la proportion des joints défectueux est de 2 à 4 fois plus

élevée pour les joints de dilatation que pour les joints de travail ou de retrait. Si l'on observe ensuite l'évolution avec l'âge, le nombre des joints défectueux n'évolue pas, ou peu, vers une stabilisation en ce qui concerne les joints de dilatation, alors que pour les joints de travail ou de retrait, au contraire, non seulement le nombre de joints non étanches n'augmente pas, mais il tend à diminuer (fig. 4 et 5), ce qui s'explique par une «auto-colmatation» des fissures avec le temps.

Fig. 4. – Comparaison des dégâts des joints en dalle de couverture.

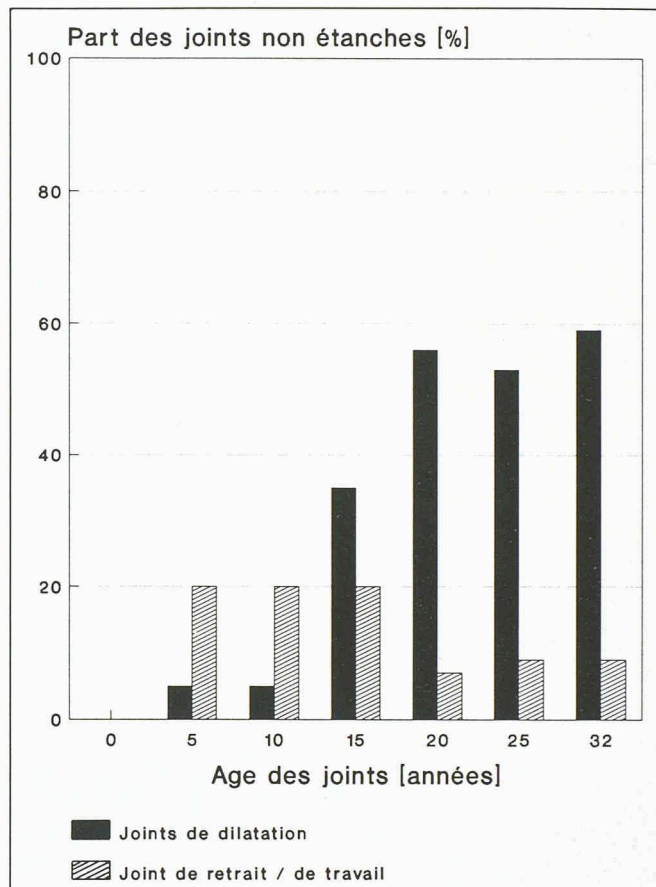
Fig. 5. – Comparaison des dégâts des joints en parois.

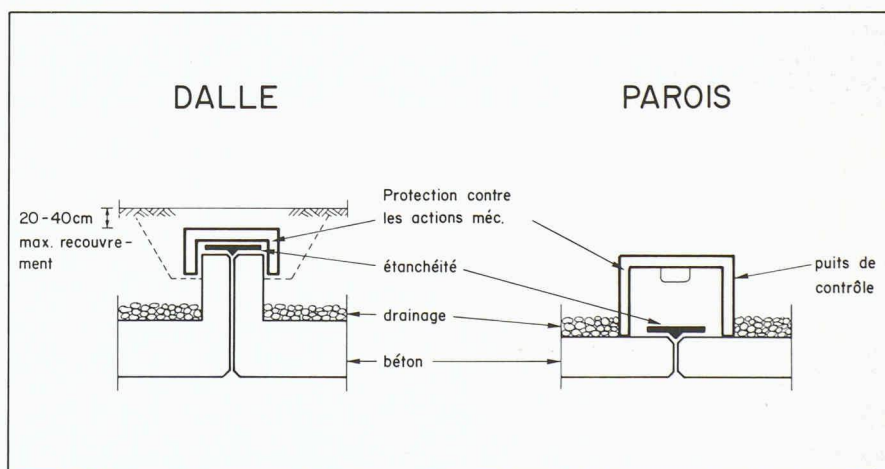
Fig. 6. – Schéma des dispositions recommandées pour les joints de dilatation en dalle de couverture et en parois.

Pour les cas particuliers dans lesquels les joints de dilatation sont inévitables – par exemple le raccordement d'une ancienne galerie à une nouvelle ou lors de variations ponctuelles brusques des conditions de fondations –, il faut étudier très soigneusement le détail de ces joints et en particulier veiller à soustraire les dispositifs d'étanchéité aux actions mécaniques en même temps que se ménager des possibilités d'observation, et si nécessaire de changement de ces dispositifs, tout en restant dans des systèmes raisonnables. On peut recommander une surélévation des extrémités de dalle dans la zone des joints (fig. 6).
