Artikel: Assainissement du passage sur voie Sébastopol
Autor: Tellenbach, André
DOI: <https://doi.org/10.5169/seals-77680>

Assainissement du passage sur voie Sébastopol

PAR ANDRÉ TELLENBACH,
TRAMELAN

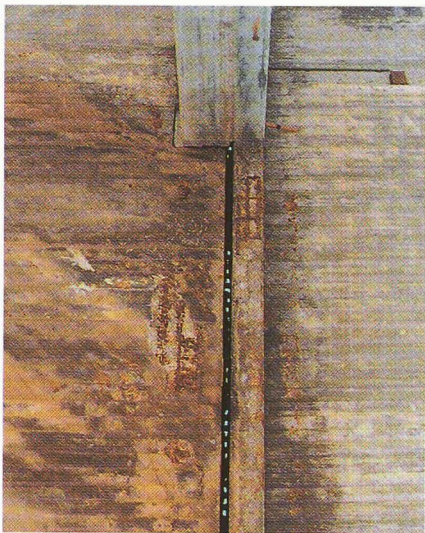
Fig. 2. - Vue du joint de dilatation.

Les dégâts constatés sur le pont en 1988 sont principalement dus à l'étanchéité insuffisante de certains éléments de la superstructure qui a permis aux eaux chargées de chlorure d'attaquer le béton. Ce manque d'étanchéité a été mis en évidence dans les deux joints d'extrémité, dans le joint de dilatation et à la liaison trottoir-bordure préfabriquée. Par ces voies d'accès, les eaux chargées de chlorure en période hivernale ont pénétré le béton et l'ont saturé en chlorure, provoquant l'oxydation des fers d'armature qui, le phénomène est bien connu, ont fait sauter le béton en augmentant de volume (fig. 2).

Ce joint à peignes, situé en courbe, avait déjà fait l'objet de nombreuses discussions trois ans après sa mise en service, en 1968. Son fonctionnement était contesté, en période hivernale surtout, car les peignes du joint situés dans l'axe du pont ne se déplaçaient pas dans la direction des dilatations des deux ponts (fig. 3). Ces dilatations dues aux variations de température, au retrait et dans une moindre mesure au fluage du béton, et empêchées par un joint « grippé » peuvent engendrer des efforts parasites importants dans la structure de l'ouvrage. Les travaux

Le manque d'étanchéité du joint a nécessité son remplacement complet ainsi que l'assainissement du béton détérioré. En outre, la mise en place d'une passerelle métallique, fixée à un nouveau sommier, permet le contrôle régulier de ce point névralgique de l'ouvrage (fig. 4). Cette dernière mesure a été décidée en raison de dégâts plus insidieux constatés après la mise en place d'un échafaudage: d'une part, le béton était fissuré sous les appuis du pont-dalle en béton armé et, d'autre

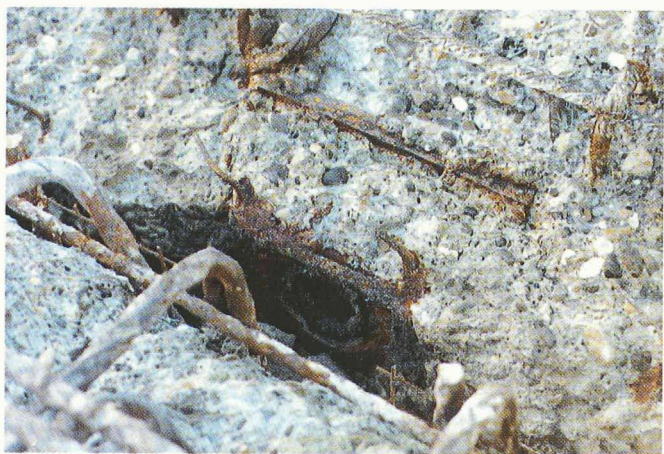
Fig. 5. - Têtes d'ancrages.

part, la corrosion avait attaqué les têtes d'ancrage de la précontrainte longitudinale.

Les têtes d'ancrage mobiles situées trop près de la surface du béton étaient, suite au cachetage insuffisant, fortement oxydées par l'eau coulant à travers l'ouverture du joint. Ce problème, pouvant même remettre en cause la sécurité de l'ouvrage, n'a été mis en évidence qu'après la démolition du sommier reliant les deux piles du pont (fig. 5). L'auscultation à l'endoscope de l'intérieur de certaines têtes d'ancrage accessibles a permis de constater, après analyse du mortier, que l'eau saturée en chlorure n'avait pas pu parvenir jusqu'aux fils de précontrainte grâce à une bonne injection de ces derniers (ce qui n'est pas toujours le cas des ouvrages construits à cette période) (fig. 6).

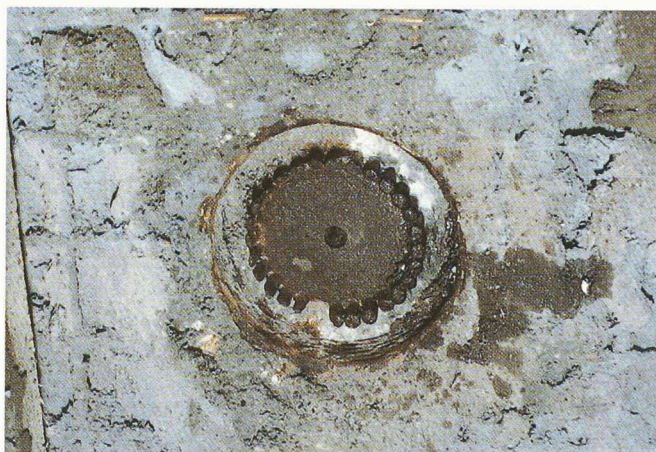
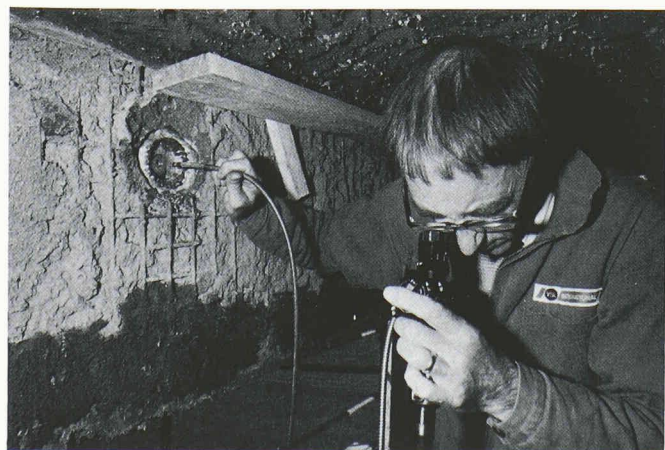
Fig. 6. - Auscultation à l'endoscope.

L'inspection à l'endoscope de l'état de la précontrainte et de son injection dans la zone des têtes d'ancrage mobiles a permis de rassurer tout le monde. L'injection a en effet été bien exécutée jusque derrière les événements situés dans la trompette des câbles. Cinq câbles inférieurs et deux câbles supérieurs ont ainsi été auscultés sur un total de 2 × 9 câbles [4]. Les bons résultats obtenus permettent d'admettre que la précontrainte composée de 18 câbles VSL de 27 fils de 7 mm chacun ($V_o = 1230$ KN) est en bon état.

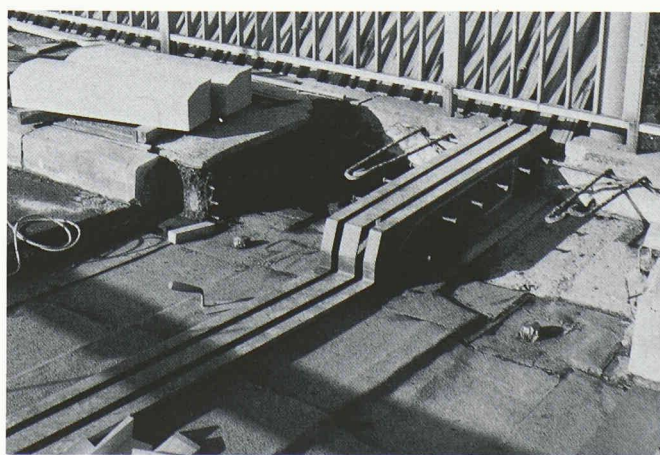
Fig. 7. - Vue du joint assaini.

ment une déformation transversale de 10 mm. Deux appuis de guidage de la dilatation des deux ponts ont été disposés latéralement dans la direction moyenne de ces dilatations ($\alpha_m = 13^\circ$). Ces appuis ont été fixés au nouveau sommier en béton reliant les deux piles du pont. Quant à ces dernières, elles ont été rigidifiées transversalement par un refend et deux tirants pour reprendre les efforts horizontaux correspondants. Enfin, deux nouveaux appuis glissants sur potelets métalliques ont remplacé, pour le pont en béton armé, les appuis neopren situés sur des socles en béton armé fissuré car non fretté (fig. 7).

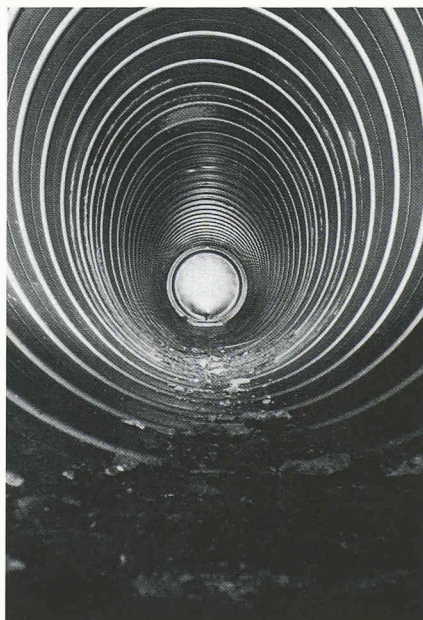
Fig. 8. – Vue de l'intérieur d'un Coffratol.

L'assainissement du béton dans la zone du joint de dilatation a nécessité un travail important. Après un soigneux repiquage du béton désolidarisé et le remplacement des fers oxydés par un treillis, un mortier thixotrope, imperméable à l'eau et à retrait compensé a pu être projeté en deux phases par suite de l'épaisseur du béton à assainir (3 à 5 cm). L'oxydation avait également affecté la partie inférieure des évidements Coffratol située près du joint, comme en témoigne la photo prise d'un trou créé lors du repiquage du béton (fig. 8).
