**Artikel:** Protection contre les chutes de pierres: exemple de la voie des Chemins de fer du Jura à la Combe-Tabeyllon  
**Autor:** Rieben, Christian / Meury, Pierre  
**DOI:** <https://doi.org/10.5169/seals-77682>

# Protection contre les chutes de pierres

## Exemple de la voie des Chemins de fer du Jura à la Combe-Tabellon

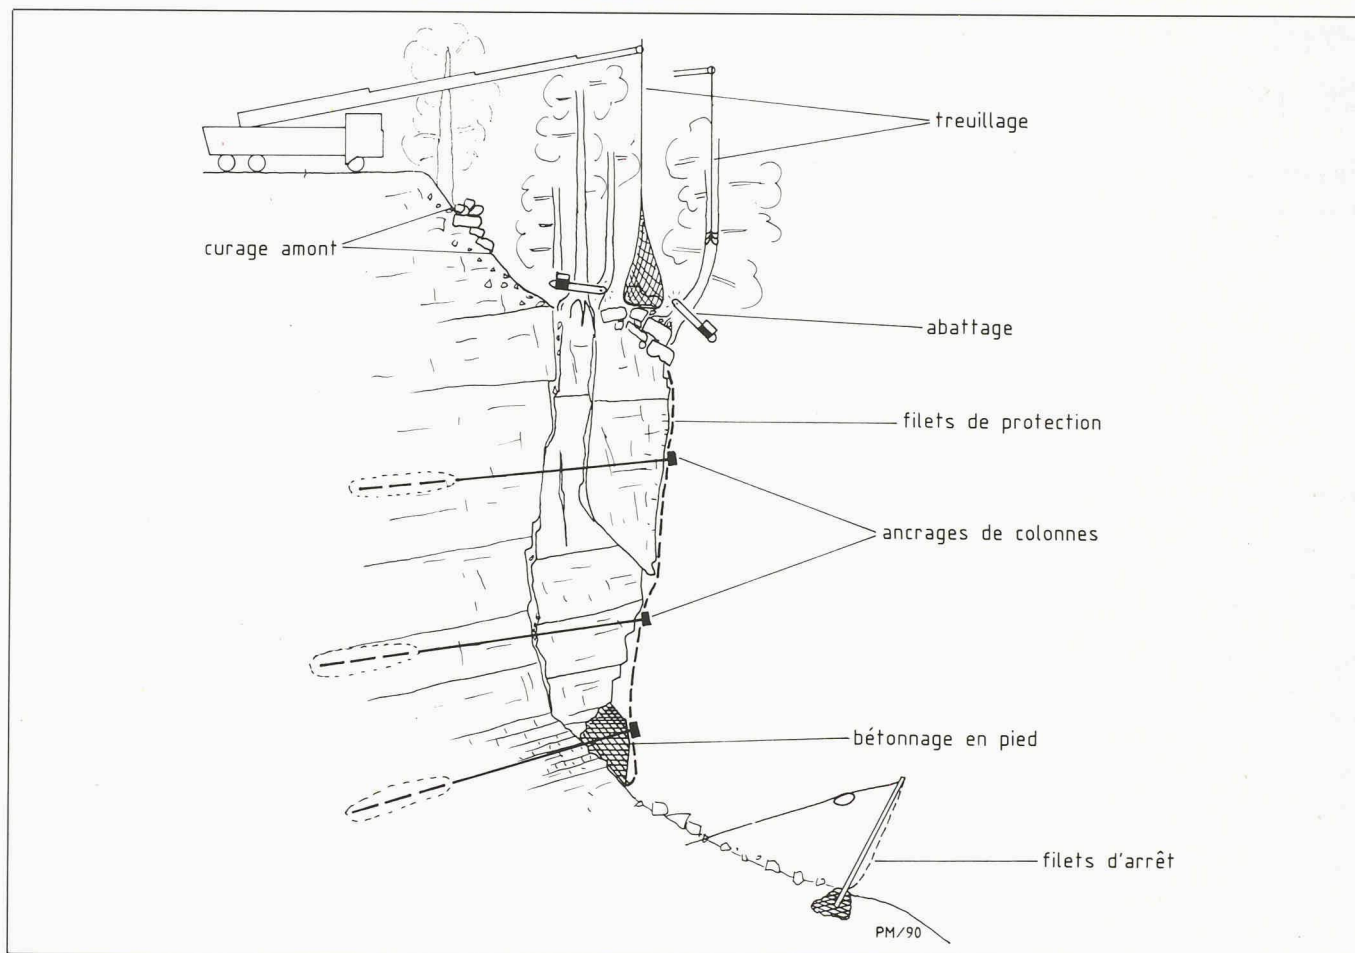
Compte tenu de la stabilité très précaire de nombreux blocs T II et du désir des CJ de garantir la sécurité de la voie avant l'hiver, les travaux ont commencé immédiatement après le constat de l'état général de la paroi rocheuse et plusieurs types d'interventions ont été proposés (fig. 2).

Fig. 2. – Schéma des interventions proposées.

La pose de 350 m de filets d'arrêt en câbles de 3 m de haut, arrimés provisoirement aux arbres, a constitué la première étape de ces travaux. Cette solution a été choisie, d'une part pour la rapidité de son exécution sans recours à du matériel lourd, et d'autre

La seconde étape a été la stabilisation par ancrages passifs de huit blocs T II en position très instable. L'accès à la paroi n'étant possible que par l'amont, une nacelle avec l'outil de forage a été arrimée à une pelle à câble (grue). Les tiges d'ancrages de 20 mm de diamètre ont été scellées avec un coulis de béton injecté dans les trous de forage de 5 et de 7 m de profondeur. Selon les cas, ces tiges étaient pourvues d'une double protection contre la corrosion. A un endroit, deux filets de 3 x 5 m ont

La troisième étape des travaux consistera à monter définitivement les filets d'arrêt à des profilés métalliques ancrés dans le sol. Il est également prévu de fixer les colonnes de rocher T III dont la stabilité à moyen terme ne peut que se dégrader si aucune mesure n'est prise.
