Artikel: Le pont sur la Reuss à Wassen - analyse des dégâts et concept de reconstruction

Autor: Menn, Christian

Le pont sur la Reuss à Wassen – analyse des dégâts et concept de reconstruction

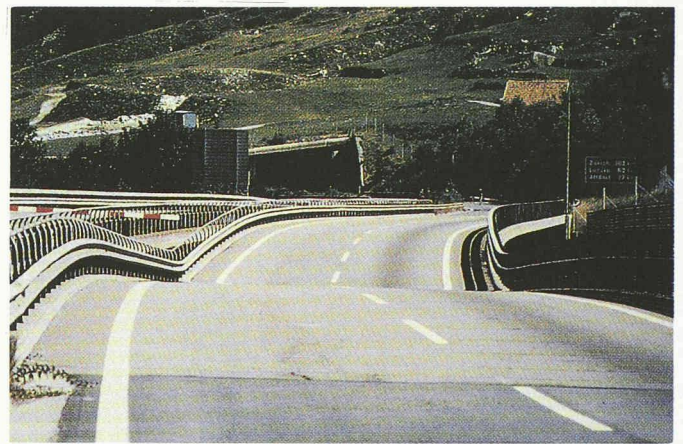
Fig. 3. – Superstructure déformée. (Photo T. R. Schneider.)

Bien qu'une démolition du pont semblât inévitable, le directeur de l'Office fédéral des routes, Kurt Suter, a demandé une analyse approfondie de la situation et si possible une reconstruction de l'ouvrage gravement endommagé (fig. 3).

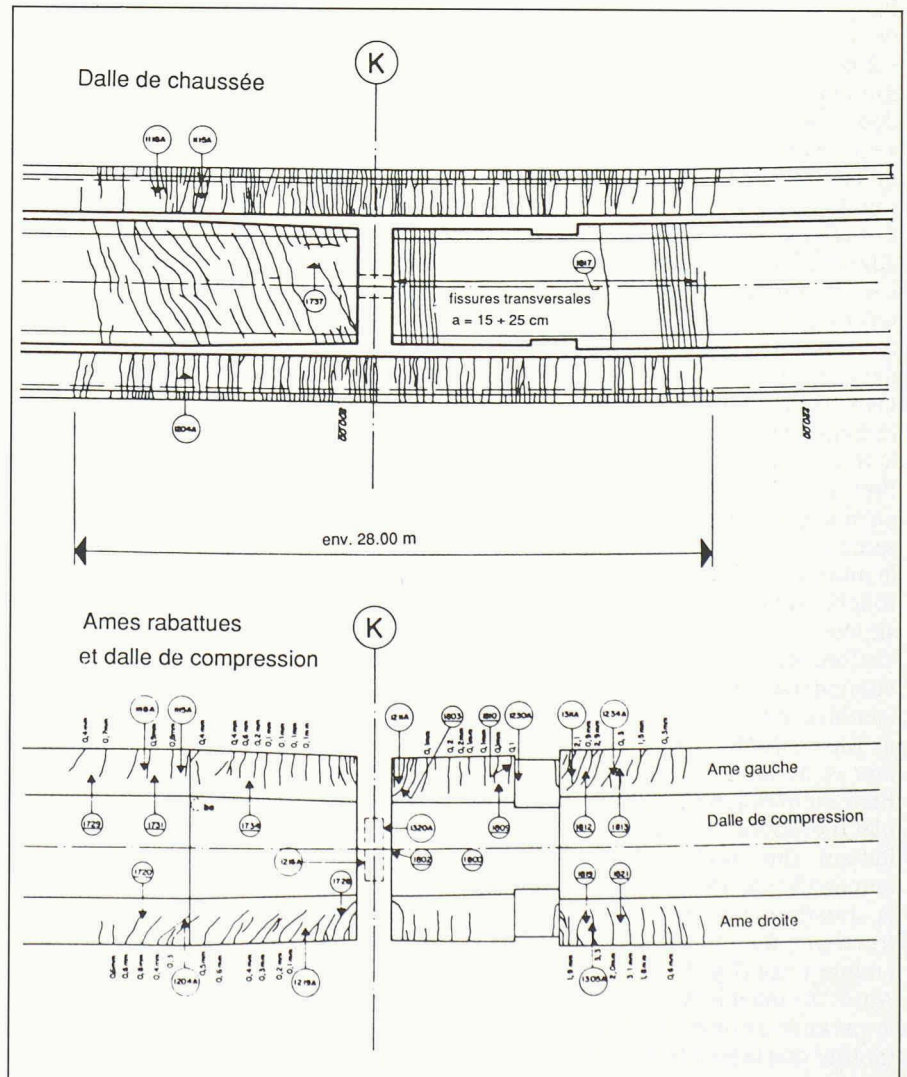
Fig. 4. – Aspect des fissures auprès de la pile K.

Outre les fissures largement ouvertes dans la poutre des deux côtés de la pile *J*, là où l'armature était rompue, ces points critiques se manifestaient soit par des fissures de $\geq 2 \text{ mm}$ (allongement excessif de l'armature), soit par des épaufures du béton (déformation à la rupture) (fig. 4).

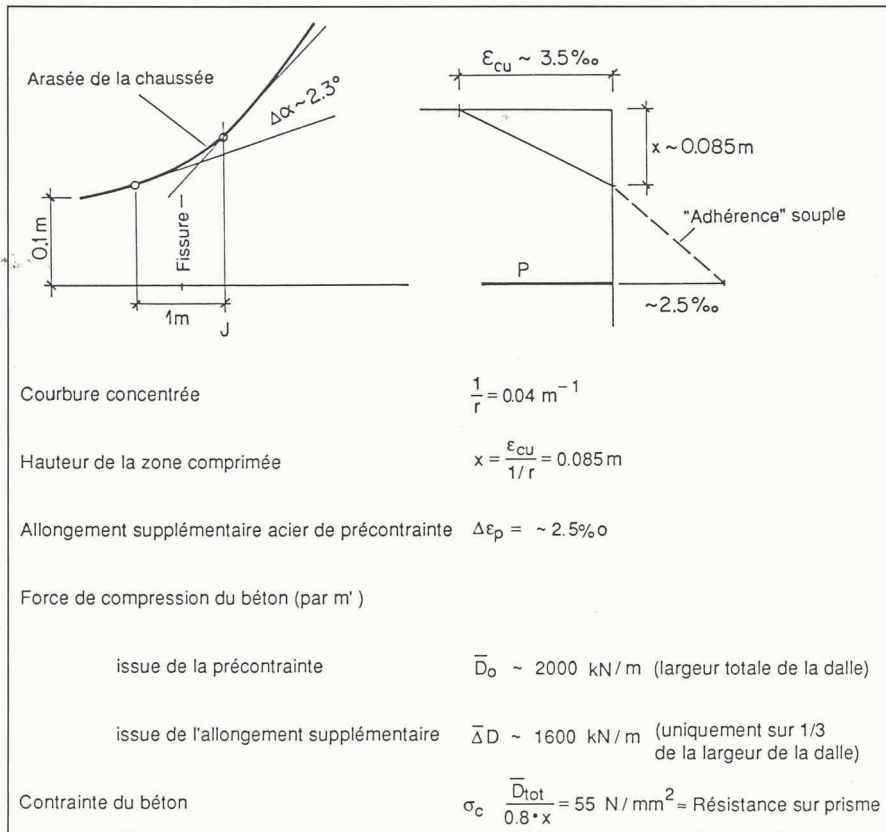
Fig. 5. – Courbure concentrée au-dessus de l'âme droite.

En raison des épaufrures du béton à la tête de la console, le revêtement fut enlevé au-dessus des âmes près des fissures béantes. Il s'avéra alors qu'à ces endroits, le béton ne présentait pas de dommages dans la travée (*J-K*) ni au-dessus de l'âme de gauche dans la travée (*J-H*). Ce n'est qu'au-dessus de l'âme de droite dans la travée (*J-H*) que l'on reconnaissait des épaufrures du béton atteignant une profondeur d'environ 30 mm. Ici, la déformation en compression ultime était atteinte, comme le montra un calcul ultérieur sur la base des courbures mesurées. Vu l'état de l'allongement, il fallait ici aussi compter avec un petit excès d'allongement plastique de l'acier précontraint; il n'était cependant certainement pas grave, puisqu'un allongement important concentré sur une très courte longueur pouvait se répartir sur une longueur d'acier précontraint à peu près deux fois plus grande, en raison d'une adhérence pas totalement rigide du coulis d'injection (fig. 5).

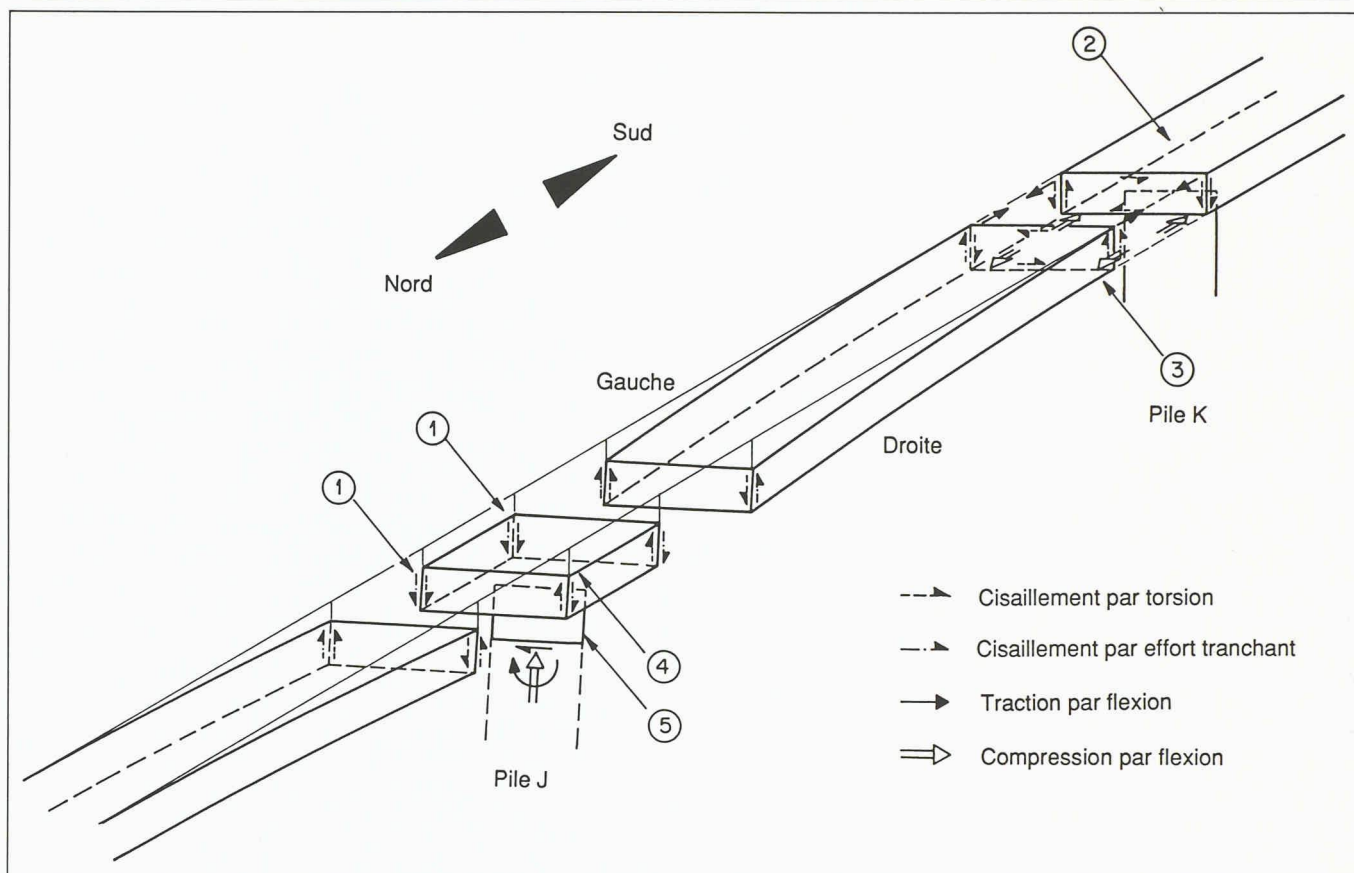
Fig. 6. - Zones sursollicitées.

Au total, on détermina que les endroits soumis à des sollicitations extrêmement élevées étaient les suivants (fig. 6) :

1. sollicitation au cisaillement dans les âmes de gauche au-dessus des fissures béantes (des deux côtés de la pile J)
2. sollicitation en flexion du tablier à environ 8 m au sud de la pile K et 8 m au sud de la pile H
3. sollicitation au cisaillement de la liaison de la dalle de compression au nord de la pile K et au sud de la pile H
4. sollicitation à la compression dans la dalle de chaussée au-dessus de la fissure béante dans la travée J-H, depuis l'âme de droite jusqu'à la tête de console de droite
5. sollicitation en flexion en tête de la pile J.

Les sollicitations les plus dangereuses étaient en 1 et 4. Certes, l'état critique en 1 put être désamorcé par les mesures de stabilisation d'urgence, mais les fortes tensions de contraintes en 4 ne purent pas être réduites par des mesures ponctuelles; une progression de la destruction du béton aurait encore diminué la stabilité déjà faible de l'ouvrage. En cas de rupture de l'armature en 5, la torsion aurait été réduite dans le tablier, mais la sollicitation au cisaillement dans les âmes de droite extrêmement affaiblies se serait accrue d'autant. Les fortes sollicitations de flexion en 2 étaient moins dangereuses, du fait que la déformabilité du tablier présentait encore des réserves. Une rupture de la liaison de la dalle de compression en 3 ne risquait pas non plus de provoquer l'effondrement, mais aurait rendu les travaux de réparation considérablement plus difficiles.

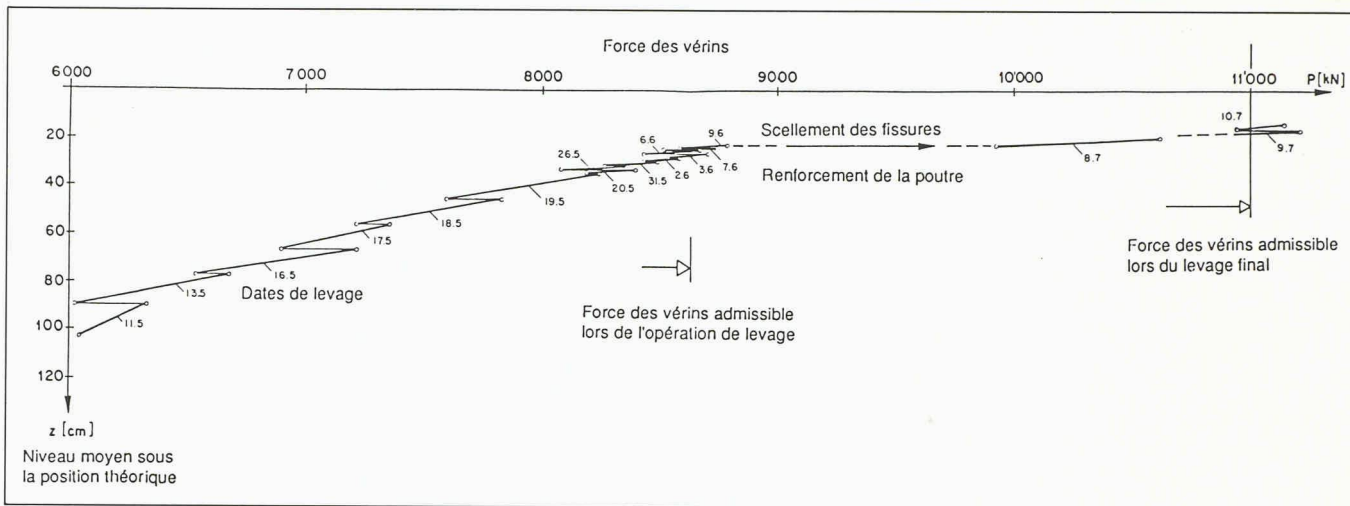
Fig. 7. - Diagramme de levage.

- *Levage final* : le levage final devait faire retrouver sa position initiale à la poutre continue désormais rétablie. Cependant, la force de levage maximale ne devait occasionner aucun moment positif ni des tensions de traction dans la dalle inférieure du caisson au-dessus des piles voisines. Le niveau initial n'a toutefois pas pu être rétabli, en raison de la déformation par fluage ainsi que de l'allongement plastique de l'armature longitudinale en divers endroits de la dalle de chaussée et du

fait que certaines fissures fines ne pouvaient pas être totalement refermées (fig. 7).

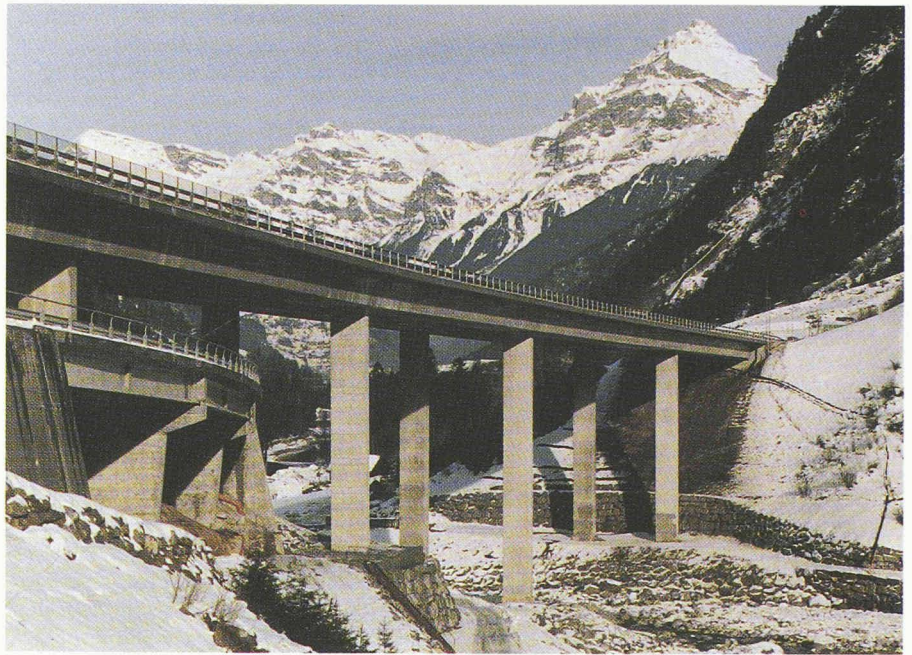
Fig. 8. - Le pont reconstruit.

Le niveau initial de la chaussée n'a pas pu être totalement atteint. La déformation résiduelle n'a cependant aucune influence sur le comportement de la structure porteuse. Elle peut être compensée pour l'essentiel par la mise à niveau du revêtement, de sorte qu'aucun préjudice ne demeurera tant sur le plan technique de la circulation que sur le plan visuel (fig. 8).
