Artikel: Organisation du projet: reconstruction du pont sur la Reuss à Wassen
Autor: Moretti, H.
DOI: <https://doi.org/10.5169/seals-77696>

Organisation du projet

Reconstruction du pont sur la Reuss à Wassen

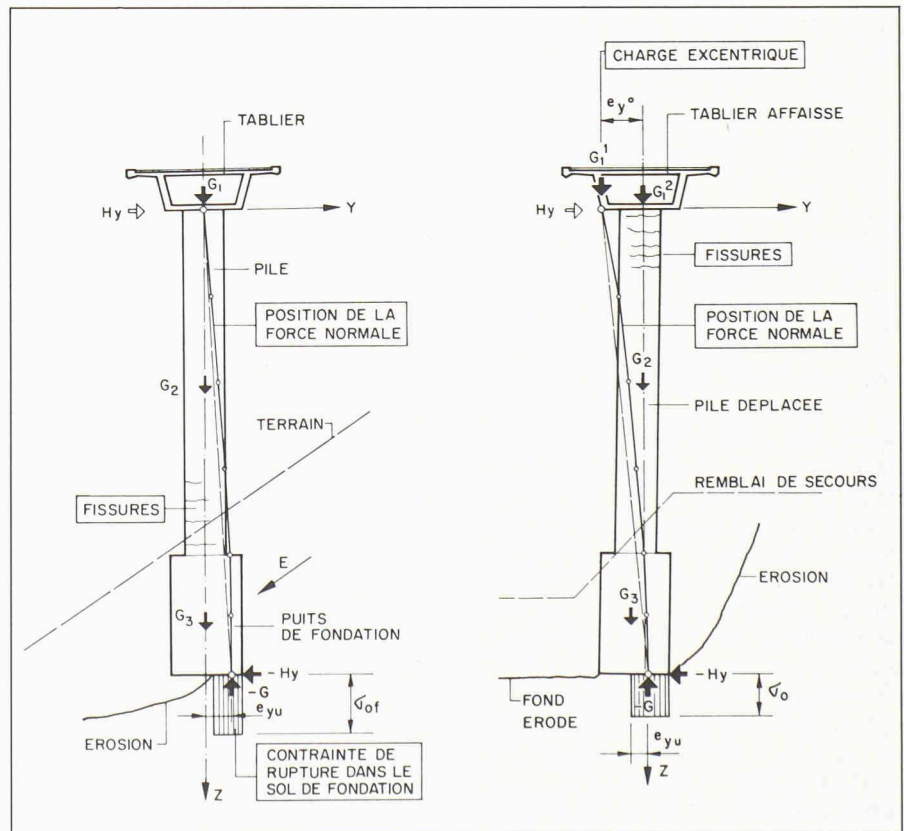
Fig. 6. - Sollicitation pendant l'érosion et après l'affaissement de la pile J.

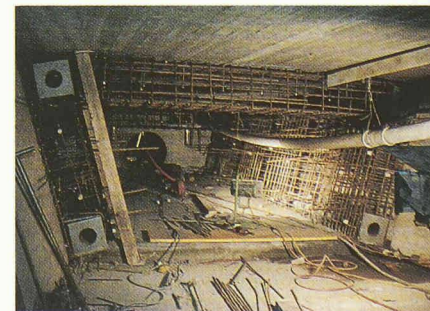
Fig. 13. – Renforcement de la superstructure: armature et précontrainte. (Photo A. von Glutz.)

Dans la zone de la pile J, la dalle de compression fissurée ainsi que les âmes endommagées furent intégralement remplacées par un renforcement dans le caisson du pont. Pour des raisons statiques, les culées nécessitèrent également des renforcements pour l'introduction des forces de précontrainte. Les dalles de compression et les renforcements des âmes furent goujonnés à la structure porteuse initiale par quelque 2600 goujons d'ancrage adhésifs (fig. 12 et 13).

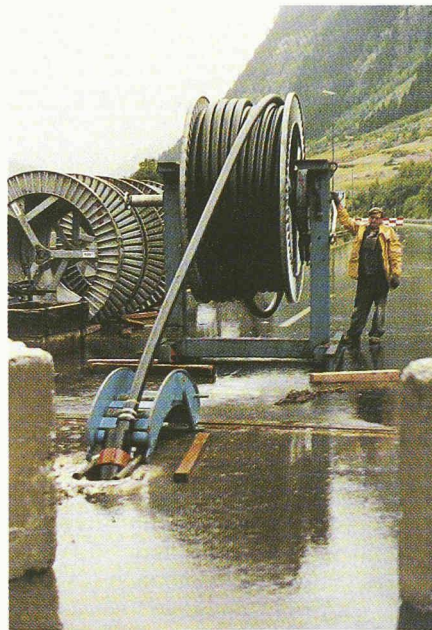
Fig. 15. - Précontrainte de la superstructure : introduction des câbles.

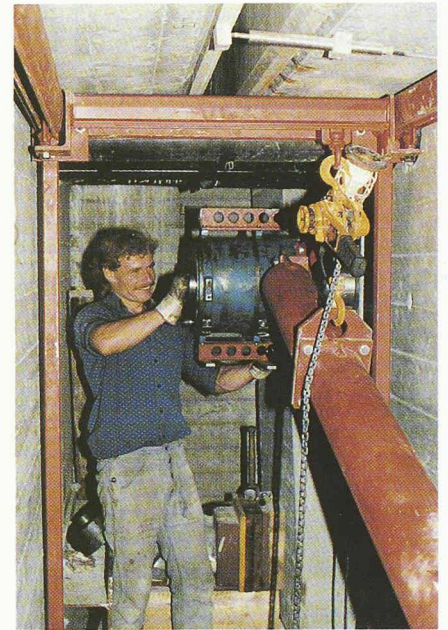
Fig. 16. - Précontrainte de la superstructure : mise en tension des câbles au droit des appuis.
