**Artikel:** Direction des travaux: reconstruction du pont sur la Reuss à Wassen

**Autor:** Glutz, André von

# Direction des travaux

## Reconstruction du pont sur la Reuss à Wassen

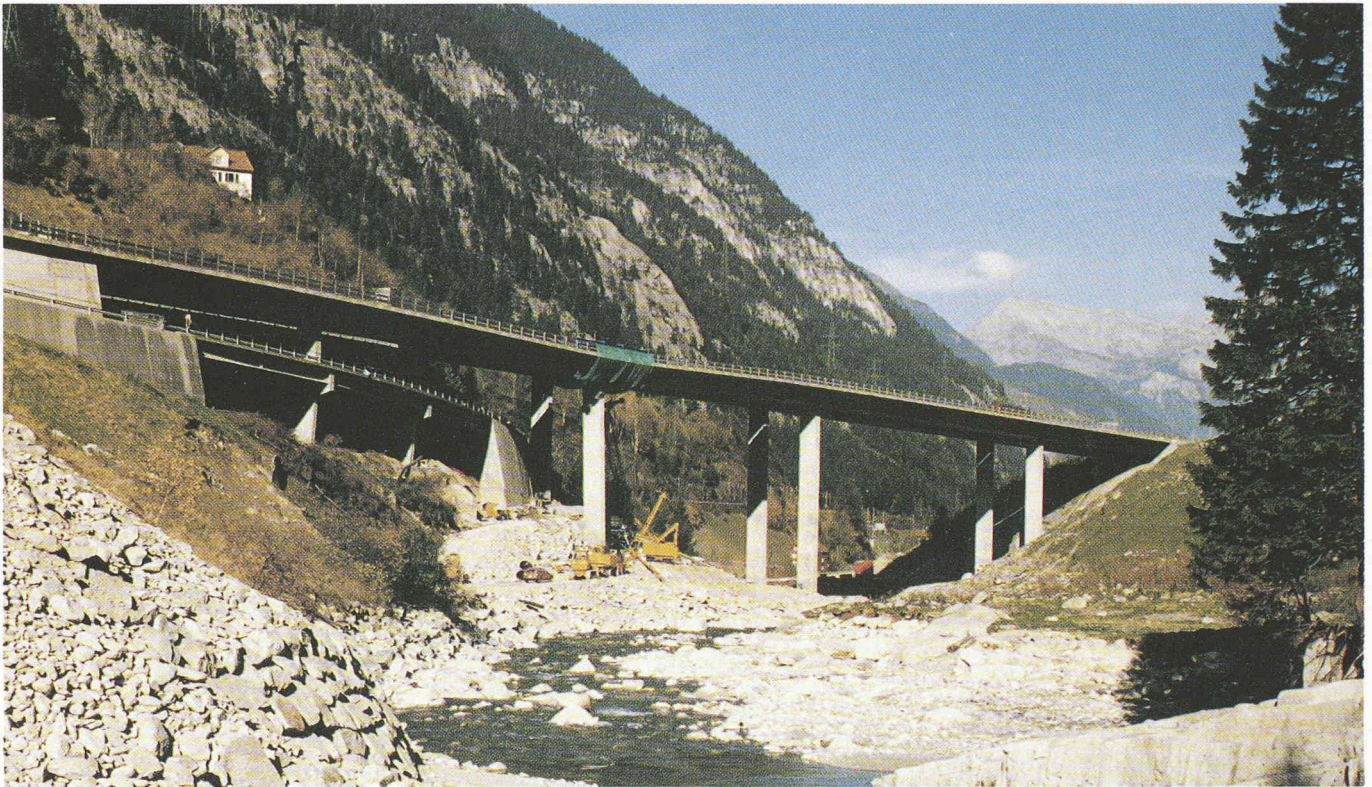
Fig. 2. - Vue générale du pont et du cours de la Reuss en direction du nord, octobre 1987.

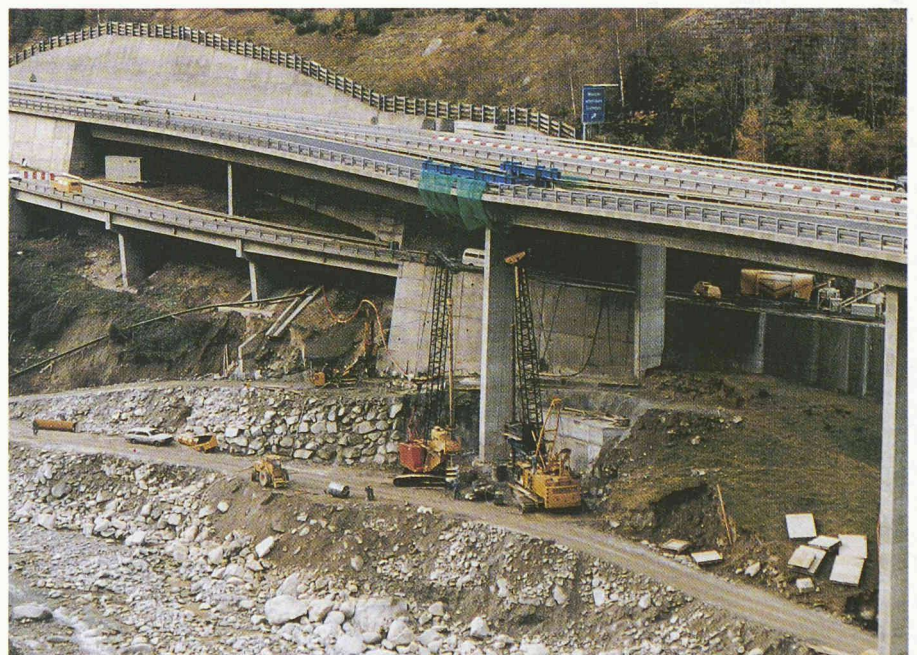
Fig. 6. – Vue d'ensemble des travaux de forage des pieux: deux engins de forage au pied de la pile J. (Photo A. von Glutz.)

C'est le 28 octobre 1988 que le premier engin de forage rotatif put entrer en fonction, l'état du pont excluant tout ébranlement dû à un travail de trépanage ou à l'emploi d'explosifs. Alors que dans les premiers mètres du forage, la progression s'était avérée suffisante, celle-ci se ralentit rapidement, notamment au niveau du fond de la Reuss, en raison des blocs grossiers du remblai d'urgence. Pour accélérer le travail, les mesures suivantes furent prises :

- installation d'un deuxième engin de forage
- essai de trépanage avec mesure des valeurs d'ébranlement
- travail de nuit (travail en deux équipes)
- travail le samedi et, ultérieurement, aussi le dimanche (fig. 5).

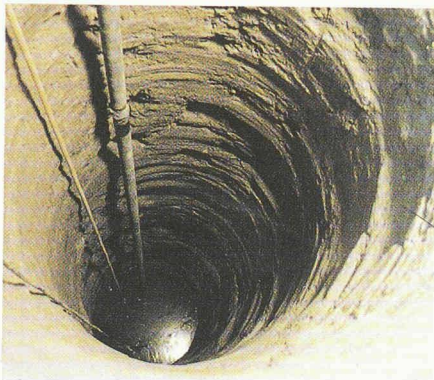
A mesure que la profondeur de forage augmentait, la stabilité de la paroi des trous forés se détériorait en raison du caractère incomplet des colonnes de jetting, des courants d'eau souterrains ayant, en effet, délavé les injections au ciment fraîches lors de leur exécution. Un bétonnage et un forage ultérieurs permirent de combler le hors-profil, entraînant une diminution des infiltrations d'eau. Les pieux forés furent scellés et ancrés par 4 goujons en acier rond dans la roche granitique jusqu'à une profondeur d'environ 50 cm (fig. 7). Enfin, l'armature de pieux usuelle fut réalisée avec des fers en spirale et des fers longitudinaux et le bétonnage au tube se déroula sans problème particulier.

Fig. 7. - Forage non tubé; profondeur: environ 12 m. (Photo A. von Glutz.)

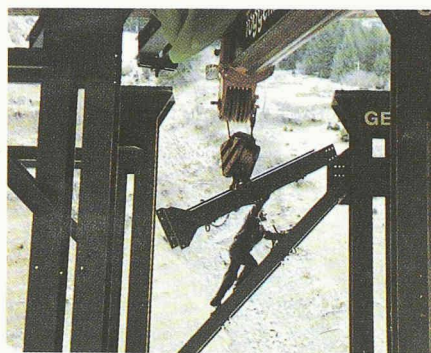
Fig. 9. - Montage des entretoises. (Photo A. von Glutz.)

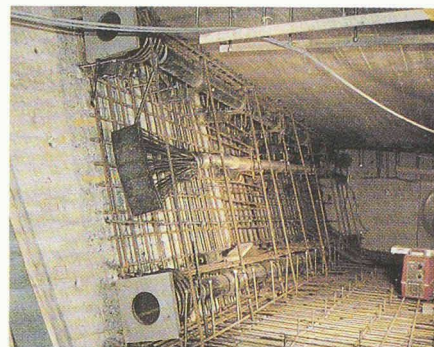
Fig. 10. - Renforcement du caisson: précontrainte et armature. (Photo A. von Glutz.)

précontrainte longitudinaux avec des renforcements massifs en béton près des culées nord et sud et près de la pile J dans le caisson du pont. Pour mener à bien cette tâche, on commença par installer un éclairage intérieur et agrandir l'accès existant près de la culée sud. Pour la culée nord, un accès dut être créé.

Le goujonnage entre le béton existant et les renforcements (dalles de compression, poutres longitudinales et entretoises) put se faire relativement aisément à l'aide de goujons Hilti avec écrous à capuchon ou goujons d'ancrage adhésifs en acier III.

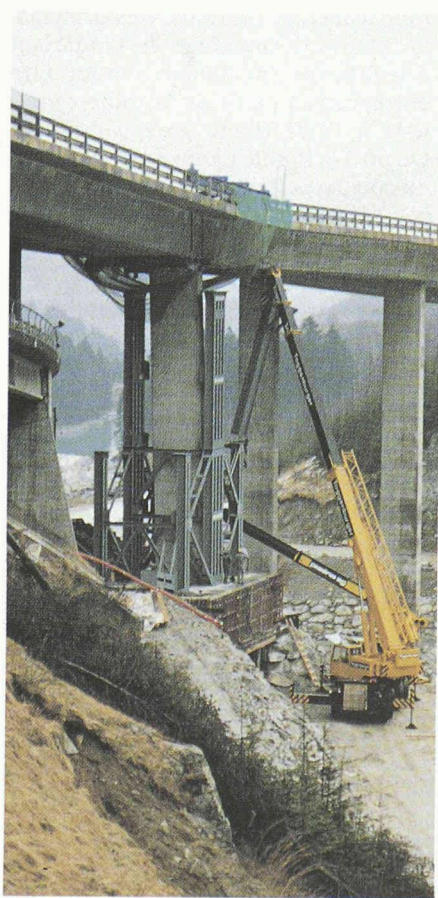
Fig. 8. - Montage de l'échafaudage à partir de la route de chantier sur la rive gauche, à l'aide d'une grue sur pneus. (Photo A. von Glutz.)

Dès le 5 janvier 1988, les travaux commencèrent sur la semelle en béton, avec le forage des trous pour les goujons d'ancrage adhésifs. Les principales étapes du montage de l'imposant échafaudage métallique purent être entreprises à partir de la route cantonale à l'aide d'une grue sur pneus. Quant à la lourde partie centrale située du côté de la Reuss, elle dut être posée par la grue cette fois installée sur la

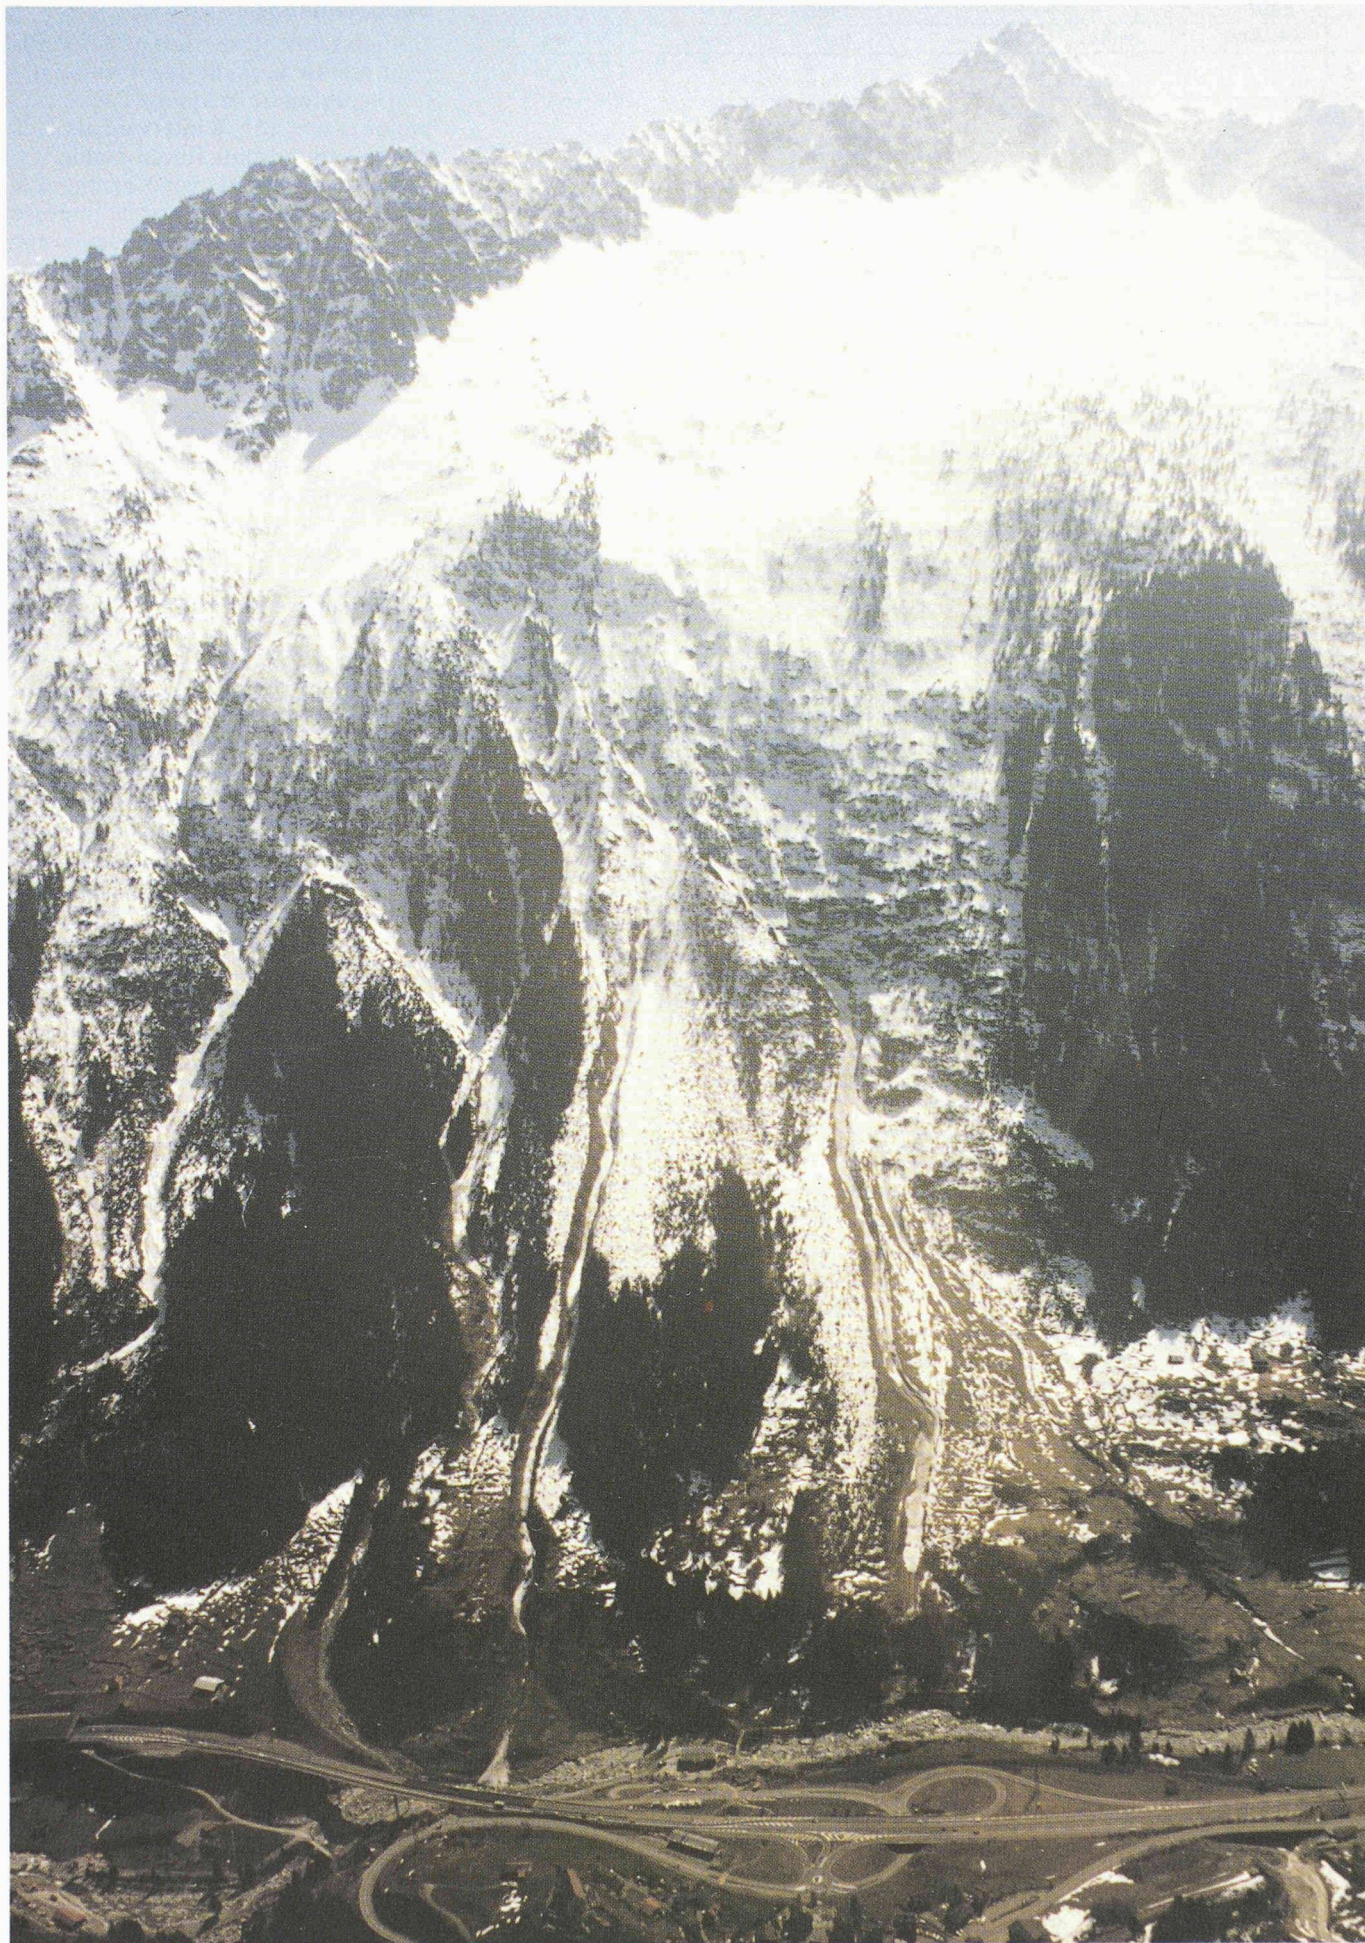
La Moostallau, avec un bassin versant important de près de 24 ha dans les Diederbergen, emprunte le couloir naturel sous forme d'avalanche poudreuse ou de coulée et se précipite directement vers la pile J du pont. En cas de descente importante, comme ce fut le cas le 24 avril 1986, la Reuss se trouve retenue par le cône de neige, avec des risques de crues lors du percement. Selon leur ampleur, ces avalanches peuvent en outre mettre en danger la vie des personnes dans la zone du pont (fig. 11).

Fig. 11. – Vue générale de la zone d'avalanche Diederberge montrant les différents couloirs d'avalanche.

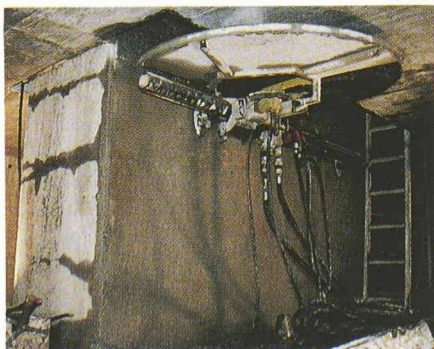
Fig. 13. - Travaux de percement et de fraisage du pied de la pile en vue du montage de l'appui glissant. (Dessin A. von Glutz.)

Une comparaison avec le profil d'enneigement de Gütsch, à 6 km au sud des Diederberge dans la région d'Andermatt, révéla par analogie la mauvaise couche située par dessous (couche de neige mouvante et granuleuse d'une résistance de 3 kg seulement), si bien qu'en cas de réchauffement, il fallait s'attendre à un glissement de la masse de neige. Le travail au pied de la pile ne put donc être autorisé que par risque d'avalanche de 0-1 et de 06h00 et 14h00 au plus tard. La persistance des basses températures, permit les travaux de forage et de fraisage au pied de la pile et la pose de l'appui glissant du 15 au 22 avril 1988 (fig. 13).

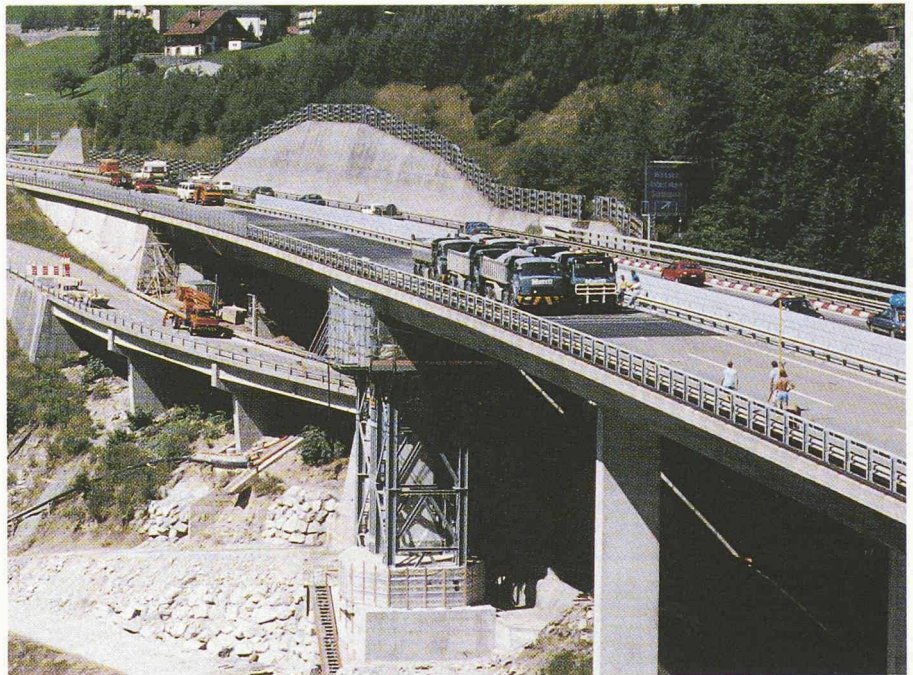
Fig. 14. - Essai de charge avec six camions à quatre essieux, juillet 1988.

Le géomètre a également mesuré le comportement du pont pour divers cas de charge lors de l'essai de charge 1 effectué le 14 juillet 1988 (fig. 14).
