Artikel: La reconstruction et l'assainissement du pont sur la Reuss à Wassen

La reconstruction et l'assainissement du pont sur la Reuss à Wassen

PAR E. BRÄM, ZÜRICH

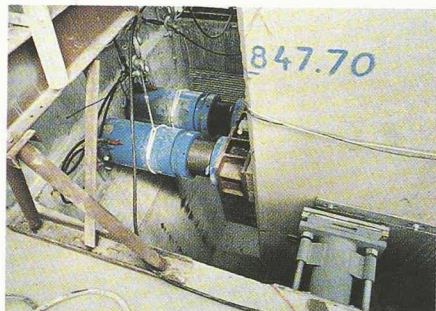
Fig. 12. - Deux vérins hydrauliques pour le guidage inférieur de la pile dans l'évidement de la nouvelle fondation.
(Photo L. Buscarlet.)

La première mesure a consisté à installer horizontalement à la hauteur du guidage inférieur de la pile deux vérins hydrauliques lourds capables de reprendre l'importante force horizontale qui allait être libérée (fig. 12). On a ensuite entaillé, à la hauteur du découpage prévu et au milieu de la pile, une niche traversante où l'on a placé de manière serrée un appui glissant solide (fig. 13).

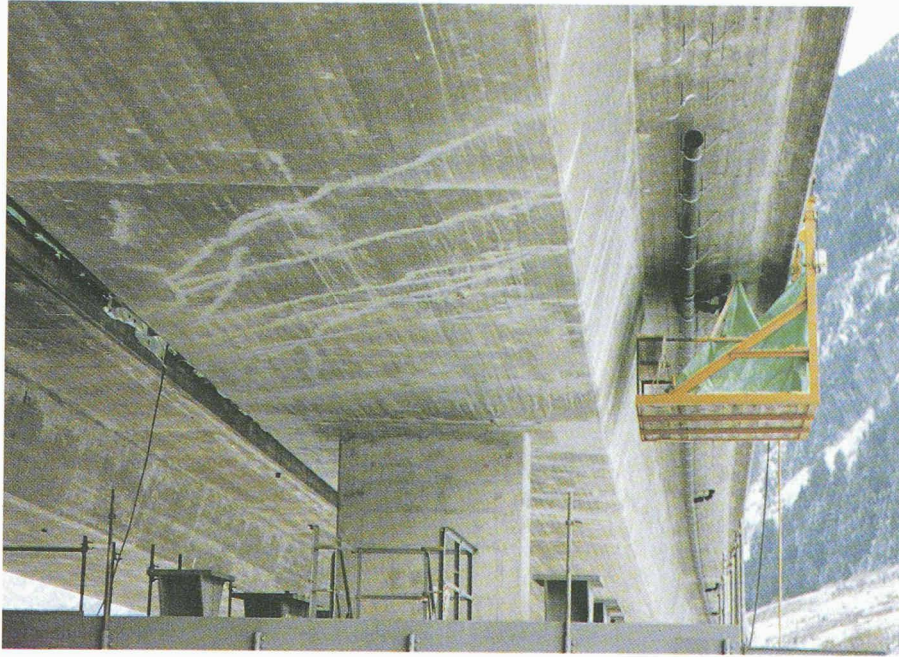
Fig. 19. – Conduite d'évacuation d'eau et fissures injectées dans la superstructure et la tête de pile. (Photo A. von Glutz.)

que du remplacement des glissières et du système d'évacuation des eaux. En même temps, on a injecté de la résine synthétique dans les fissures encore visibles dans les consoles du pont, dans les zones de la pile J et des piles voisines.

Vers les têtes de consoles, la couche supérieure de béton, dégradée par la pénétration de sel, fut enlevée par le procédé hydrodynamique, les anciens potelets des glissières furent dégagés par forage, et le profil théorique fut rétabli au moyen d'un mortier spécial. Par la suite, on a pu fixer les nouveaux potelets des glissières au moyen de goujons d'ancrage adhésifs. Les sacs existants furent remplacés par un système d'évacuation des eaux entièrement neuf comportant une conduite collectrice (fig. 19).
