Le grand séisme du *Hanshin* du 17 janvier 1995

Par Martin G. Koller,
ing.dipl. EPFZ/SIA-
ASIC, Dr. ès sc.
techn.,
Résonance
Ingénieurs-conseils
SA,
rue J.-Grosselin 21,
1227 Carouge
Jost A. Studer,
ing.dipl. EPFZ/SIA,
Studer Engineering,
Steinwiesstr. 30,
8032 Zurich
Thomas Wenk,
ing.dipl. EPFZ/SIA
Institut de statique
et de construction,
EPFZ, 8093 Zurich
Texte français:
Pierre A. Bettens,
ing.civil EPFL,
Genève

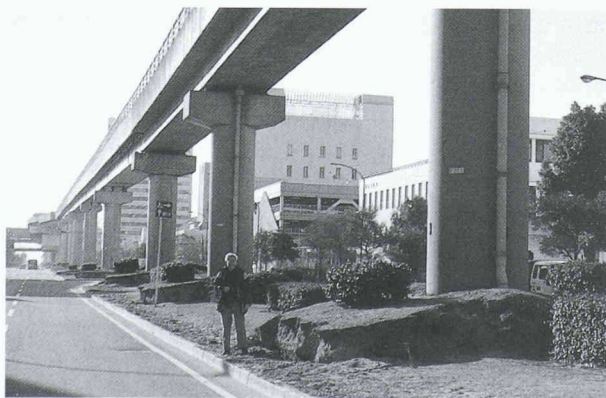
Fig. 4. – Tassement quasiment homogène à l'intérieur de Port-Island dû à la liquéfaction du sol

Un chemin de fer surélevé parcourt l'île artificielle de *Port-Island*. La figure 4 montre un gros affaissement de presque 1 m à proximité des piliers. Vu ses fondations profondes, celui-ci, comme la superstructure de la voie ferrée, n'a pas été endommagé, pas plus que les constructions à l'arrière-plan. La figure 5 montre les dégâts sur l'un des nombreux murs du port. Les déformations horizontales mesurent plusieurs mètres. Vu leurs fondations profondes, les bâtiments en retrait sont restés pratiquement intacts.

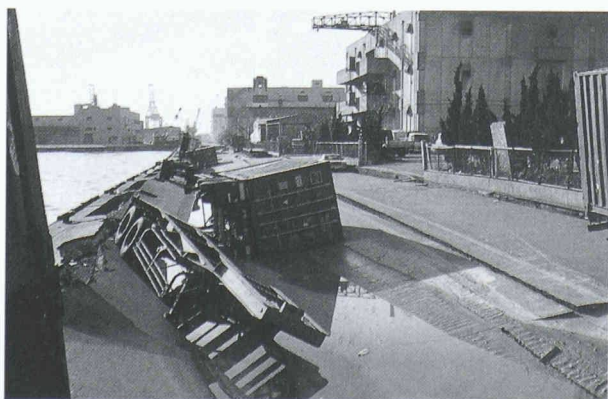
Fig. 5. – Déplacements horizontaux et verticaux du sol dus à la rupture d'un mur de quai dans le port de Port-Island

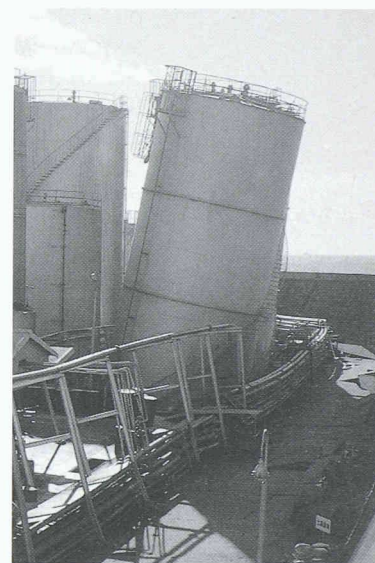
Fig. 6. – Réservoir incliné par suite de la liquéfaction du sol, mais sans pertes de contenu

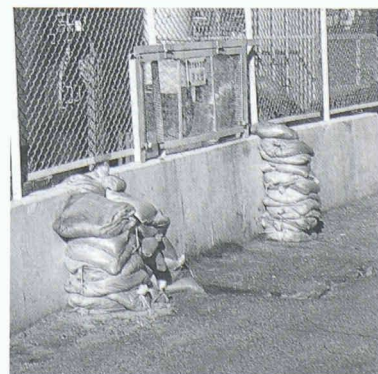
Fig. 7. – Sacs de sable utilisés pour colmater les fissures d'un bassin de rétention dans un parc de réservoirs

Un seul incident sérieux nous a été rapporté: il s'agissait d'une fuite sur la vanne d'une conduite qui a nécessité l'évacuation de la population dans un rayon de deux ou trois kilomètres. Enfin, si l'on a pu constater ici et là des fissures dans les semelles et les parois des bassins de rétention (fig. 7), celles-ci sont restées sans conséquences, puisqu'il n'y a pas eu de fuite sur les réservoirs eux-mêmes.

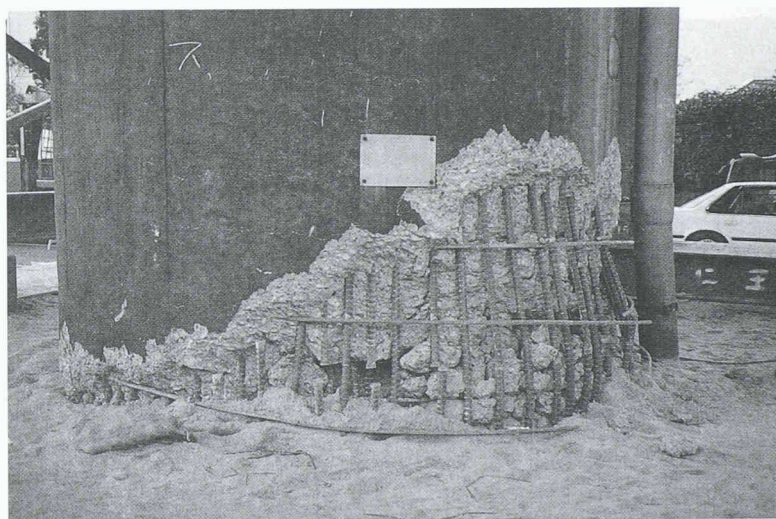
Fig. 8. – Armatures rompues et tordues au pied d'un pilier rond de l'autoroute express du Hanshin

La figure 8 montre un cas typique de dégâts dus à des efforts considérables à la base d'un pilier (environ 1 m au-dessus de la semelle coiffant les

pieux). Dans le cas particulier, il s'agit d'un pilier en béton armé de 3,10 m de diamètre, du même type que ceux du tronçon renversé de la route express du *Hanshin*. Le cas de figure en question représente vraisemblablement le stade initial des dégâts qui ont conduit au renversement de l'ouvrage. L'armature verticale est constituée de deux à trois couches de barres de 35 mm, avec une distance de 10 cm entre les barres. Comme on peut le voir au centre de la figure 8, quelques-unes de ces barres sont rompues à l'endroit des raccords par soudure bout à bout. D'autres se sont pliées sous des effets de compression. Les étriers circulaires de 16 mm de diamètre sont distants de 30 cm. Pour des piliers de 3,10 m de diamètre, avec par conséquent des courbures relativement faibles, l'effet de cerce des étriers est certainement insuffisant. Ainsi, le comportement fragile à la rupture est la cause du manque de réserve aux sollicitations extraordinaires engendrées par le tremblement de ter-

re. Pour avoir un meilleur comportement « ductile » des piliers, il aurait fallu prévoir des étriers mieux dimensionnés, et disposer les soudures des armatures verticales en dehors de la zone d'articulation plastique du pied du pilier.

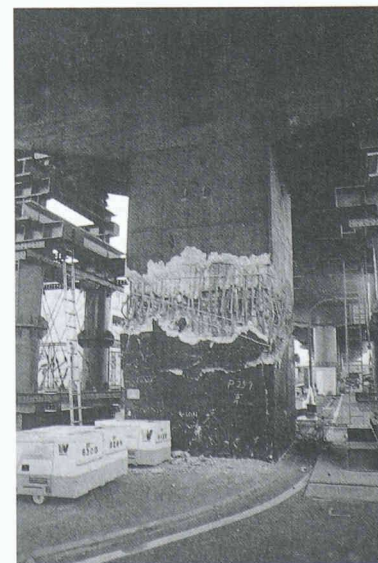
Fig. 9. – Zone de rupture à mi-hauteur d'un pilier de l'autoroute express du Hanshin

La figure 9 montre des éclatements de béton qui se sont produits sur une bande horizontale sise à mi-hauteur d'énormes piliers rectangulaires supportant certains tronçons de cette même autoroute surélevée du *Hanshin*. Une prise de vue plus détaillée (fig. 10) montre que les soudures des armatures se trouvent toutes à cette mi-hauteur, ce qui explique pourquoi les dégâts ne se sont pas produits au pied du pilier, pourtant plus sollicité. Presque toutes les armatures verticales sont rompues au droit des raccords soudés; ces raccords sont bien décalés d'une couche à l'autre, mais la distance n'est que de 10 fois le diamètre des barres en question. Des étriers rectangulaires ne sont visibles que sur le pourtour des armatures verticales. Il manque une armature additionnelle de stabilisation à l'intérieur de la section du pilier.

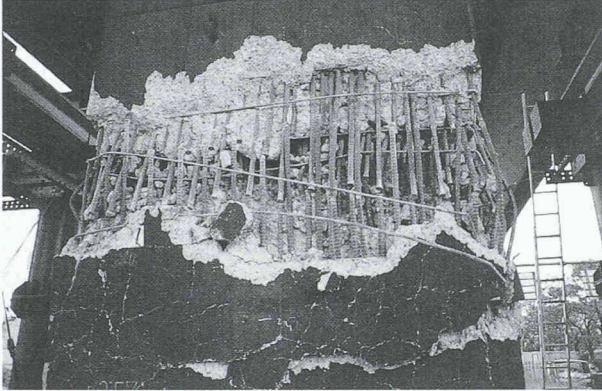
Fig. 10. – Détail de la figure 9 avec rupture des zones de liaisons par soudure bout à bout des armatures verticales

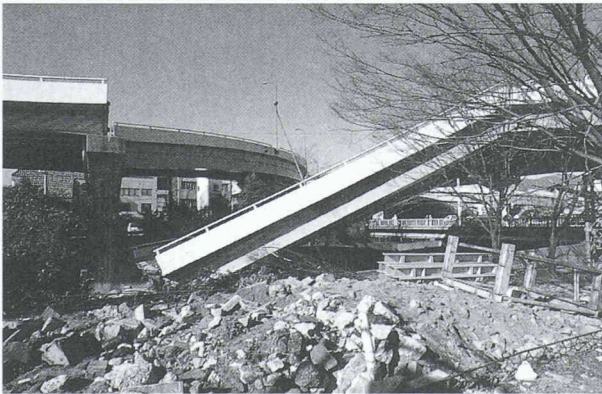
Fig. 11. – Chute d'une poutre porteuse sur un pont mixte béton-acier

zones d'appui trop courtes. Ce fut aussi le cas à Kobe. La figure 11 montre la chute d'un ouvrage en courbe de la voie express du *Hanshin*. La figure 12 montre une poutre sur le point de tomber pour la voie supérieure d'un pont reposant sur un pilier en forme de cadre. Dans ce cas, la zone d'appui relativement large a évité le pire. Cependant, sur plusieurs autres tronçons, les porteurs sont tombés de leurs supports.

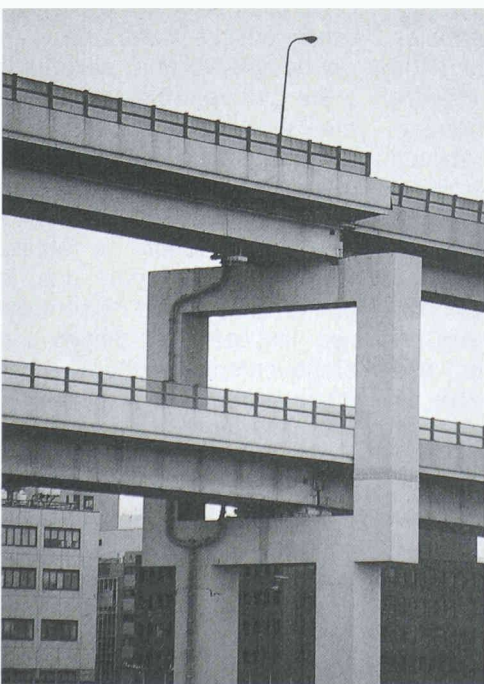
Fig. 12. – Porteur du pont supérieur sur le point de tomber

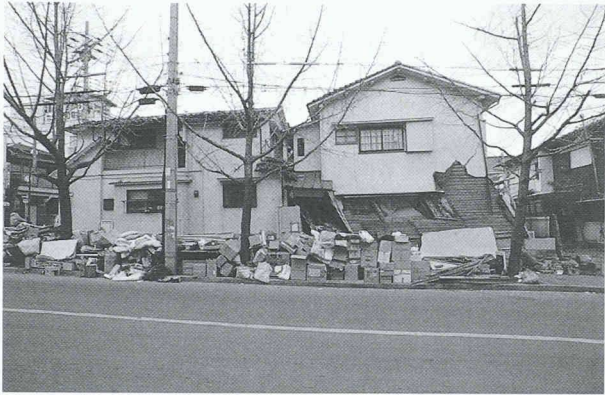
La figure 14 est un exemple typique de dégâts subis par les maisons en bois. Sous l'effet *soft-storey*, ce bâtiment a basculé de 1,5 m vers la droite. Le sous-sol ne présente guère de raidissements, mais sur le côté droit, une paroi de 1,5 à 2 m de

large en tient lieu. Les éléments de parois clouées du rez-de-chaussée sont complètement démolis; celles de l'étage le sont partiellement. Il ne reste pour tout raidissement, que le treillis sans diagonale formé par les lattes de l'infrastructure des parois.

Fig. 14. – Maison en bois ayant basculé sur la gauche sous l'effet de soft-storey

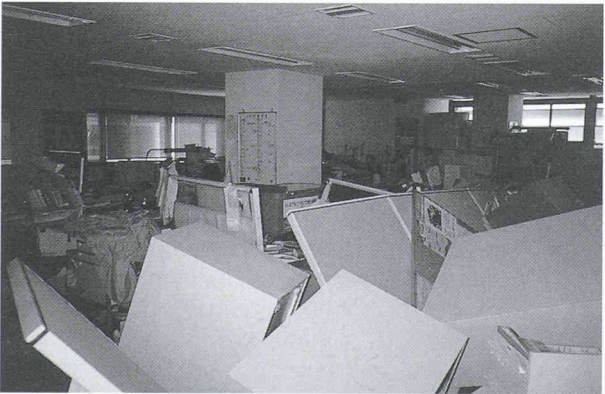
Fig. 16. – Mobilier renversé dans le bâtiment de la figure 15

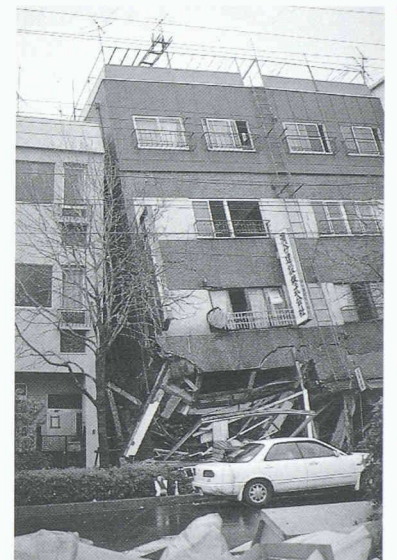
Il était impressionnant de voir, un peu partout, d'anciens bâtiments effondrés juste à côté de constructions récentes pratiquement intactes (fig. 15 et 18). Cela est certainement dû aux prescriptions plus sévères relatives à la résistance aux tremblements de terre, introduites par les Japonais pour les bâtiments en 1981. Un exemple: l'ancien bâtiment de huit étages de l'administration communale de Kobe, construit en 1957, a vu son sixième étage s'effondrer (fig. 15, premier plan). En revanche, l'immeuble tour de la même administration, inauguré en 1989, est resté intact (fig. 15, arrière plan). Le changement de normes ainsi que la différence de comportement dynamique expliquent ce contraste. L'ancienne construction, plus rigide, a été plus sensible aux mouvements du sol d'une fréquence relativement élevée. La figure 16 montre l'état des bureaux panoramiques situés juste en dessous de l'étage effondré: le mobilier est pêle-mêle, tandis que les poutres du plafond ne sont que peu fissurées. Les dégâts sont pratiquement limités au seul étage effondré.

Fig. 18. – Ancien bâtiment endommagé, incliné contre un bâtiment récent intact
