Artikel: Assainissement du pont de Peney (Genève)
Autor: Malric, Bernard / Annen, Philippe
DOI: <https://doi.org/10.5169/seals-78624>

Assainissement du pont de Peney (Genève)

Par Bernard Malric, Entreprise Locher & C^{ie} SA, 71, av. Louis-Casali, 1216 Cointrin et Philippe Annen, Ingénieurs associés M. Buffo + M. Châtelain, rue Lamartine 23, 1203 Genève

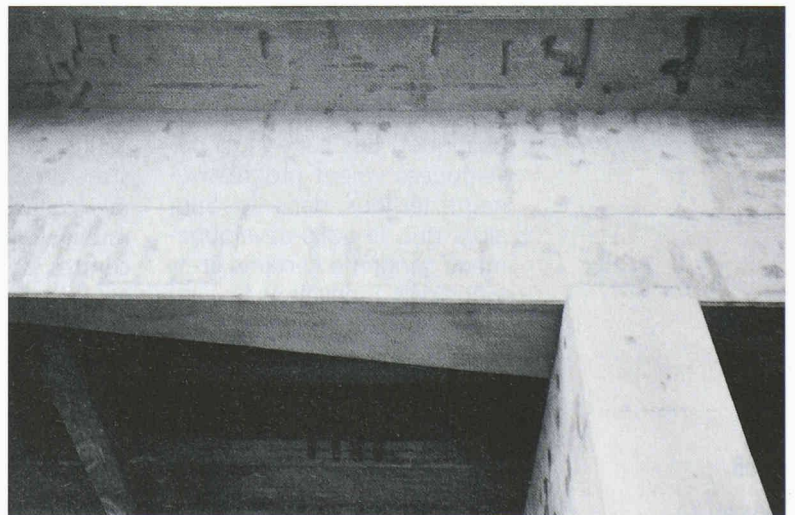
Enfin, le travail artisanal du maçon faisant appel à de faibles quantités de mortier, cela suppose le fractionnement des sacs de produits, d'où un risque de ségrégation. L'ouvrier est en outre appelé à se déplacer d'une réparation à l'autre et à réaliser chacune avec soin, ce qui est long. Il y a alors le risque d'un changement de consistance du produit (fig. 12).

Fig. 12. – Type de réparations selon le concept initial

Le béton n'est que légèrement décapé (pression de la lance hydraulique = 400 bars), ce qui le débarrasse des fragments non adhérents. Par contre, même si la barre est visiblement rouillée, elle n'est pas dégagée lorsque le béton est sain. Les seules zones subissant le traitement haute pression (2000 bars) sont les nids de graviers importants. Par la suite, la surface du béton est simplement lissée avec un enduit bouche-pores.
