Artikel: Kobe: l'expérience d'un an de reconstruction
Autor: Lachet, Corinne / Koller, Martin G.
DOI: <https://doi.org/10.5169/seals-78879>

Kobe : l'expérience d'un an de reconstruction

Par Corinne Lachet, étudiante préparant une thèse en sismologie, LGIT, Université de Grenoble, B.P. 53X, F-38041 Grenoble Cedex, Martin G. Koller, ing. dipl. EPFZ/SIA-ASIC, Dr. ès sc. techn., Résonance Ingénieurs-Conseils SA, rue J. Grosselin 21, 1227 Carouge

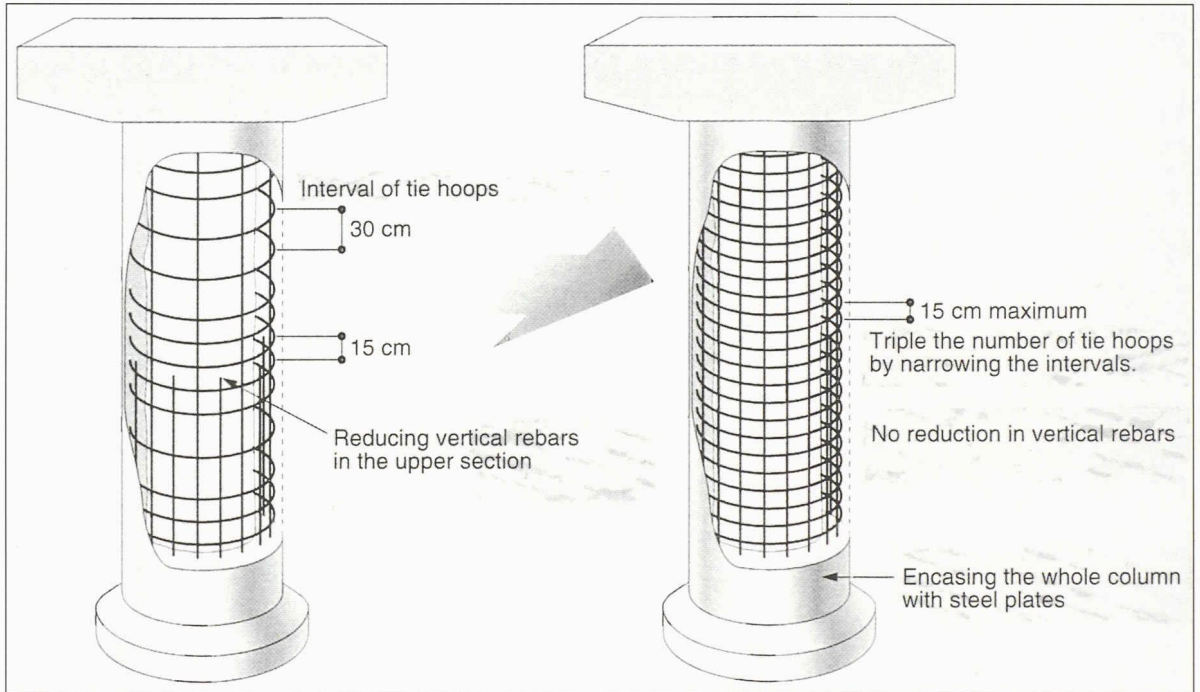
Fig. 9

Fig. 9.- Schéma de l'armature des piliers neufs ou renforcés par comparaison avec l'ancienne conception

Peu après le séisme, chaque pilier de la voie express a été inspecté en détail. Les plus endommagés ont été détruits, tandis que les moins abîmés ont été réparés et renforcés. En ce qui concerne les piliers en béton armé, les parties ayant subi des dégâts ont été nettoyées de leurs gravats, des armatures en fer ont été remplacées, et du béton a été injecté dans la partie à réparer. Ensuite, tous les piliers ont été emballés d'une couche de béton supplémentaire fortement armée, de 20 à 30 cm d'épaisseur, puis ceinturés d'une plaque métallique (fig. 5, 6 et 9). Une pellicule de résine époxy assure la liaison entre plaque métallique et béton. Ces mesures de renforcement augmentent considérablement la résistance et, surtout, la ductilité des piliers. Le but des travaux est en effet d'assurer la résistance de la voie express du Hanshin dans le cas d'un nouveau séisme d'une ampleur équivalente à celui de 1995.

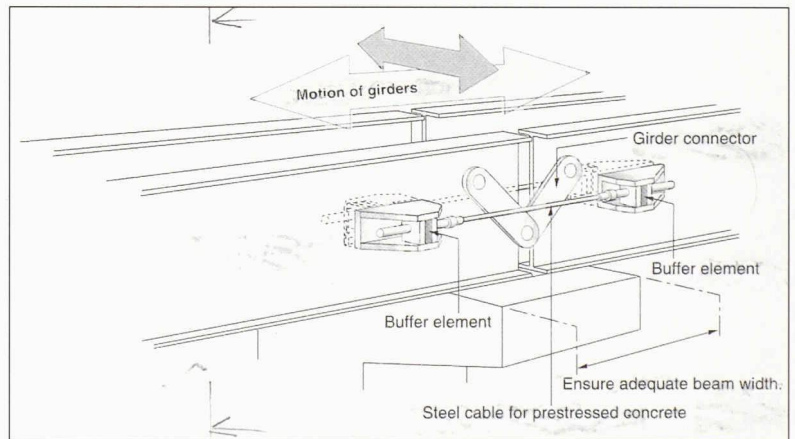
Fig. 10

Fig. 10.- Schéma de la nouvelle liaison des tabliers par des câbles de précontrainte et de l'ancien système de barres en «V»; le nouveau système se verra rajouté partout.

Les parties de l'autoroute effon- drées sont actuellement en cours de complète reconstruction. Dans ces portions, le tablier en béton a été remplacé par un tablier métal- lique beaucoup plus léger. Toute- fois, le poids total de l'ouvrage ne sera que légèrement inférieur à ce- lui qu'il remplace, car il sera com- plété par des murs antibruit et des bandes d'arrêt d'urgence. Des iso- lateurs constitués d'élastomère et de plomb seront placés entre ta- blier et piliers afin d'assurer un bien meilleur comportement sis- mique. Les connections entre chaque tronçon de tablier sont en outre remplacées par un modèle de type câble, qui offre une liberté de mouvement aussi bien latéral que longitudinal accrue (figure 10). Dans nombre d'endroits, en effet, les mouvements latéraux avaient eu raison de l'ancien sys- tème de barres en « V ».

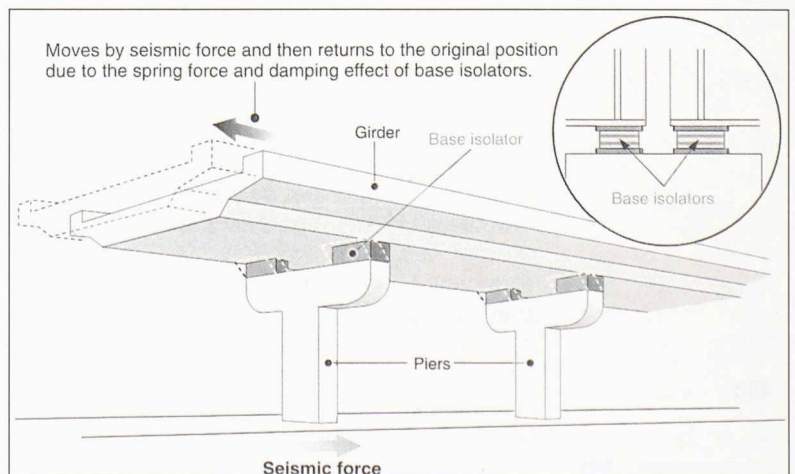
Fig. 11

Fig. 11.- Pilier de la voie express du Hanshin en cours de reconstruction; à l'exception de la partie qui sera reconstruite juste au-dessus, le tablier est quant à lui réutilisé.
