Artikel: Adana-Ceyhan, Turquie, séisme du 27 juin 1998
Autor: Wenk, Thomas / Lacave, Corinne / Peter, Kaspar
DOI: <https://doi.org/10.5169/seals-79401>

Adana-Ceyhan, Turquie, séisme du 27 juin 1998

Par Thomas Wenk ing. dipl. EPFL, Institut für Baustatik und Konstruktion, ETH Hönggerberg, 8093 Zürich
Corinne Lacave, Dr en sismologie, Résonance Ingénieurs-Conseils S.A., Rue J. Gosselin 21, 1227 Carouge
Kaspar Peter ing. dipl. EPFZ, ISS-IBAP, département de génie civil, EPFL, 1015 Lausanne

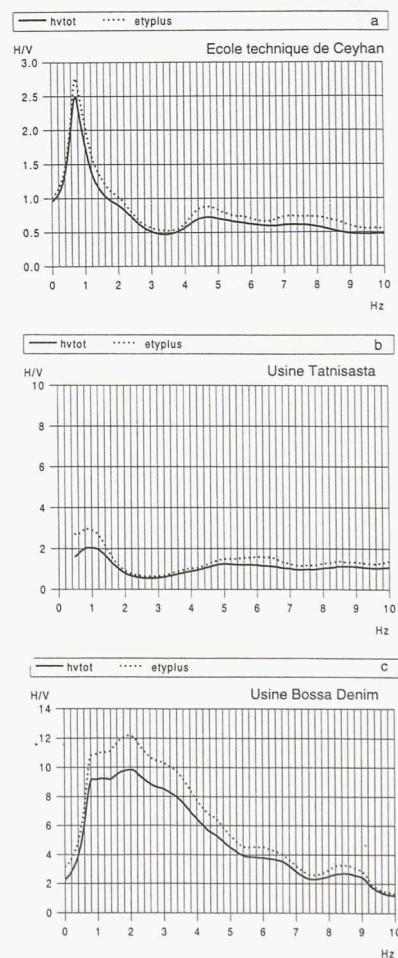
Quartier Sud-Est de Ceyhan
 Dans le quartier Sud-Est de la ville de Ceyhan, huit points de mesure de bruit de fond ont été réalisés, pour appliquer la méthode de Nakamura (rapports H/V). Un pic d'amplification bien marqué, à une fréquence de 0,7-0,8 Hz a été obtenu pour tous les sites mesurés, indiquant une grande homogénéité des conditions du sous-sol dans cette zone. La figure 2a

montre un exemple du rapport H/V obtenu à l'école technique de Ceyhan. Cette fréquence propre de 0,7 Hz, peut être attribuée à la résonance de l'ensemble du bassin sédimentaire.

Site occupé par l'industrie textile
 Les mesures effectuées sur la zone de ce site entre Adana et Ceyhan ont donné des résultats très différents d'un point de mesure à l'autre. Quatre sites ont en effet été mesurés, parmi lesquels deux ne montrent aucune amplification (exemple à la figure 2b), tandis que les deux autres sont affectés par des effets de site importants, conduisant à des rapports H/V de forte amplitude (de 6 à 10), comme le montre l'exemple de la figure 2c. Cette amplification se produit dans la gamme de fréquence de 0,7 à 4 Hz, selon le site. Cette grande disparité observée entre des sites non affectés par les phénomènes d'amplification, et d'autres, sujets à de forts effets de

site, à une distance d'à peine 1 km, est attribuée à la variabilité de la nature du sol. L'ensemble du complexe industriel est en effet construit sur une zone mixte, où alternent des dépôts de sédiments meubles et des affleurements de travertin. Les infrastructures implantées sur les sites rocheux (travertin) ne sont donc pas affectées par les effets de site, qui sont par contre très marqués aux endroits où des dépôts de surface de faible épaisseur recouvrent probablement les formations de travertin. Une étude détaillée des effets de site serait donc très importante dans cette zone.

Fig. 2.- Rapport H/V moyen obtenu pour les sites: a) quartier SE de Ceyhan, b) bâtiments industriels situés sur du travertin, c) bâtiments industriels situés sur les dépôts meubles. La ligne pointillée correspond à la moyenne plus un écart type
