## Lot d'ouvrage 1: les ponts

Par Rudolf Vögeli,  
Hugo Moretti et  
Manuel Schmid,  
Effretikon

*L'état des ouvrages avant l'intervention, ainsi que les objectifs assignés à leur réfection sont traités ici à l'exemple de divers ponts représentatifs de l'ensemble des ouvrages d'art inclus dans les groupes 3b et 3c.*

En tout, trois ouvrages seront abordés dans cet article: l'ouvrage 407 (pont sur la Reuss à Felli), l'ouvrage 409 (viaduc à flanc de coteau de Gurtellen) et l'ouvrage 412 (pont sur la Reuss à Wassen). Une courte introduction est consacrée à chacun d'eux.

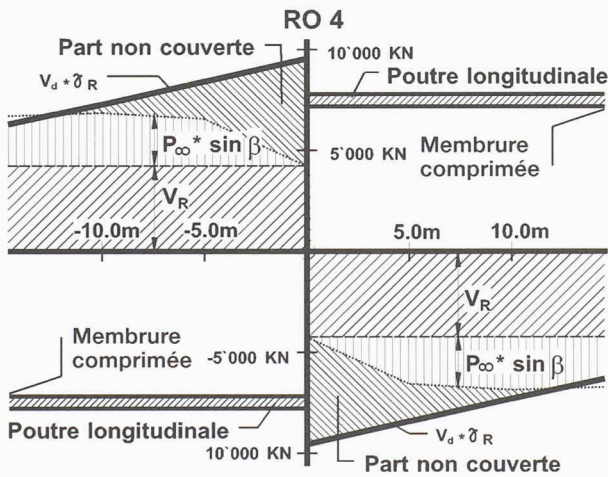
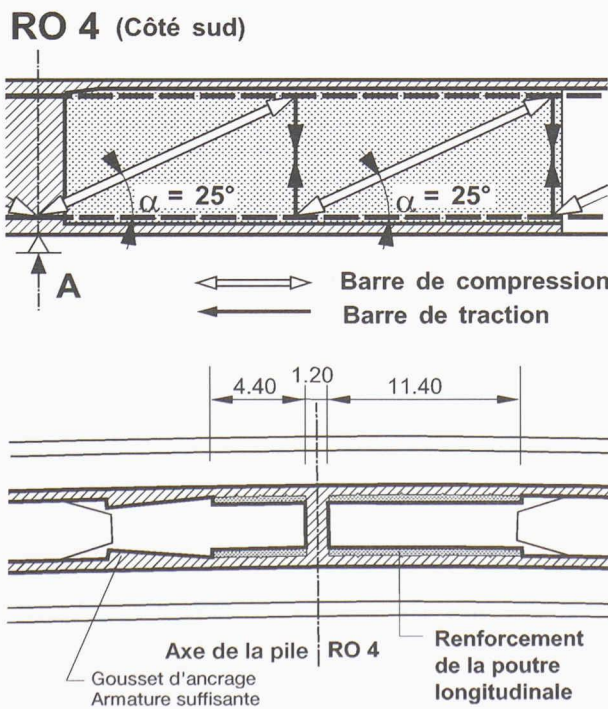
Fig. 8. - Diagramme de l'effort tranchant

Fig. 9. - Modèle en treillis et zones de renforcement de la pile RO 4

des câbles de précontrainte. Pour le reste, c'est surtout au droit de la pile LO 2, où la sécurité n'atteignait que 60 % de la valeur nécessaire, que les étriers durent être renforcés de 120 %. Au voisinage des ancrages intermédiaires, les armatures existantes, nécessaires pour la diffusion de la précontrainte, ont été prises en considération.

Pour tirer pleinement parti des réserves de capacité portante selon la nouvelle norme SIA 162 (1993), les vérifications furent effectuées de concert avec l'expert en adoptant une inclinaison des billes de 25 % (fig. 8 et 9).

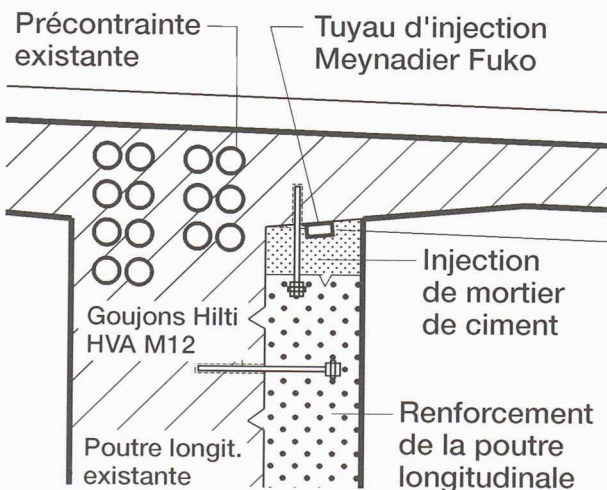
Fig. 11. - Renforcement d'une poutre longitudinale et liaison avec la dalle de roulement

La liaison entre le renforcement des poutres longitudinales et la dalle supérieure a, en revanche, exigé une attention particulière, mais des forages de contrôle exécutés ultérieurement sur le tablier du pont « Romeo » ont confirmé le bien-fondé de la méthode utilisée (fig. 11).

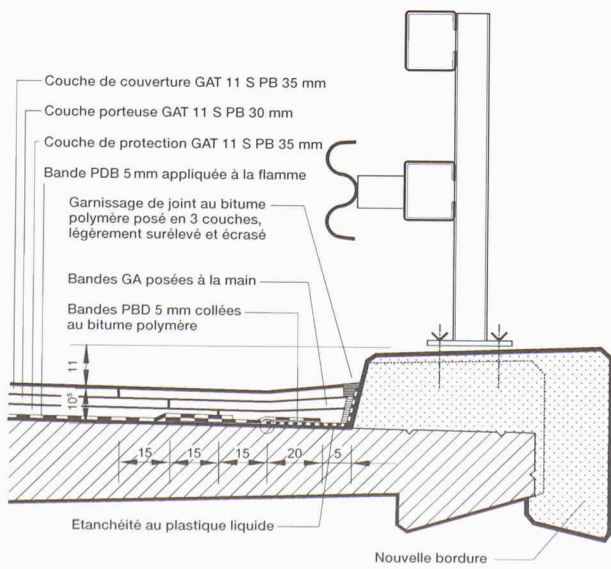
Fig. 12. - Revêtement et étanchéité au bord du pont

Sur le tronçon Meitschligen-Gurtellen, le système de revêtement ci-dessous a été choisi (fig. 12).

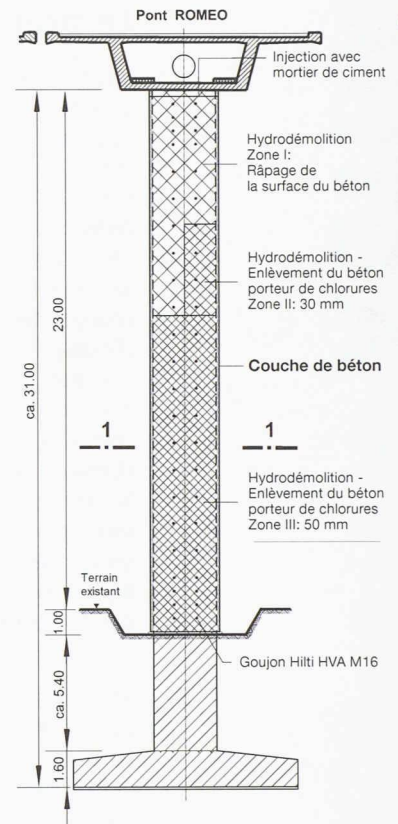
Fig. 19. – Section d'une pile renforcée d'une couche de béton ( $d = 15\text{ cm}$ )

Fig. 20. – Interventions sur la pile RO B, côté sud

Après une évaluation approfondie des avantages et désavantages respectifs des variantes considérées, on a retenu l'enlèvement du béton chargé de chlorures et le renforcement des piles par du béton frais sur toute leur hauteur (fig. 19 et 20).
