Lot d'ouvrage 1: les ponts

Par Rudolf Vögeli,
Hugo Moretti et
Manuel Schmid,
Effretikon

L'état des ouvrages avant l'intervention, ainsi que les objectifs assignés à leur réfection sont traités ici à l'exemple de divers ponts représentatifs de l'ensemble des ouvrages d'art inclus dans les groupes 3b et 3c.

En tout, trois ouvrages seront abordés dans cet article: l'ouvrage 407 (pont sur la Reuss à Felli), l'ouvrage 409 (viaduc à flanc de coteau de Gurtellen) et l'ouvrage 412 (pont sur la Reuss à Wassen). Une courte introduction est consacrée à chacun d'eux.

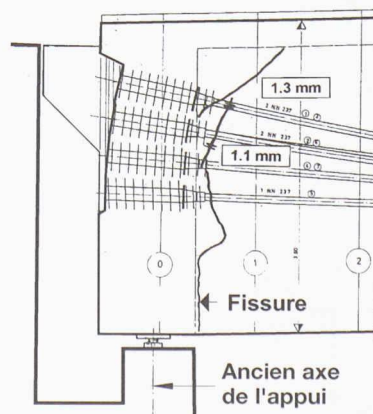
Aux abouts de l'ouvrage (culée Nord), l'inspection a mis en évidence des fissures dont l'ouverture va jusqu'à 1,3 mm, au voisinage des appuis (fig.4). Quant aux extrémités des poutres, d'une hauteur de 3,60 m, elles présentent un porte-à-faux de 0,60 m à cet endroit. Or, comme le montre une modélisation en treillis, l'armature

Fig. 4. - Fissures dans les poutres longitudinales

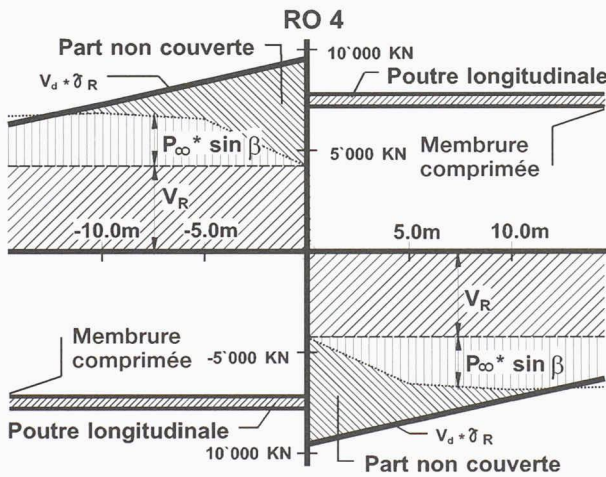
Fig. 8. - Diagramme de l'effort tranchant

des câbles de précontrainte. Pour le reste, c'est surtout au droit de la pile LO 2, où la sécurité n'atteignait que 60 % de la valeur nécessaire, que les étriers durent être renforcés de 120 %. Au voisinage des ancrages intermédiaires, les armatures existantes, nécessaires pour la diffusion de la précontrainte, ont été prises en considération.

Pour tirer pleinement parti des réserves de capacité portante selon la nouvelle norme SIA 162 (1993), les vérifications furent effectuées de concert avec l'expert en adoptant une inclinaison des billes de 25 % (fig. 8 et 9).

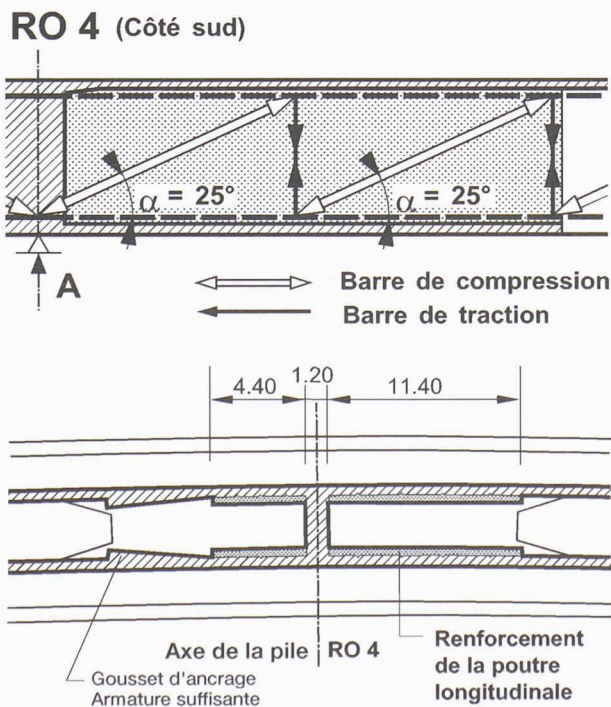
Fig. 9. - Modèle en treillis et zones de renforcement de la pile RO 4

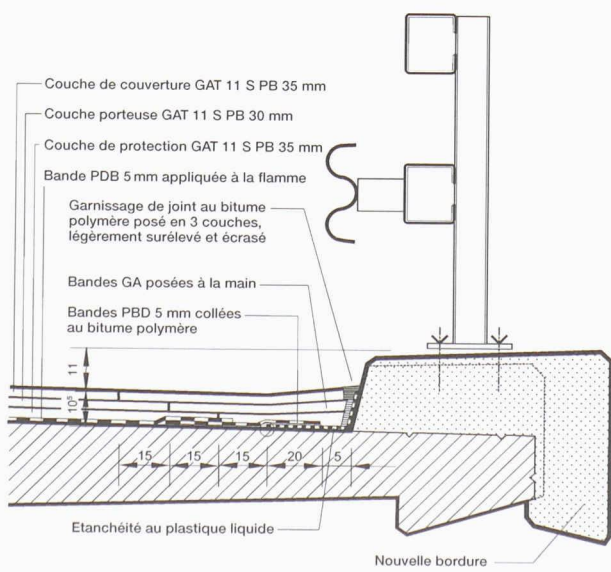
Fig. 12. - Revêtement et étanchéité au bord du pont

Sur le tronçon Meitschligen-Gurtellen, le système de revêtement ci-dessous a été choisi (fig. 12).

- Etanchement dans les parties routières: bandes PDB de 5 mm avec éléments d'insertion, normalement appliquées à la flamme sur la surface de béton nettoyée au jet de billes.

- Etanchement dans les zones en bordure: application de plastique liquide étendu aux têtes de console sur une surface de béton nettoyée au jet de sable, puis application de bandes PDB collées à l'aide d'un bitume chauffé, modifié par polymérisation.

- Couverture en asphalte coulé, appliquée en trois couches sur une épaisseur globale moyenne de 100 mm et constituée d'une couche protectrice de 35 mm, d'une couche d'égalisation de 30 mm et d'une couche de couverture de 35 mm.

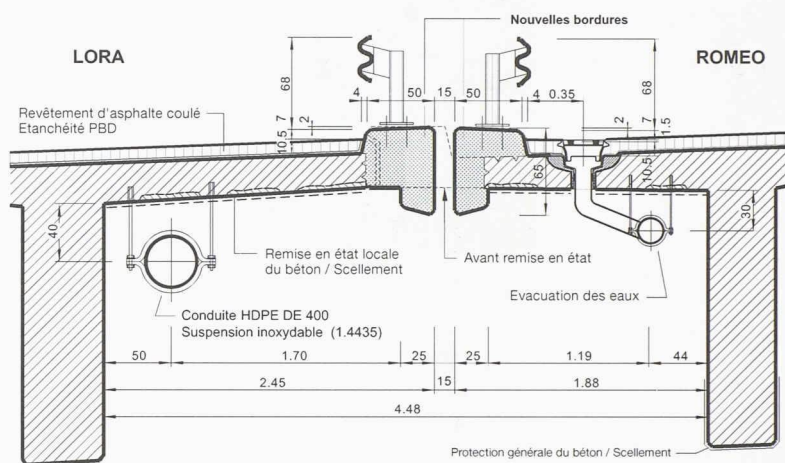
Fig. 16. – Interventions sur les consoles et dans la zone du joint longitudinal

Sur le pont « Romeo », le remplacement des têtes de console impliquait la démolition d'une bande de 80 cm de largeur, ce qui supprimait du même coup la part de béton la plus chargée en sel. Dans les autres parties des faces inférieures des consoles et comme ex-

pliqué ci-dessus, on a renoncé à enlever le béton chargé de chlorures (fig. 16). Finalement, la remise en état a donc englobé les opérations suivantes :

- élimination des défauts locaux présentant des risques, p. ex. des petits tuyaux d'évacuation d'eau du revêtement ;
- reprofilage des traces de marteau piqueur et des fenêtres de visite, complété par un masticage fin et un scellement local ;
- scellement complet (sans masticage) des surfaces restantes.

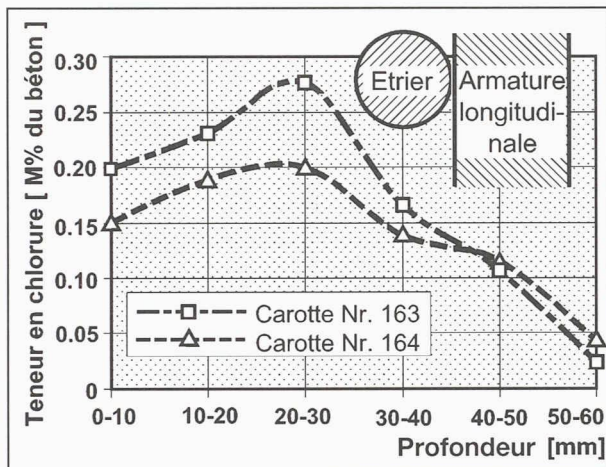
Fig. 18. – Pénétration du chlorure dans le côté sud de la pile RO B (carottages prélevés à quelque 16, respectivement 20 m au-dessous du tablier)

Les creux découverts en 1993 sur le côté Sud des piles dans la Reuss du pont « Romeo » ont motivé des recherches plus poussées, afin d'en découvrir la cause. Des mesures de potentiel ont ainsi été effectuées en automne 1994 sur les piles exposées au ruissellement des eaux évacuées du pont. On a également procédé à des carottages afin d'examiner la teneur en chlorures du béton et quant à une éventuelle corrosion de l'armature, elle a fait l'objet de contrôles visuels dans des entailles pratiquées au marteau piqueur. Le côté Sud des piles, ainsi que celui précédemment exposé au ruissellement des eaux d'évacuation présentaient de nombreux foyers de corrosion. Au voisinage de l'armature, le béton accusait de très fortes teneurs en chlorures (fig. 18). Quant à l'armature mise à jour au marteau piqueur, elle laissait nettement voir des traces de piqûres de corrosion. Pour assurer la sécurité et la durabilité exigées de l'ouvrage pendant la durée d'utilisation restante, il était donc clair que des interventions s'imposaient.

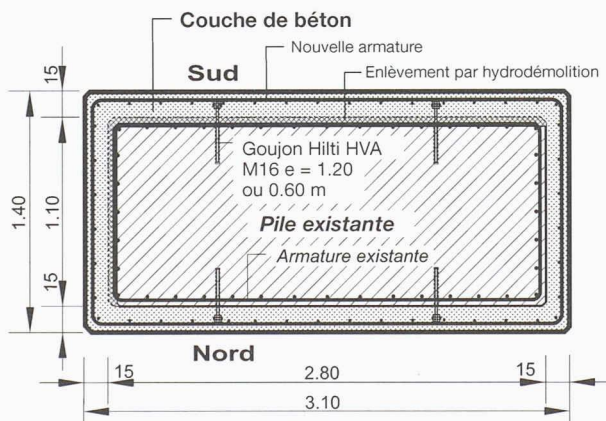
Fig. 19. – Section d'une pile renforcée d'une couche de béton ($d = 15\text{ cm}$)

Après une évaluation approfondie des avantages et désavantages respectifs des variantes considérées, on a retenu l'enlèvement du béton chargé de chlorures et le renforcement des piles par du béton frais sur toute leur hauteur (fig. 19 et 20).

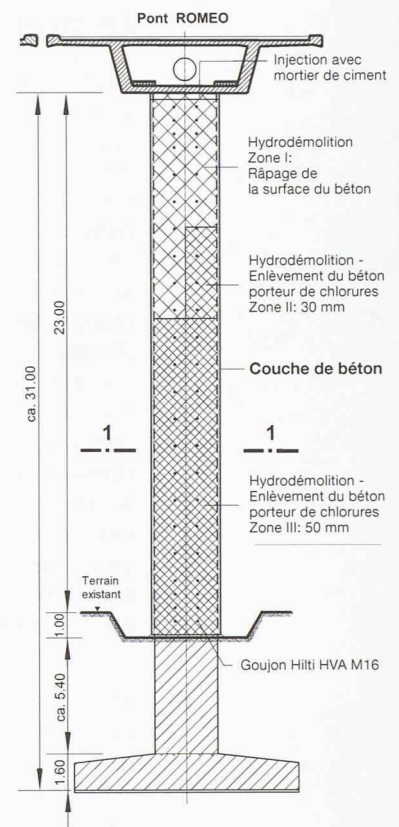
Fig. 20. – Interventions sur la pile RO B, côté sud
