# Lot d'ouvrage 2: galeries et autres ouvrages d'art

par Walter Müller et  
Marco Malagoli,  
Lucerne,  
Verner Bachmann,  
Ildorf

Le lot d'ouvrage 2 englobe les galeries et tous les autres ouvrages d'art, ce qui ne représente pas moins de soixante-cinq objets, dont les galeries constituent l'essentiel. Parmi les autres ouvrages, seuls seront présentés des exemples choisis. La remise en état a duré de 1996 à 1998.

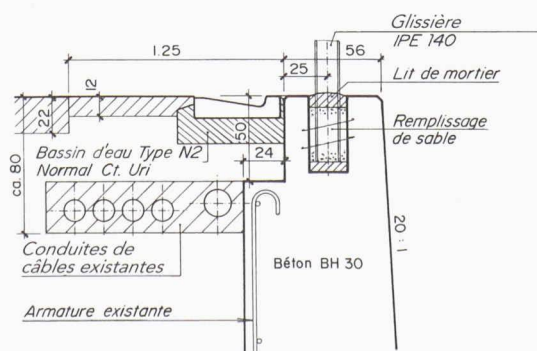
Fig. 14.- Bande d'arrêt avec couronnement existant

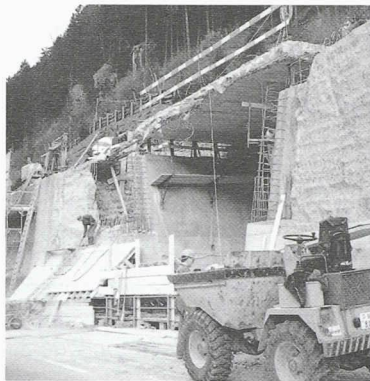
Fig. 19.- Passage du ruisseau au droit du profil 288 durant la reconstruction

La démolition de la dalle de roulement dans les zones d'appui et le démontage des anciens appareils ont dû être effectués par étapes en fonction de la largeur des voies. Enfin, la permanence du trafic de chantier a été assurée par l'installation d'un pont provisoire de 20 m de long.
