Artikel: Equipements et ouvrages annexes
Autor: Steiger, Andreas
DOI: <https://doi.org/10.5169/seals-79429>

Equipements et ouvrages annexes

par Andreas Steiger,
Lucerne

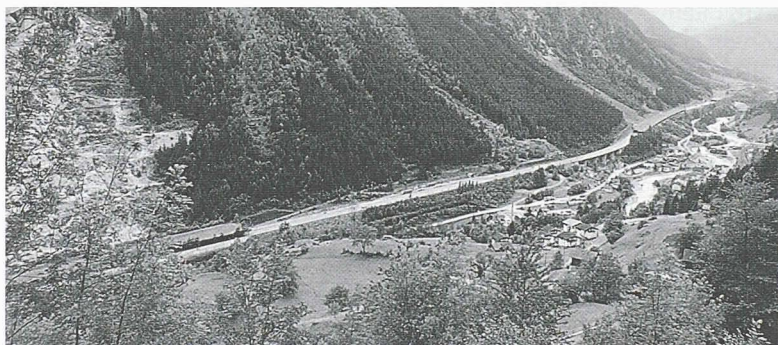
Fig. 2.- Vue de la route nationale A2 depuis le village de Gurtellen

Entre les galeries de Gütli et Wilerplanggen, à 750 m d'altitude, le bruit de la route est réverbéré par les murs de soutènement de la pente en face de Gurtellen-Dorf, situé deux cents mètres plus haut (fig. 2). Les émissions sonores dépassent de 2 à 3 dB(A) les limites imposées, de jour comme de nuit. Vu la topographie, une protection efficace contre le bruit s'avère toutefois très difficile à réaliser: des investissements de 0,5 à 3 millions de francs (revêtement des murs de soutènement, fermeture de galeries voisines, écrans antibruit) ne déboucheraient jamais que sur une amélioration insuffisante. Une demande de dérogation à la construction d'ou-

vrages de protection a donc été déposée et des compensations ont été requises pour divers immeubles en fonction de leur situation. Dans le cadre de la remise en état des chaussées, on a par ailleurs mis en place un revêtement en mastic de gravillons dont les caractéristiques contribuent à une réduction du bruit.

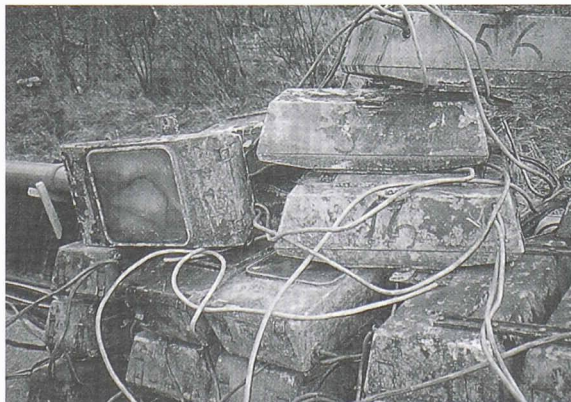
Fig. 1.- Luminaires démontés dont les châssis en fonte d'aluminium sont très fortement corrodés

- la capacité de la conduite souterraine abritant les câbles est épuisée dans la plupart des sections ;
- le câble à haute tension doit en majeure partie être remplacé ;
- l'éclairage des galeries nécessite un remplacement complet (fig. 1) ;
- les postes de transformation et de commande aménagés dans les parois amont des galeries se sont révélés mal placés : l'humidité permanente de l'air constitue un facteur accru de défaillances et la disposition des lieux n'est pas favorable pour le personnel d'exploitation (espace de travail restreint et accès dangereux depuis la bande d'arrêt).

- Remplacement de l'éclairage des galeries par des luminaires de tunnel modernes en V4A: un éclairage à adaptation (contre-faisceau) est installé dans les deux sens, la voie «Lora» se voyant de surcroît équipée d'un éclairage de traversée. La commande des éclairages est assistée par des capteurs de luminosité installés près des portails des galeries, et pourra ultérieurement être reliée à une installation de commande à distance. L'éclairage des galeries est alimenté par un caniveau de câbles continu, suspendu au plafond et ouvert sur le dessus, auquel certains luminaires sont directement fixés.

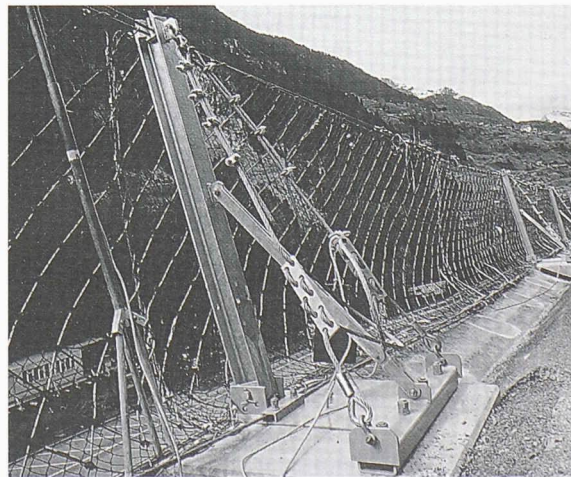
Fig. 3.- Filets de protection contre les chutes de pierres soutenus par des mâts à genouillère sur le couronnement des murs de soutènement

Les mâts à genouillère (fig. 3) utilisés sur le mur de soutènement côté montagne sont le fruit d'un nouveau développement: ils assurent la transmission de l'ensemble des forces aux fondations. Cela rend superflue la fixation de coûteux câbles de retenue à la tête des mâts et élimine du même coup les obstacles au trafic que ceux-ci constituent, en particulier sur les routes forestières longeant les murs de soutènement.
