**Artikel:** Réfection des façades en béton apparent de l'Ecole d'ingénieurs d'Yverdon  
**Autor:** Brühwiler, Eugen  
**DOI:** <https://doi.org/10.5169/seals-79631>

# Réfection des façades en béton apparent de l'Ecole d'ingénieurs d'Yverdon

Eugen Brühwiler, ing. civil. dipl. EPFZ/SIA, Prof. Dr ès sc. techn. Département de Génie Civil, EPF Lausanne et Pierre Plancherel, arch. ETS, Plancherel et Schmid, Architectes ass. SA, Dommartin

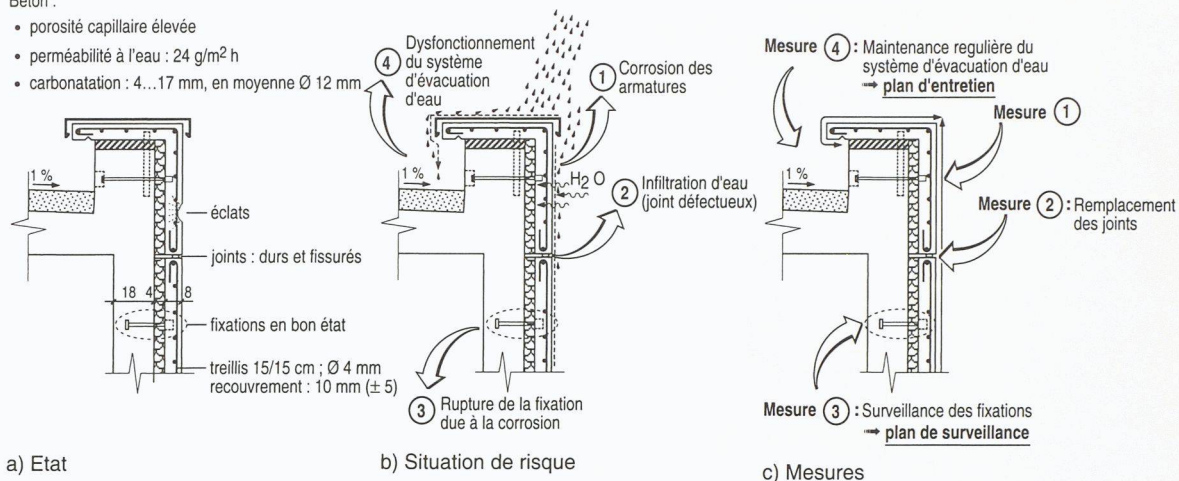
Composées d'éléments préfabriqués de 8 cm d'épaisseur avec un treillis d'armature (fig. 2 a), les façades en béton apparent servent de peau à l'ossature porteuse intérieure en béton armé, qui a été coulée sur place. En règle générale, selon le plan, l'épaisseur d'enrobage atteint 10 mm, bien qu'à certains endroits isolés, elle se trouve en fait réduite à 5 mm. La profondeur de carbonatation varie fortement, mais atteint en général 15 mm. De plus, des éclatements de béton isolés indiquent une corrosion avancée des armatures dans des zones particulièrement exposées et une qualité de béton localement insuffisante.

rées sous l'angle de situations de risque. Les figures 2b et 2c présentent les quatre principales interventions à risque et les mesures afférentes.

- porosité capillaire élevée
- perméabilité à l'eau : 24 g/m<sup>2</sup> h
- carbonatation : 4...17 mm, en moyenne Ø 12 mm

Fig. 2. Eléments de façade en béton apparent : a) état, b) situations de risque, c) mesures

Dans la suite du présent article, seule la situation de risque liée à la corrosion des armatures sera traitée. A partir de l'état, de son évolution probable, des exigences et des actions, trois objectifs (SIA 162/5, art. 5.33) ont été formulés dans le cadre des mesures à prendre: (1) réparer les endroits présentant des éclatements de béton, (2) stopper ou fortement ralentir le développement futur des dégâts et (3) protéger les barres d'armature intactes pour prévenir la corrosion.

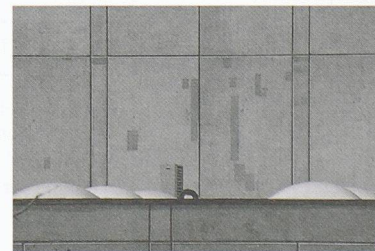
Les endroits dégradés par des éclatements du béton ont été remis en état selon le procédé « usuel » (remplacement du béton), tandis que les éléments de façade présentant des dégâts importants ont été entièrement réparés. Les travaux de réparation ont pu être menés à bien sans difficultés particulières. Au niveau esthétique, toutefois, le résultat n'est pas toujours complètement satisfaisant

faisant dans la mesure où certaines réparations se distinguent légèrement par rapport au béton existant (fig. 4). On peut cependant s'attendre à ce que les endroits réparés qui présentent une couleur plus foncée s'éclaircissent avec les années.

Fig. 4. Remise en état des surfaces en béton apparent avec les endroits réparés (Photo Eric de Lainsecq)
