Artikel: Le séisme de Kocaeli en Turquie: mission de reconnaissance
Autor: Badoux, Marc / Studer, Jost / Göksu, Ersan
DOI: <https://doi.org/10.5169/seals-81476>

Le séisme de Kocaeli en Turquie: mission de reconnaissance

Un groupe de la SIA, la Société Suisse du Génie Parasismique et de la Dynamique des Structures (SGEB), a organisé une mission de reconnaissance du 7 au 13 septembre 1999 dans la région d'Izmit. Succédant à d'autres missions similaires à la suite de précédents séismes - notamment celui qui avait frappé la région d'Adana-Ceyhan en 1998 au sud du pays [1]¹ - cette reconnaissance avait pour objectif premier d'étudier les effets de telles catastrophes sur l'environnement bâti dans la perspective d'une meilleure compréhension des facteurs de risque et des vulnérabilités sismiques en Suisse. Le présent article décrit les principales observations recueillies par le groupe d'ingénieurs actifs dans la pratique, les compagnies de réassurance et les EPF qui ont participé à cette mission. L'accent est mis sur les dégâts structuraux des bâtiments, avec un complément sur le comportement des installations industrielles et des «lifelines». Un article similaire a été publié en alle

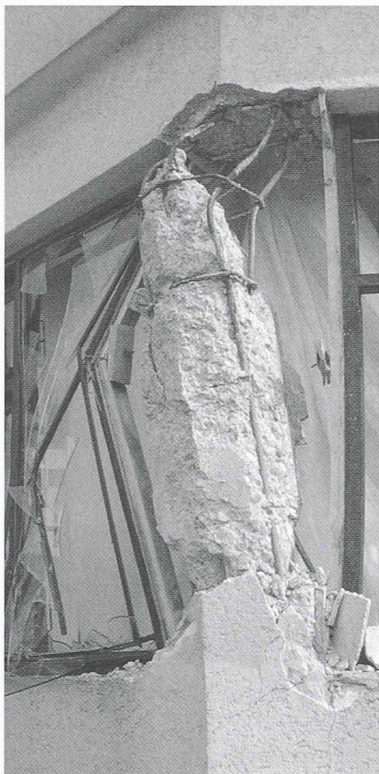
Dans nombre de cas, les détails constructifs ne sont pas adéquats du point de vue sismique. Il est ainsi fréquent que l'armature de confinement (les étriers) soit déficiente dans les zones où la demande de ductilité locale est élevée (fig. 9). L'écartement des étriers est trop grand et leurs crochets d'angle à 90° (au lieu de 135°) ne permettent pas d'en prévenir l'ouverture lorsque le béton est soumis à d'importantes sollicitations cycliques. Il en résulte une dégradation rapide des éléments porteurs verticaux sous l'action sismique.

Fig. 10 - Détails constructifs d'une colonne
