Artikel: Remise en état du pont "Salignatobel"
Autor: Figi, Heinrich
DOI: <https://doi.org/10.5169/seals-81513>

Remise en état du pont «Salginatobel»

(GÉNIE CIVIL)

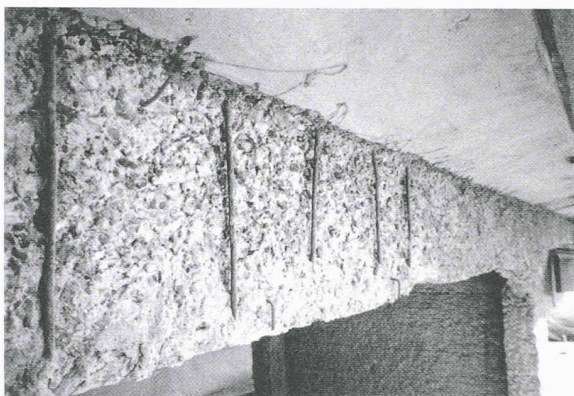
Fig. 4 : Hydrodémolition du vieux béton

Afin de pouvoir assurer une protection de l'armature à long terme et remettre en état les nombreuses zones endommagées de la surface, 10 à 20 mm de vieux béton ont été démolis avec un jet à haute pression (fig. 4), puis remplacés par 30 mm de béton projeté. Pour conserver la texture des surfaces apparentes, ce dernier a dû être structuré. Après discussion, les responsables des Monuments historiques ont autorisé le remplacement des deux parapets, exigeant toutefois que leur forme initiale, les parements irréguliers dus au coffrage, ainsi que leur épaisseur extrêmement faible soient autant que possible respectés.

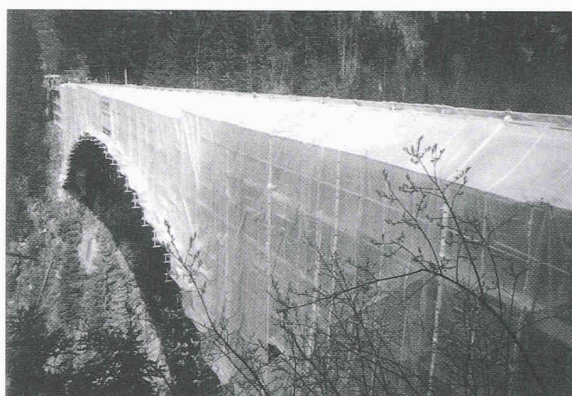
Fig. 5 : «Emballage» du pont pendant les travaux

la circulation a été interrompue pour une courte durée. Un échafaudage spécial a été dressé pour remplacer les parapets et effectuer les travaux de béton projeté sur l'arc. L'emballage de l'ouvrage durant une période de six mois lui a même temporairement donné un air d'œuvre conçue par Christo (fig. 5). Enfin, le coût de la restauration s'est élevé à 2,1 millions de francs, dont 300 000 pour les seuls échafaudages.

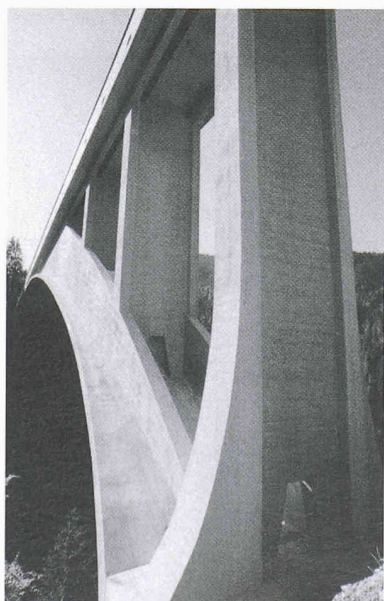
Fig. 6 & 7 : Etat du pont après restauration
