**Artikel:** Travaux de transformation et d'assainissement du pont sur le Javroz (1998-2000)

Knud Sunier, Département des ponts et  
chaussées, Fribourg  
Alain Rime, bureau Benoît Stempfél Ingénieurs  
Conseils SA, Fribourg  
Alain Repond, entreprise A. Repond SA,  
Charmey  
Eugen Brühwiler, professeur, MCS, EPFL

# Travaux de transformation et d'assainissement du pont sur le Javroz (1998-2000)

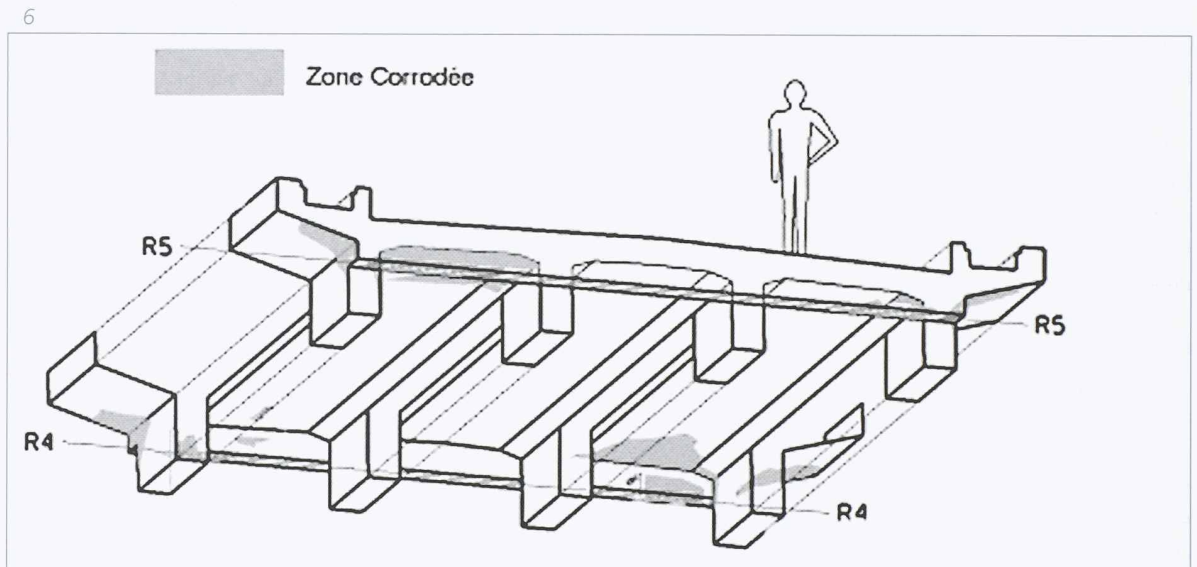
Les principaux paramètres analysés sur le béton sont la résistance à la compression, le module d'élasticité, la porosité et la teneur en chlorures. Pour les aciers, les investigations ont permis de définir la qualité du matériau utilisé et les zones où il était corrodé, grâce à des mesures de potentiel électrochimique (fig. 6).

Ces examens ont permis de constater que la résistance du béton était bonne à très bonne, avec cependant une assez grande dispersion. Une valeur de calcul de la résistance à la compression  $f_{cv,min} = 35 \text{ N/mm}^2$  (B 45/35) a été déterminée. Quant à la teneur en chlorures, elle était très importante dans les zones touchées par les eaux ruisselant de la chaussée, soit sur les piles où étaient fixées les descentes d'eau, sur le tablier et dans la zone des cantilevers. La porosité du béton permettait d'envisager une imprégnation par un traitement inhibiteur.

Les mesures de potentiels électrochimiques ont permis de localiser de manière relativement précise les zones corrodées (fig. 6) et de cibler les traitements par hydrodémolition et ragréage. Seules les armatures fortement touchées ont été réparées de cette manière. Pour le reste, la protection des armatures s'est faite par application d'un produit inhibiteur à base de monofluorophosphate de sodium (MFP).
