**Artikel:** Fallingwater - La restauration d'un emblème du patrimoine américain  
**Autor:** Silman, Robert  
**DOI:** <https://doi.org/10.5169/seals-80298>

# Fallingwater -

## La restauration d'un emblème du patrimoine américain

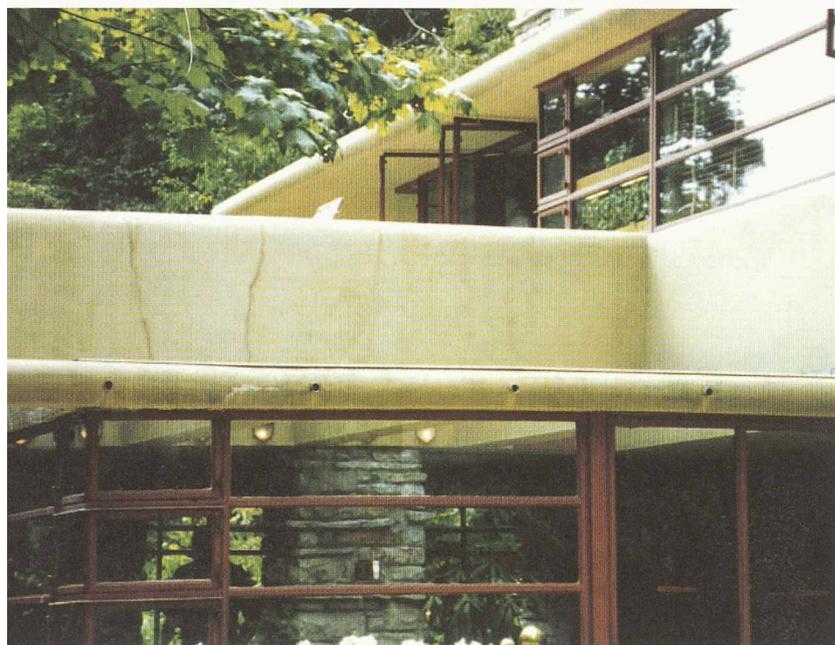
Fig 2 et 3 : Fissures dans les garde-corps de la terrasse supérieure  
(Photos : Robert Silman Associates)

Dès le décoffrage de la construction, les porte-à-faux en béton commencèrent à accuser des déplacements exagérés qui ne tardèrent pas à se traduire par une fissuration des poutres de structure soutenant le séjour, ainsi que des garde-corps fermant la terrasse de la chambre à coucher principale. Au cours du temps, ces déplacements s'accrochèrent jusqu'à atteindre 18 cm pour une portée de 4,57 m, et les fissures des garde-corps continuèrent à se rouvrir en dépit de colmatages répétés.

En 1995, le *Western Pennsylvania Conservancy (WPC)* fit appel à notre bureau afin de déterminer pourquoi les réagréages de ces fissures lâchaient au bout de quelques années seulement (fig. 2 et 3) et nous chargea ensuite d'examiner si, à court ou long terme, la sécurité de la structure et celle de ses visiteurs était d'une quelconque manière menacée.

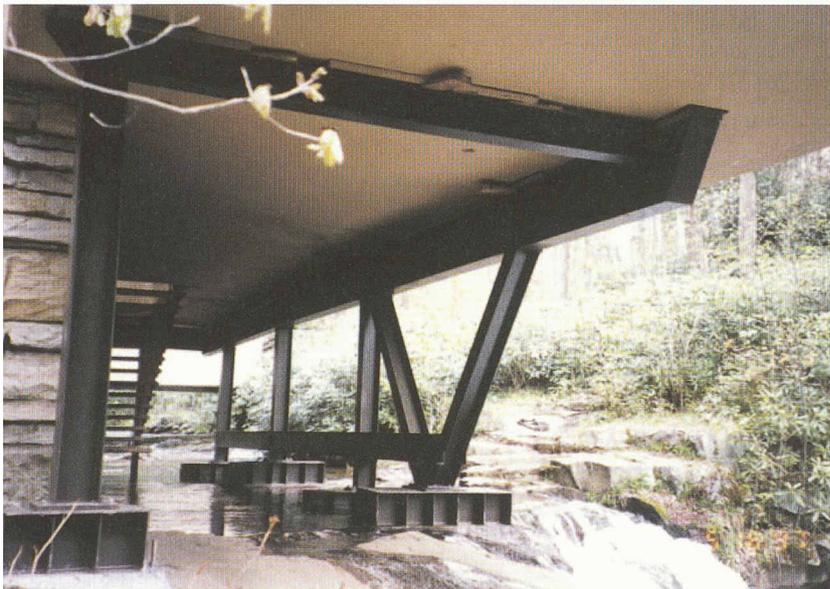
Fig. 11 : Étayage provisoire sous la dalle du premier étage

Nos interlocuteurs se montrèrent cependant tout à fait convaincus et ils acceptèrent notre proposition de munir l'édifice d'étais provisoires en attendant qu'une solution définitive puisse y être appliquée. C'est ainsi qu'au début du printemps 1997, une rangée d'étais de structure en acier fut mise en place, avec des treillis d'acier reposant sur des boulons d'ancrage forés directement dans la roche qui constitue le lit du ruisseau (fig. 11). Un tel étayage aurait de toute manière dû être réalisé pour exécuter des réparations définitives et, en attendant, il constituait un gage de sécurité contre tout nouveau fléchissement et permettait de poursuivre sereinement les visites guidées de la maison.

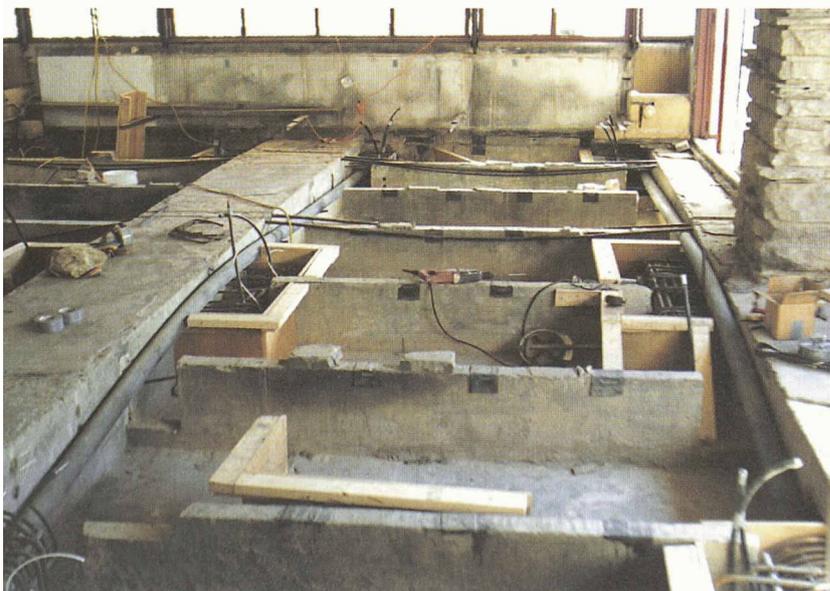
Fig. 12 : Mise en place de la précontrainte sous le sol du séjour dépourvu de son dallage : l'extrémité fixe du tirant se trouve en bas à gauche, le bloc de déviation au centre et le dispositif de mise en tension en haut de la photo.  
(Photos : Robert Silman Associates)

L'installation du système de post-contrainte impliquait d'abord le percement de trous dans le garde-corps sud de la salle de séjour, ainsi qu'au travers des poutrelles de 100 mm de large, afin d'y faire passer une gaine en polyéthylène haute densité de 75 mm de diamètre (fig. 12), à l'intérieur de laquelle sont disposés treize torons de 12,5 mm à sept brins (1862 MPa de résistance à la traction). Des blocs de béton ont été appliqués contre les poutres en trois points et ancrés à celles-ci au moyen de tiges et de goujons transversaux de post-contrainte.

Aux extrémités fixes des tirants (au nord), tous les brins des torons ont été séparés pour être répartis dans le bloc d'ancrage, de manière à ce qu'une fois coulé autour, le béton puisse transmettre son poids à la poutre originale. Aux extrémités réservées à l'introduction de la contrainte (au sud), des dispositifs d'ancrage spéciaux pour l'acier ont été coulés dans le bloc de béton. A peu près à mi-parcours du tirant, un troisième bloc servant de déviateur a été placé de manière à le relever et à lui conférer un profil tendu, permettant de répartir correctement les forces de précontrainte dans les différentes sections transversales qui se succèdent le long de la poutre existante (fig. 12 et 13).

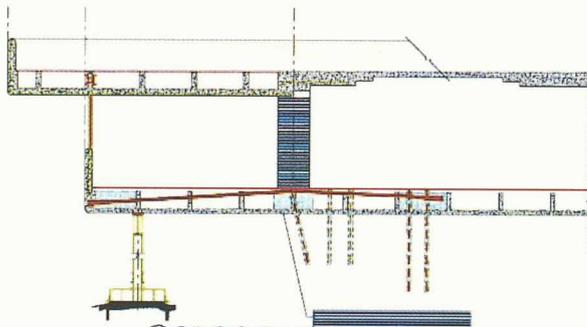
Fig. 13 : Schéma d'installation des tirants, figurés en rouge vif, à l'intérieur de la dalle du séjour  
(Document : Robert Silman Associates)

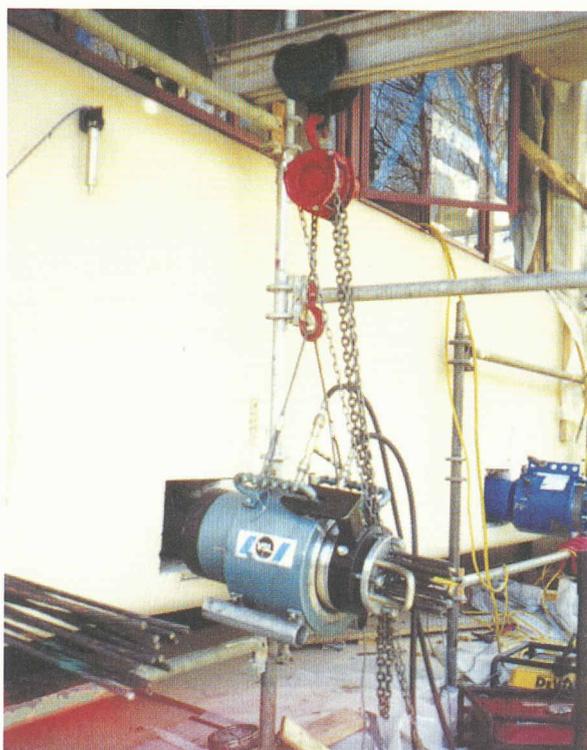
Fig. 14 : Opération de mise en tension des tirants, au moyen d'un échafaudage provisoire appuyé sur le lit du ruisseau.  
(Photo : Robert Silman Associates)

L'«heure de vérité» arriva avec la mise en tension des tirants (fig. 14). L'entrepreneur installa vérins et cric hydraulique sur un échafaudage provisoire appuyé dans le lit du ruisseau, puis une force de 1735 kN fut appliquée sur chaque côté des deux poutres les plus sollicitées, tandis qu'une force un peu moins élevée était réservée à la troisième. Echelonnée en trois phases réparties sur deux jours, l'opération consista à introduire 20%, puis 50% et enfin 100% de la précontrainte, en alternant systématiquement l'ordre des tirants manœuvrés. A la plus grande satisfaction des concepteurs, les mouvements observés et les déformations mesurées se révélèrent parfaitement conformes aux calculs !
