Zeitschrift: Tracés : bulletin technique de la Suisse romande
Herausgeber: Société suisse des ingénieurs et des architectes
Band: 129 (2003)
Heft: 21: Pont neuf

Artikel: Remise en état du pont Bessières à Lausanne
Autor: Brühwiler, Eugen / Guex, Pascal
DOI: <https://doi.org/10.5169/seals-99243>

Remise en état du pont Bessières à Lausanne

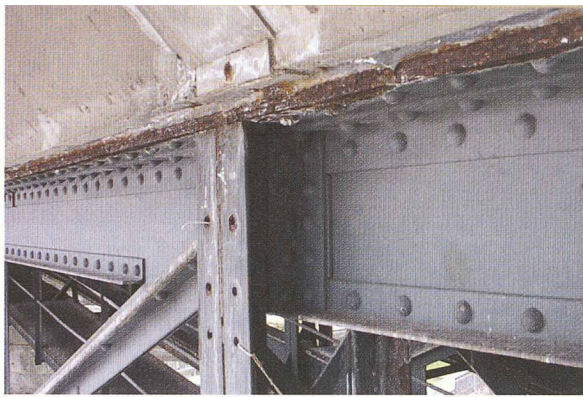
En 1986, une nouvelle inspection a révélé des traces de corrosion sur la structure métallique causées par des infiltrations d'eau chargée de chlorures. Ces dégâts étaient principalement localisés à la membrure supérieure des poutres maîtresses extérieures, celle du côté sud étant la plus touchée (fig. 3). Pour remédier à cette situation, l'étanchéité du trottoir sud a été renouvelée en 1987. Cette intervention a en outre mis au jour la dégradation des joints de clavage en béton des éléments préfabriqués de la dalle de roulement, et près de la moitié de ces joints ont dû être réparés dans la zone du trottoir sud. Le coût total des travaux s'est monté à quelque 95 000 francs.

Les membrures supérieures des poutres maîtresses sont corrodées à la suite des infiltrations d'eau à l'intérieur du tablier. Touchant principalement les poutres de rive, les dégâts sont les mêmes que ceux révélés par l'inspection de 1986, mais ils se sont étendus depuis (fig. 3).

Fig. 3 : Corrosion localisée de la membrure supérieure de la poutre maîtresse extérieure sud

En contact direct avec l'eau, les zones concernées étaient soumises à un processus de corrosion actif ou présentaient un revêtement fortement détérioré. Il s'agit plus précisément des membrures supérieures des poutres maîtresses extérieures en contact avec le tablier, des naissances d'arc, des appareils d'appui, ainsi que de surfaces ponctuelles sur le reste de la structure. En cours de travaux, l'entier de la poutre maîtresse extérieure sud - la plus exposée aux intem-

péries et s'avérant la plus atteinte par les dégâts de corrosion - a encore été incluse dans les surfaces concernées par le remplacement des deux couches de protection.

Totalisant quelque 1 500 m², les zones en question ont été sablées jusqu'à la mise à nu du métal, puis les couches de fond et intermédiaire de protection à base de résines époxy ont été appliquées.

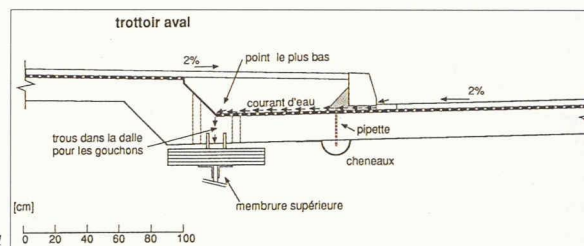
Remontant à l'intervention de 1972, l'étanchéité de la dalle de roulement ne remplit plus son rôle et les eaux de surface traversent la dalle en béton principalement aux points bas du profil transversal en toit du tablier, juste au-dessus des poutres maîtresses extérieures. De plus, le détail d'étanchéité de ces zones, réalisé en 1972 et renouvelé en 1987, était mal conçu et donc inefficace (fig. 4). L'eau s'infiltrait en effet dans les joints de clavage des éléments de dalle et les niches des goujons, provoquant la corrosion des armatures et des poutres maîtresses métalliques extérieures au point de contact avec le tablier.

Fig. 4 : Détail d'étanchéité au point bas peu efficace

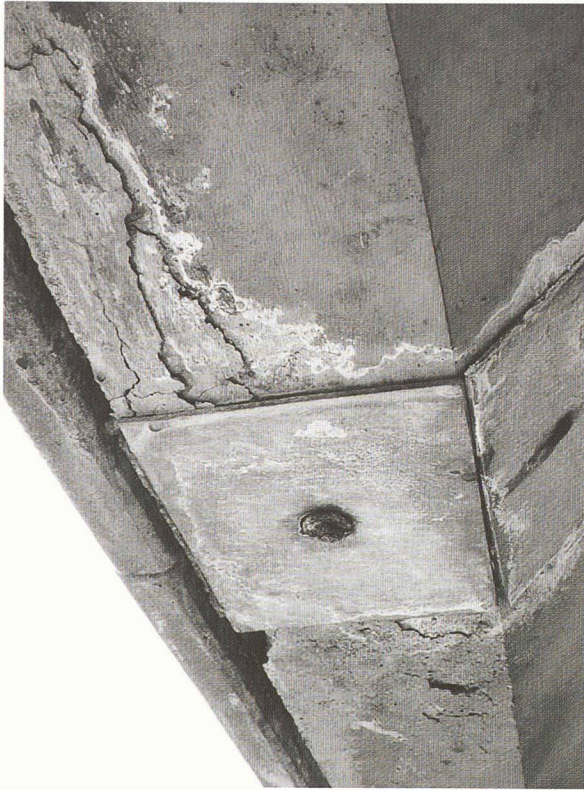
Les bordures de rive, exposées aux sels de déverglaçage en hiver, montrent des traces de corrosion dues à la présence de chlorures. L'étanchéité étant défectueuse, l'eau s'infiltrait en outre dans les joints de clavage en bordure du pont et traverse les trottoirs en porte-à-faux, sous lesquels de nombreuses efflorescences, taches d'humidité et marques de corrosion dues aux armatures sont visibles (fig. 5).

Fig. 5 : Dégâts sous les porte-à-faux des trottoirs

Les dégradations constatées lors des travaux de la phase 1, plus importantes que prévues, ont conduit à interrompre l'enchaînement avec la phase 2 et à réétudier le concept de réhabilitation des bordures de rive du tablier. Finalement, c'est l'option de reconstruction complète des bordures offrant une durabilité comparable à celle du reste de la dalle de roulement qui a été retenue. Conformément à l'article 6.4.1 de la norme SIA 262 (2003), des mesures ont été prises pour empêcher l'apparition de fissures traversantes particulièrement favorable à la corrosion des barres d'armature (mesures qui sont décrites dans l'article suivant en page 17). Parallèlement à la reconstruction des bordures, les sections endommagées des joints de clavage et de la dalle du tablier sous les trottoirs ont été remises en état.

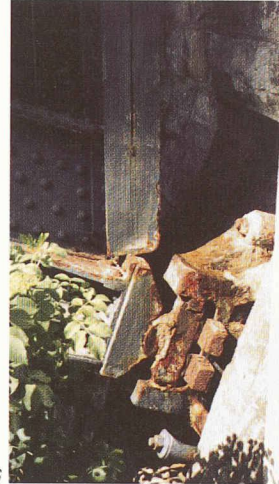
Aux extrémités de l'ouvrage, les joints de dilatation datant également de 1972 sont usés et leur étanchéité est défectueuse. En hiver, l'eau chargée de sel pénètre dans ces joints et contribue à la corrosion de la rigole installée en dessous. Ce faisant, elle tombe sur les appareils d'appui et la charpente métallique voisine et y provoque des dégâts de corrosion.

Quoique moins sévèrement attaquées, d'autres parties de la structure métallique sont également touchées par la corrosion : outre les surfaces les plus exposées aux intempéries, il s'agit notamment des montants et des entretoises proches des culées ainsi que des appareils d'appui à la naissance des arcs extérieurs, qui reçoivent les eaux d'infiltration provenant des joints de dilatation défectueux (fig. 6).

Fig. 6 : Dégâts de corrosion aux appareils d'appui des culées

Enfin, le remplacement des joints de dilatation a été assuré par la pose de profilés en acier extrudé reliés par un profilé en caoutchouc élastomère garantissant l'étanchéité.
