Zeitschrift: Tracés : bulletin technique de la Suisse romande
Herausgeber: Société suisse des ingénieurs et des architectes
Band: 129 (2003)
Heft: 21: Pont neuf

Artikel: Remise en état du pont Bessières à Lausanne
Autor: Brühwiler, Eugen / Guex, Pascal
DOI: <https://doi.org/10.5169/seals-99243>

Remise en état du pont Bessières à Lausanne

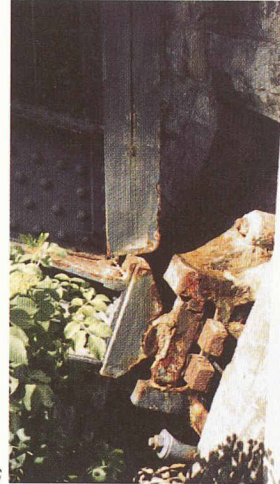
Fig. 6 : Dégâts de corrosion aux appareils d'appui des culées

Quoique moins sévèrement attaquées, d'autres parties de la structure métallique sont également touchées par la corrosion : outre les surfaces les plus exposées aux intempéries, il s'agit notamment des montants et des entretoises proches des culées ainsi que des appareils d'appui à la naissance des arcs extérieurs, qui reçoivent les eaux d'infiltration provenant des joints de dilatation défectueux (fig. 6).
