# Inhibiteur de corrosion : le pont de Peney dix ans après

Dans son numéro 20 du 13 septembre 1995, la revue *IAS* (aujourd'hui *TRACÉS*) relatait les travaux d'assainissement du pont de Peney à Genève selon une nouvelle méthode ayant recours à l'application d'un inhibiteur de corrosion MFP. Appliquée il y a plus de dix ans, cette méthode semble aujourd'hui garante de résultats prometteurs à long terme.

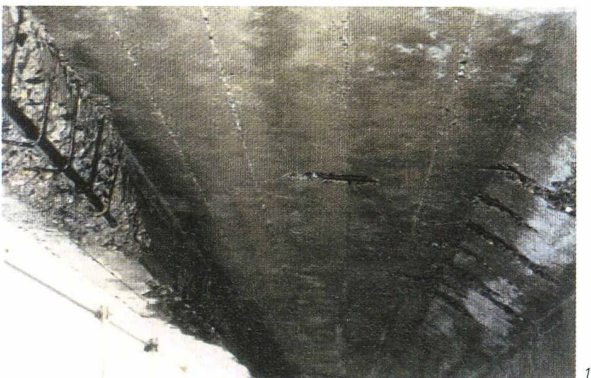
Dès les années 80, d'importants éclats de béton ont laissé apparaître localement des armatures fortement oxydées. En 1985, un examen détaillé a révélé des dégradations importantes dues aux effets de la carbonatation du béton, de la présence de chlorures et des sollicitations du trafic (fig. 1 et 3).

Fig. 1 : Face inférieure de l'aile du tablier après enlèvement des éclats lors des travaux de 1994

- nettoyage des surfaces et enlèvements des seuls éclats non adhérents,
- pulvérisation de l'inhibiteur MFP sur l'ensemble des surfaces,
- exécution des taconnages avec des mortiers spécifiques,
- application d'un bouche-pores sur les faces extérieures des poutres.

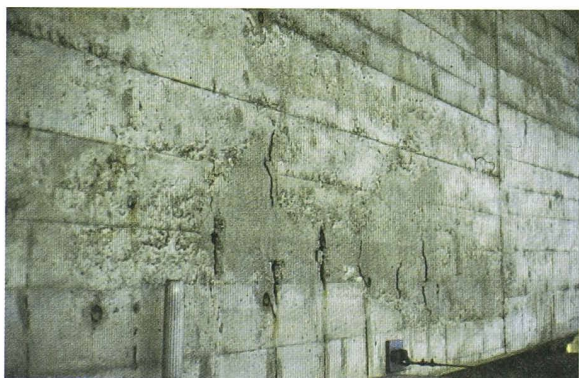
Fig. 3 : Face extérieure de la poutre amont lors de l'examen de 1985 : éclats de béton sur des étriers positionnés trop près de la surface et nid de gravier camouflés

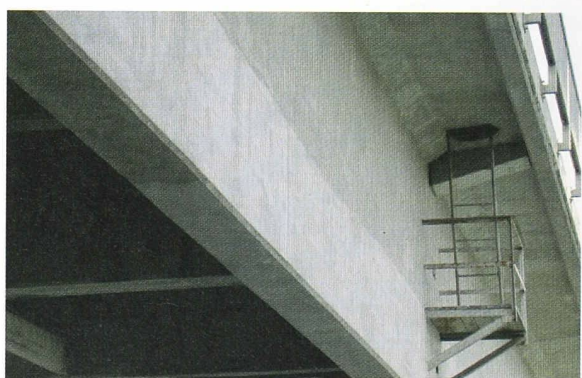
Fig. 4 : Même zone que sur la figure 3, dix ans après les travaux

Le 26 mai 2004, une visite de contrôle a été effectuée. Au cours de celle-ci, quatre carottes ont été prélevées sur les poutres, à proximité des échantillons de 1997. L'état des zones traitées s'est révélé excellent (fig. 2 et 4).

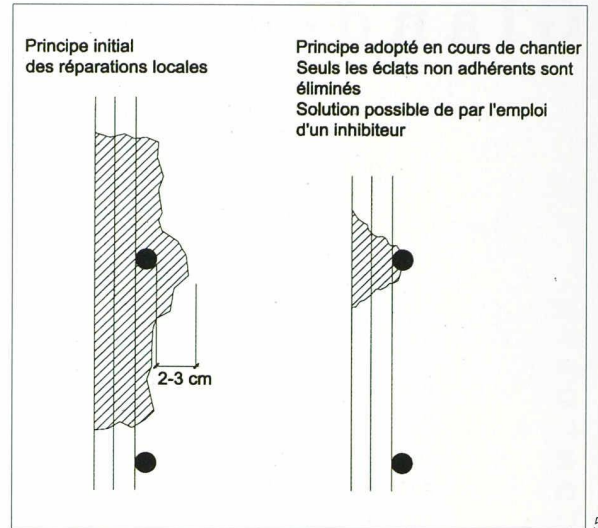
Fig. 5 : Principes des réparations (projet et réalisation)

problèmes statiques liés au dégrappage du béton autour de l'armature (voir ci-après) qu'impliquait la solution initiale (fig. 5).

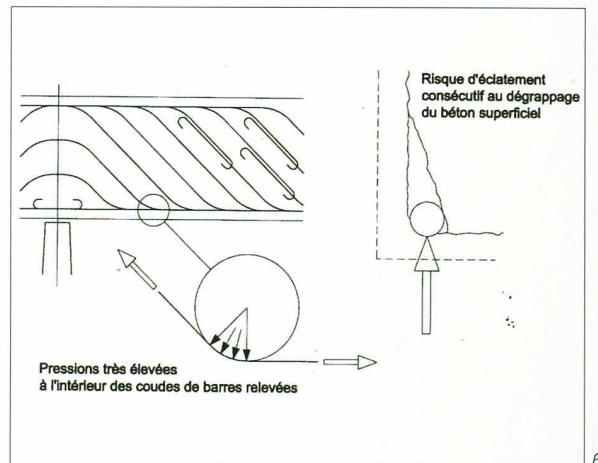
Le dégrappage du béton d'enrobage de barres d'armature en tension n'est pas sans risque. En effet, avec des barres d'acier lisses, les efforts sont transmis au béton essentiellement à l'intérieur des coudes et des crochets. A l'état de service, les pressions sur le béton à ces endroits induisent des contraintes de traction transversales supérieures aux valeurs de rupture admises pour la vérification d'un ouvrage neuf. Il y a donc risque de rupture du béton à l'intérieur d'un coude, la barre pouvant alors s'échapper latéralement (fig. 6).

Fig. 6 : Risques liés au dégrappage des barres d'armature

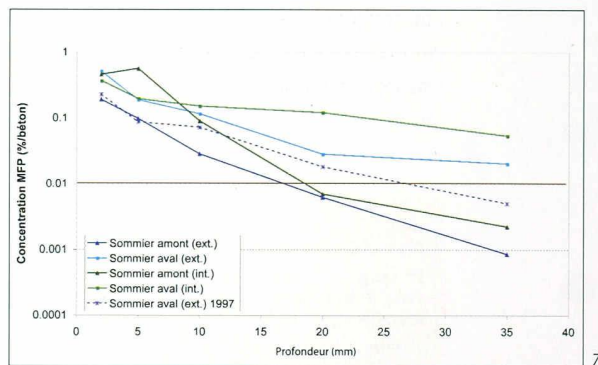
Fig. 7 : Profils des teneurs en MFP à partir des carottes prélevées sur les sommiers

sur les quatre carottes, ne montrent pas de différence significative par rapport à celui de 1997 (fig. 7). Ce dernier est situé au centre du faisceau des profils obtenus en 2004. Etant donné la variabilité intrinsèque du béton, on peut considérer qu'il n'y a pas eu d'évolution de la concentration résiduelle de MFP, ce qui permet de conclure que l'équilibre chimique du MFP avait été atteint après trois ans déjà. On observe également que la valeur limite est atteinte jusqu'à 20-25 mm de profondeur et que le sommier présente généralement des valeurs supérieures.
