# LA MENACE DES MURS DE SOUTÈNEMENT EN L

Les inspections visuelles étant insuffisantes pour évaluer l'état réel des murs en L, l'OFROU leur a consacré une étude pilote.

Erdjan Opan, Roman Ryser, Frédéric Mayoraz et Yann Smith

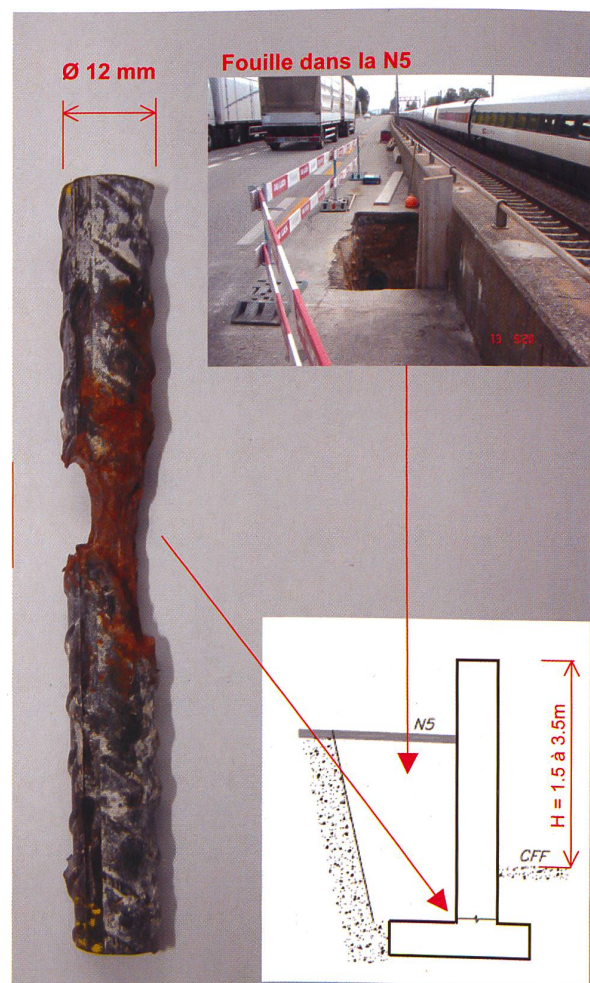
Tous les dégâts mis en évidence par des investigations destructives (en particulier la corrosion avec perte de

section des armatures) se situent dans des zones où le béton d'enrobage présente des défauts locaux tels que nids de graviers ou porosité très élevée, qui se combinent parfois avec un enrobage insuffisant au joint semelle-parement (**voir encadré ci-contre**). Dans un mur en L, celui-ci est un élément critique dans lequel se superposent des difficultés d'exécution (ségrégation du béton, vibration insuffisante, perte de laitances en fond de coffrage) et des exigences statiques élevées, puisque cette zone est la plus sollicitée d'une structure qui fonctionne de façon isostatique. De plus, la présence de nombreux joints de dilatation ne permet pas d'assurer, en cas de perte de résistance de l'armature principale, une redistribution des efforts menant à des déplacements importants qui révéleraient le comportement anormal du mur.

De manière générale, le front de carbonatation n'est pas profond dans cette zone critique et aucune substance favorisant la corrosion n'y a été trouvée ni dans le béton, ni dans le sol. La corrosion est uniquement due à un béton poreux et éventuellement à une épaisseur d'enrobage trop faible des barres. Des dégâts liés à un enrobage insuffisant ont aussi été constatés sur la semelle de certains ouvrages.

- La corrosion constatée à la reprise de bétonnage à l'angle parement-semelle est due à un enrobage des barres par un béton poreux (nid de gravier) qui n'assure pas une protection alcaline des barres. Dès lors, une corrosion électrochimique par macroélément se met en place. Elle est localisée au droit de la reprise de bétonnage parement-semelle. Il est important de noter que ni les chlorures, ni la carbonatation du béton, ni la chimie du sol ne sont la cause initiale de cette corrosion. Selon le type de corrosion, sa vitesse de propagation dépend de beaucoup de variables locales. Avant d'aller plus loin, il a été jugé prioritaire de définir une méthode d'évaluation fiable et représentative de l'état réel des ouvrages avant de poursuivre les recherches sur la vitesse de corrosion.

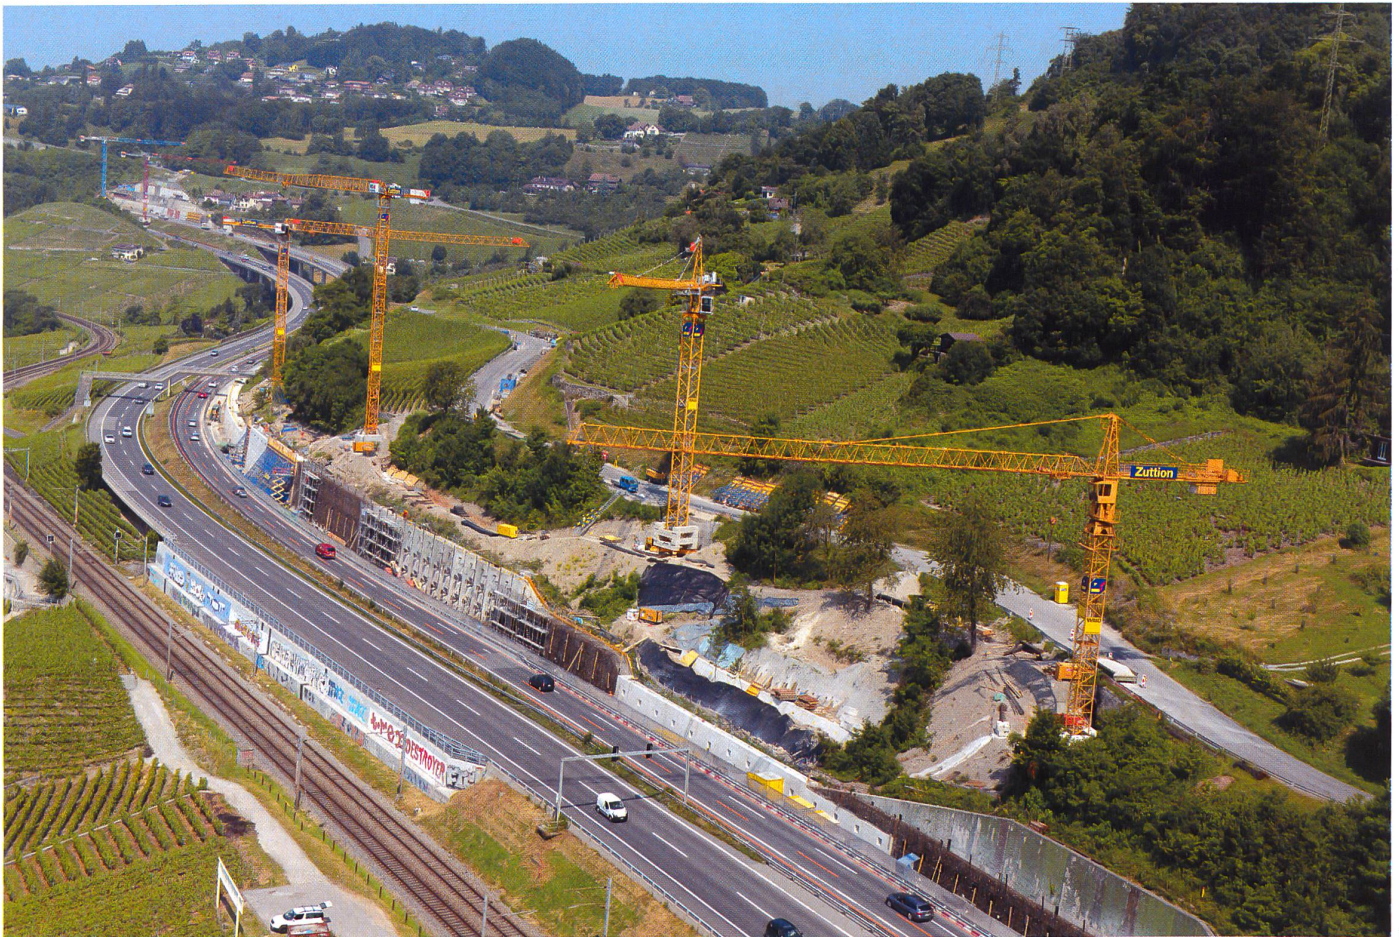
6 Renforcement de murs sur l'A9  
(photo Groupe Zuttion)  
(Sauf mention, tous les documents  
illustrant cet article ont été fournis par  
les auteurs.)
