Zeitschrift: Tracés : bulletin technique de la Suisse romande
Herausgeber: Société suisse des ingénieurs et des architectes
Band: 141 (2015)
Heft: 17: Rénovation de la Tour Bel-Air

STRUCTURE DE LA TOUR BEL-AIR

Premier bâtiment élevé construit à Lausanne, la tour Bel-Air a été conçue sur le modèle des gratte-ciel américains par l'architecte Alphonse Laverrière, à l'instigation de l'ingénieur Eugène Scotoni. Précurseur par sa taille et par les techniques de construction employées – structure métallique avec des façades en maçonnerie – la structure de ce bâtiment a plutôt bien résisté aux attaques du temps.

Oscar Valeiras, Claudio Pirazzi et Jacques Perret

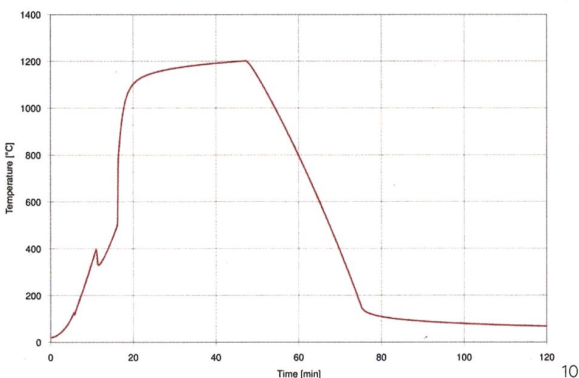
Afin de répondre à ces questions, le bureau INGENI SA a mené des simulations numériques. La simulation de type feu naturel généralisé, qui considère la véritable densité de charge thermique, a fourni des courbes de température de gaz en fonction du temps (fig. 10). Ces courbes sont ensuite appliquées à des modèles qui considèrent la section du plancher avec une analyse de la redistribution de la température sur la base de la mécanique des fluides (fig. 11). C'est ainsi qu'on peut déterminer la résistance plastique résiduelle des profilés métalliques

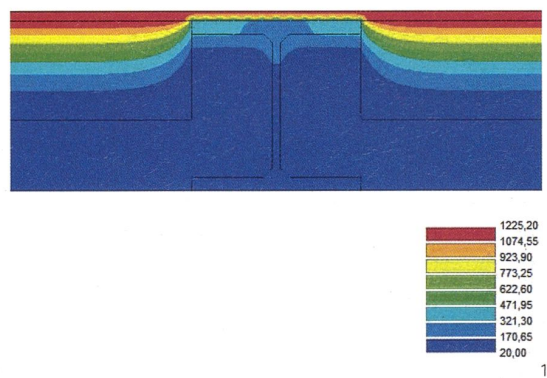
L'étude a pu démontrer que la couche de parquet en bois dur d'une épaisseur de 30 mm donne une protection suffisante aux planchers-dalles de la tour pour qu'ils résistent à un feu avec une densité de charge calorifique de 700 MJ/m² dans les zones d'affectation « bureau ». Toutefois, dans les zones d'affectation « habitation » avec une densité de charge calorifique assumée de 1085 MJ/m², quelques poutres métalliques cèderaient localement lors du feu. Grâce à des effets membranaires postcritiques (comportement de type « chaînette »), la ruine se manifesterait par une déformation excessive de cette zone, mais elle ne mettrait pas en danger la sécurité structurale de la tour.

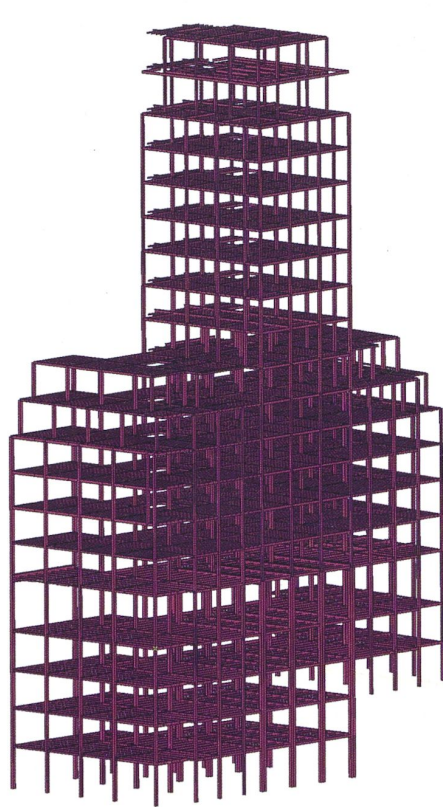
16a

Ces mesures ont abouti à des fréquences de 1.05 Hz et 1.25 Hz selon les deux axes principaux du bâtiment, soit des fréquences 4 à 5 fois supérieures à celles estimées avec le modèle de calcul utilisé jusqu'alors. Comme supposé, cet écart s'expliquait par la non-prise en compte des murs en maçonnerie qui augmentent considérablement la rigidité du bâtiment. L'adjonction des murs dans le modèle (fig. 16b) a eu pour effet de faire converger les fréquences propres théoriques avec celles mesurées.
