Artikel: Étude et conservation-restauration de l'église (1991-2001)
Autor: Gutscher, Hans
DOI: <https://doi.org/10.5169/seals-835841>

ÉTUDE ET CONSERVATION-RESTAURATION DE L'ÉGLISE (1991 - 2001)

Hans Gutscher

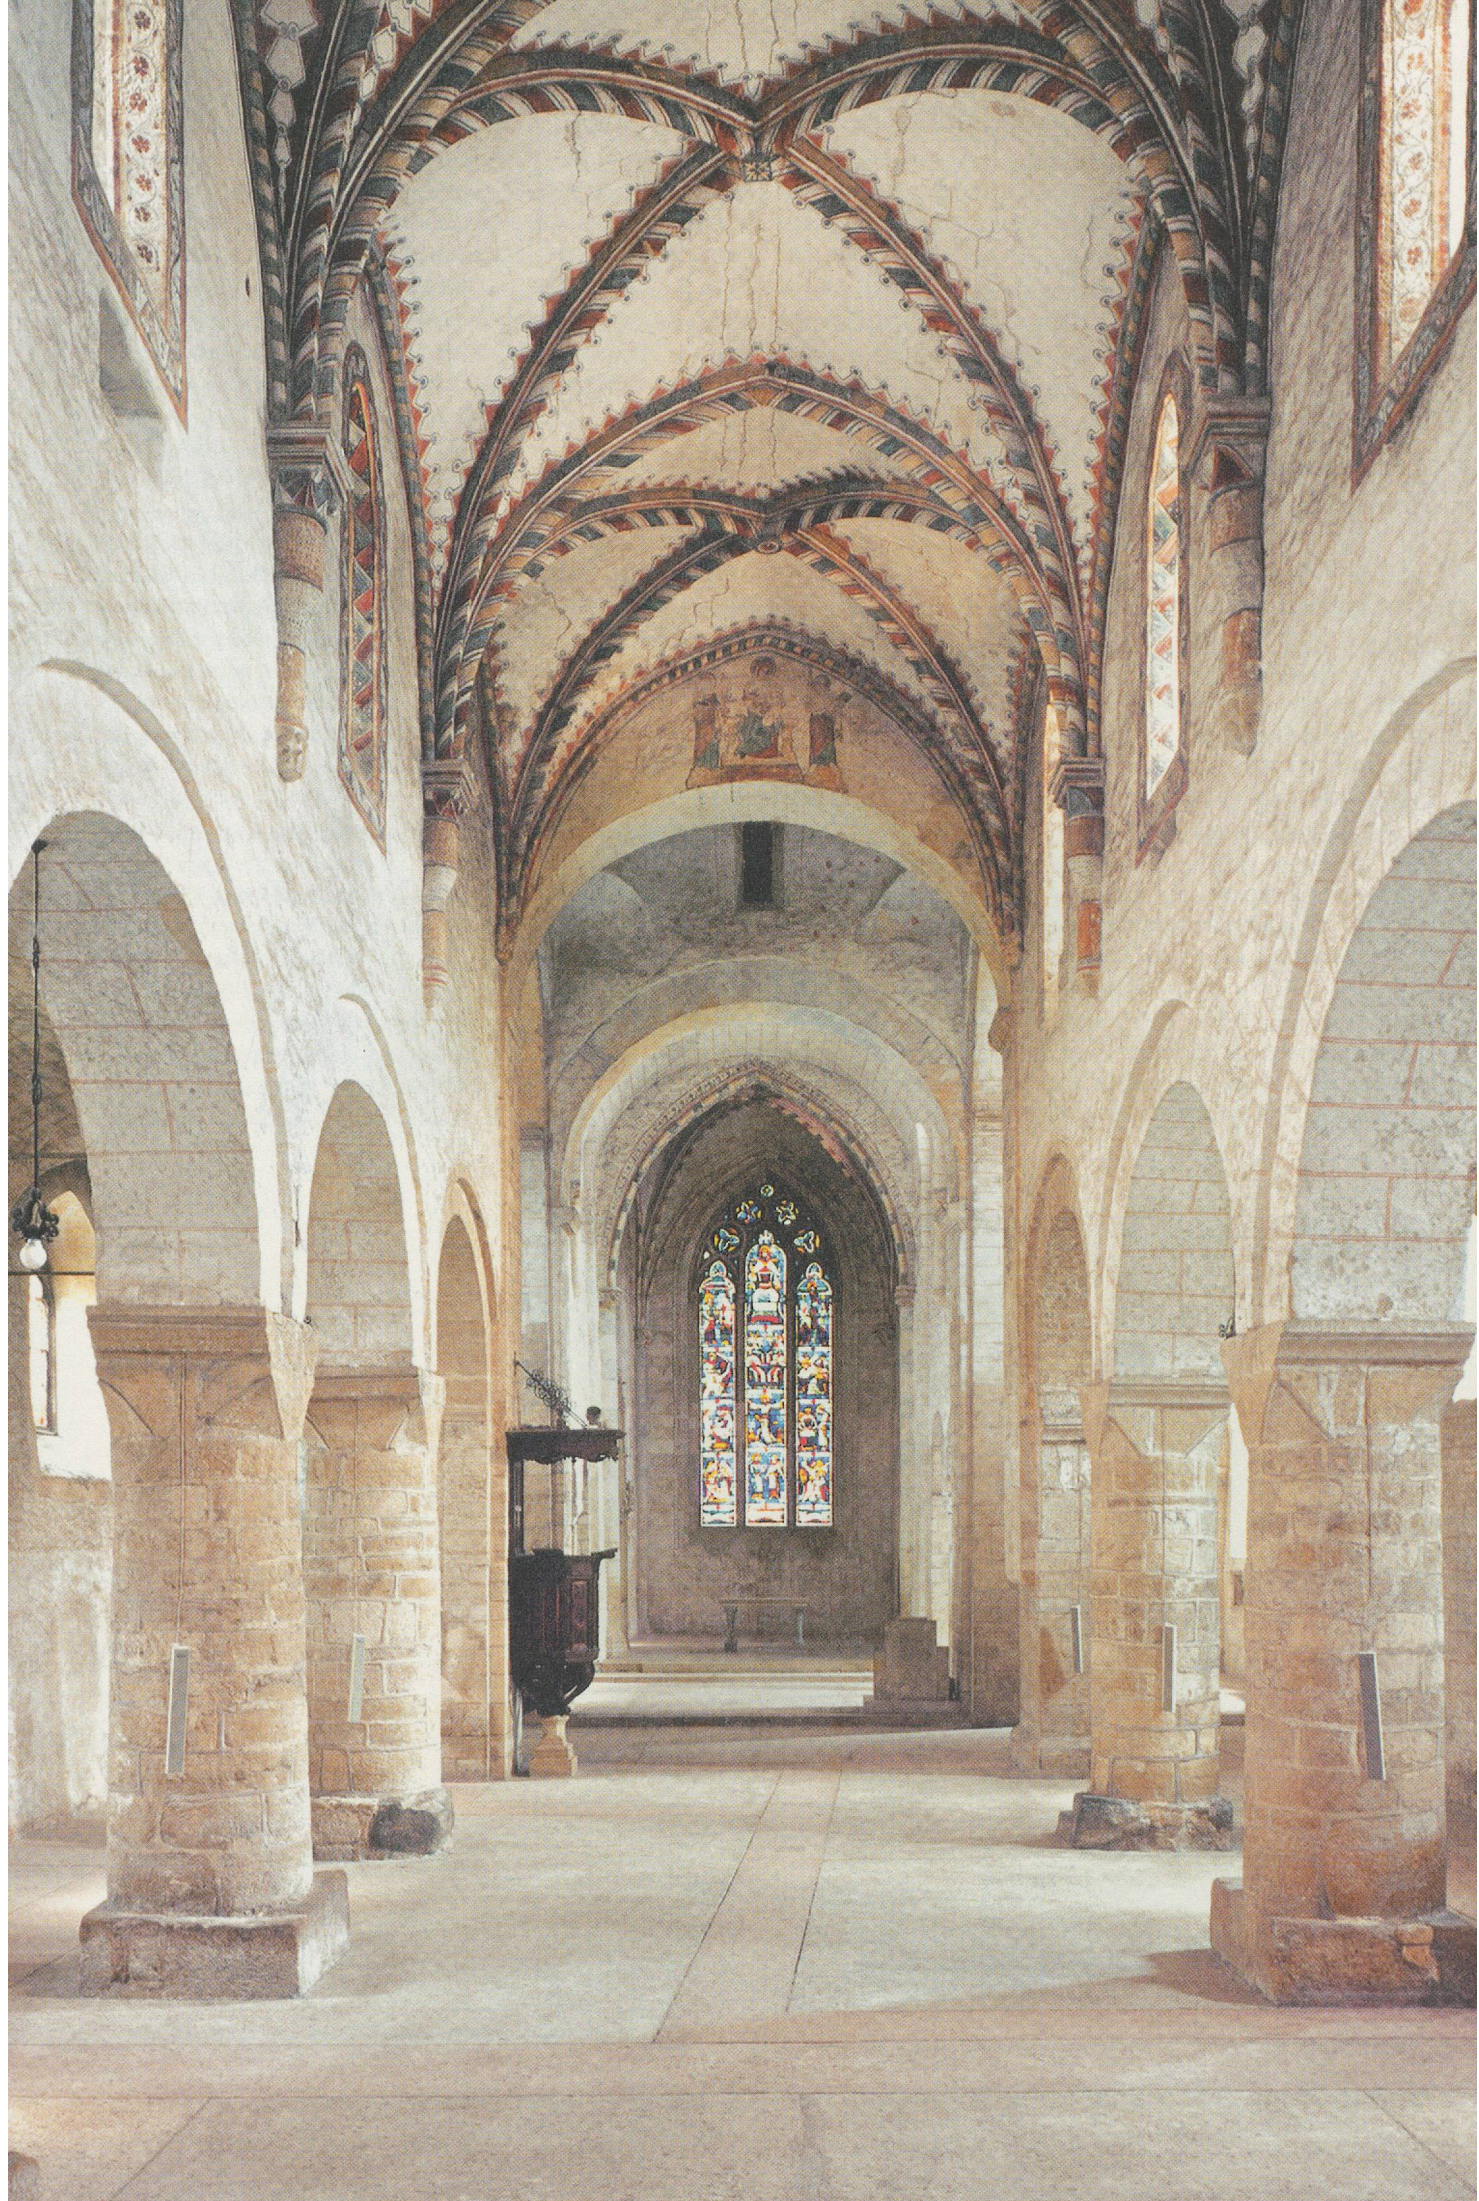
FIG. 155

Lorsqu'en 1985, l'État de Vaud, propriétaire de l'église de Romainmôtier, envisagea de préparer une nouvelle restauration de cet édifice, celui-ci présentait à plusieurs niveaux des désordres de natures diverses. Des fissures importantes observées sur la voûte de la nef centrale, en constituaient les plus inquiétants. Elles contribuèrent à décider les services cantonaux à déclencher une nouvelle restauration complète de l'église de Romainmôtier (FIG. 155).

Vue intérieure de l'église
avant les travaux

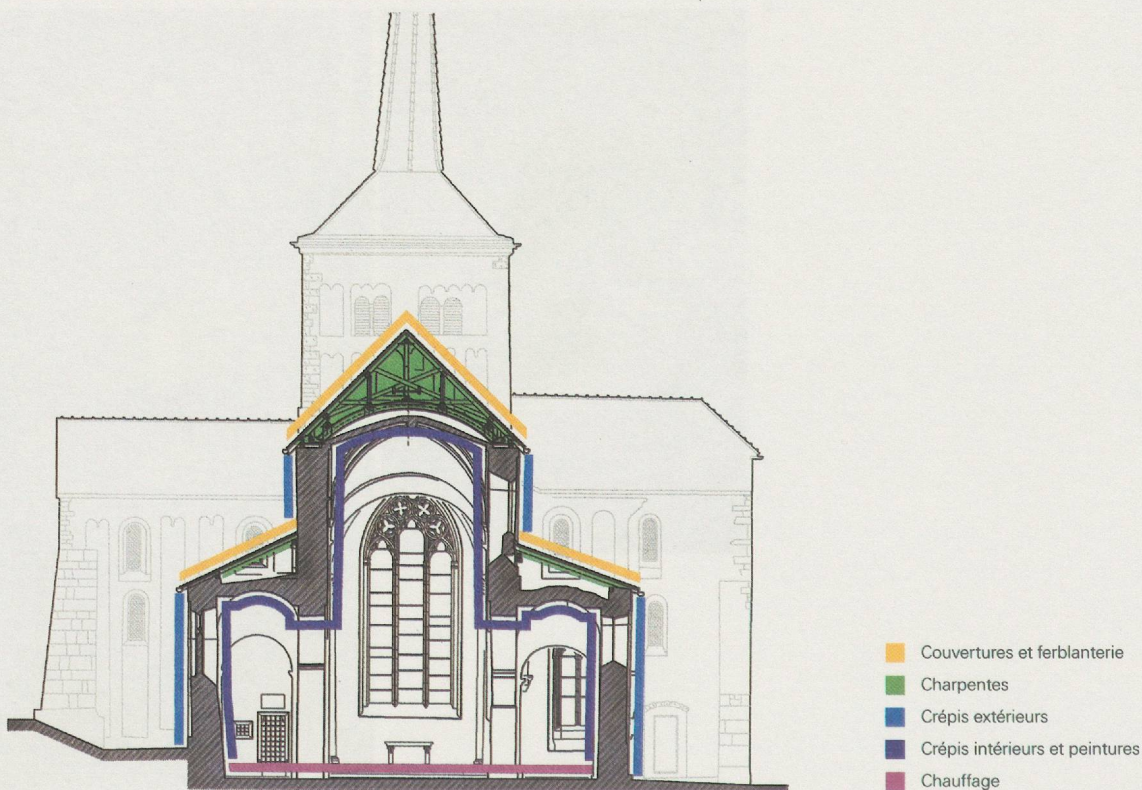
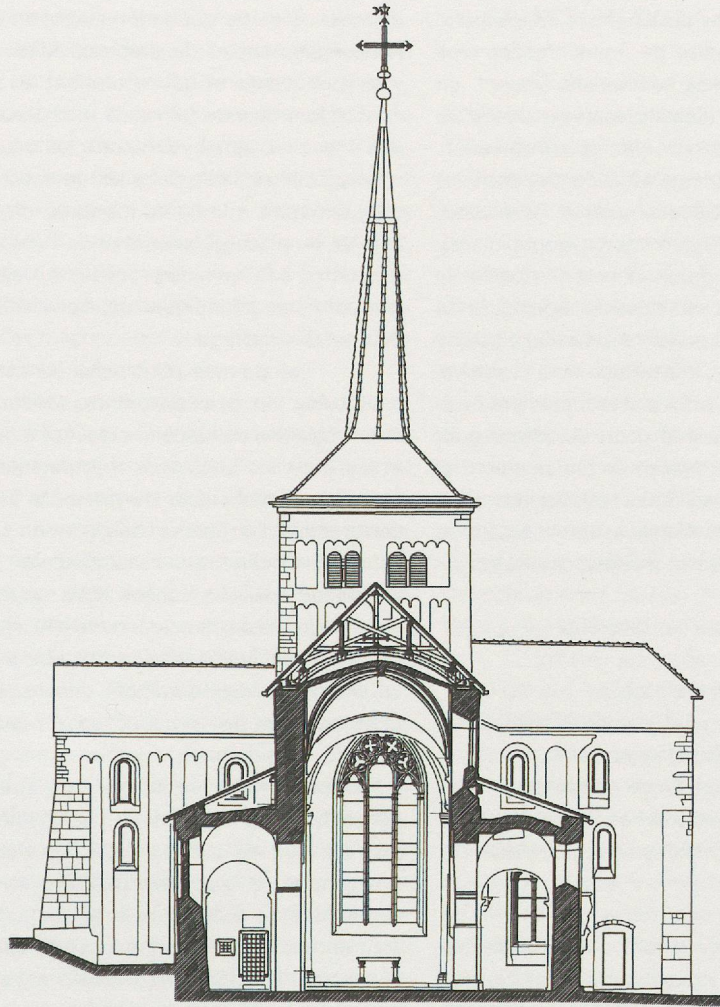
FIG. 158

—
Repérages des différentes
interventions

dégagea assez rapidement. C'est sur cette base que les premières interventions, notamment la consolidation des charpentes, ont été conçues. Ce concept général s'est ensuite confirmé et affiné au fur et à mesure de l'avancement et de l'approfondissement des observations et des analyses, facilitées par la mise à disposition, dès le début du chantier, des échafaudages nécessaires pour accéder à toutes les parties de l'ouvrage, tant à l'extérieur qu'à l'intérieur de l'église. L'interaction entre préparation et exécution des travaux s'est poursuivie tout au long de ce chantier. Elle a permis d'affiner, de comparer et de tester les résultats des observations, puis des travaux, ceci dans un esprit de collaboration interdisciplinaire, auquel ont adhéré tous les intervenants, du maître de l'ouvrage, en passant par les experts et mandataires, jusqu'aux artisans qui ont finalement exécuté les travaux (FIG. 158).

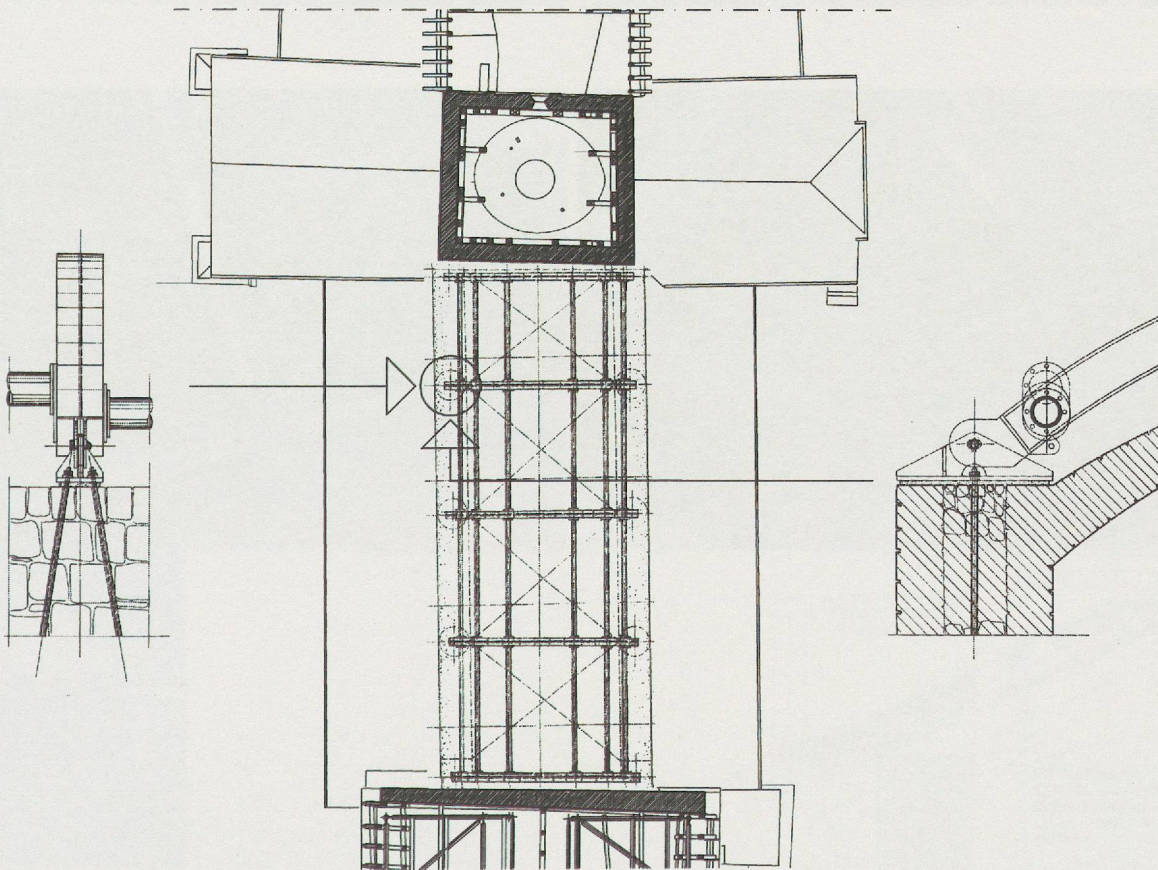
FIG. 159
—
Renforcement
de la charpente de la nef

- les dimensions plus modestes des différents composants;
- la possibilité de cintrage des profilés;
- la différence visuelle entre les charpentes existantes en bois et les structures rapportées en métal;
- la possibilité de situer ces dernières à un niveau inférieur par rapport aux charpentes anciennes, et d'assurer ainsi une bonne distinction entre l'«ancien» et le «nouveau» (FIG. 159).

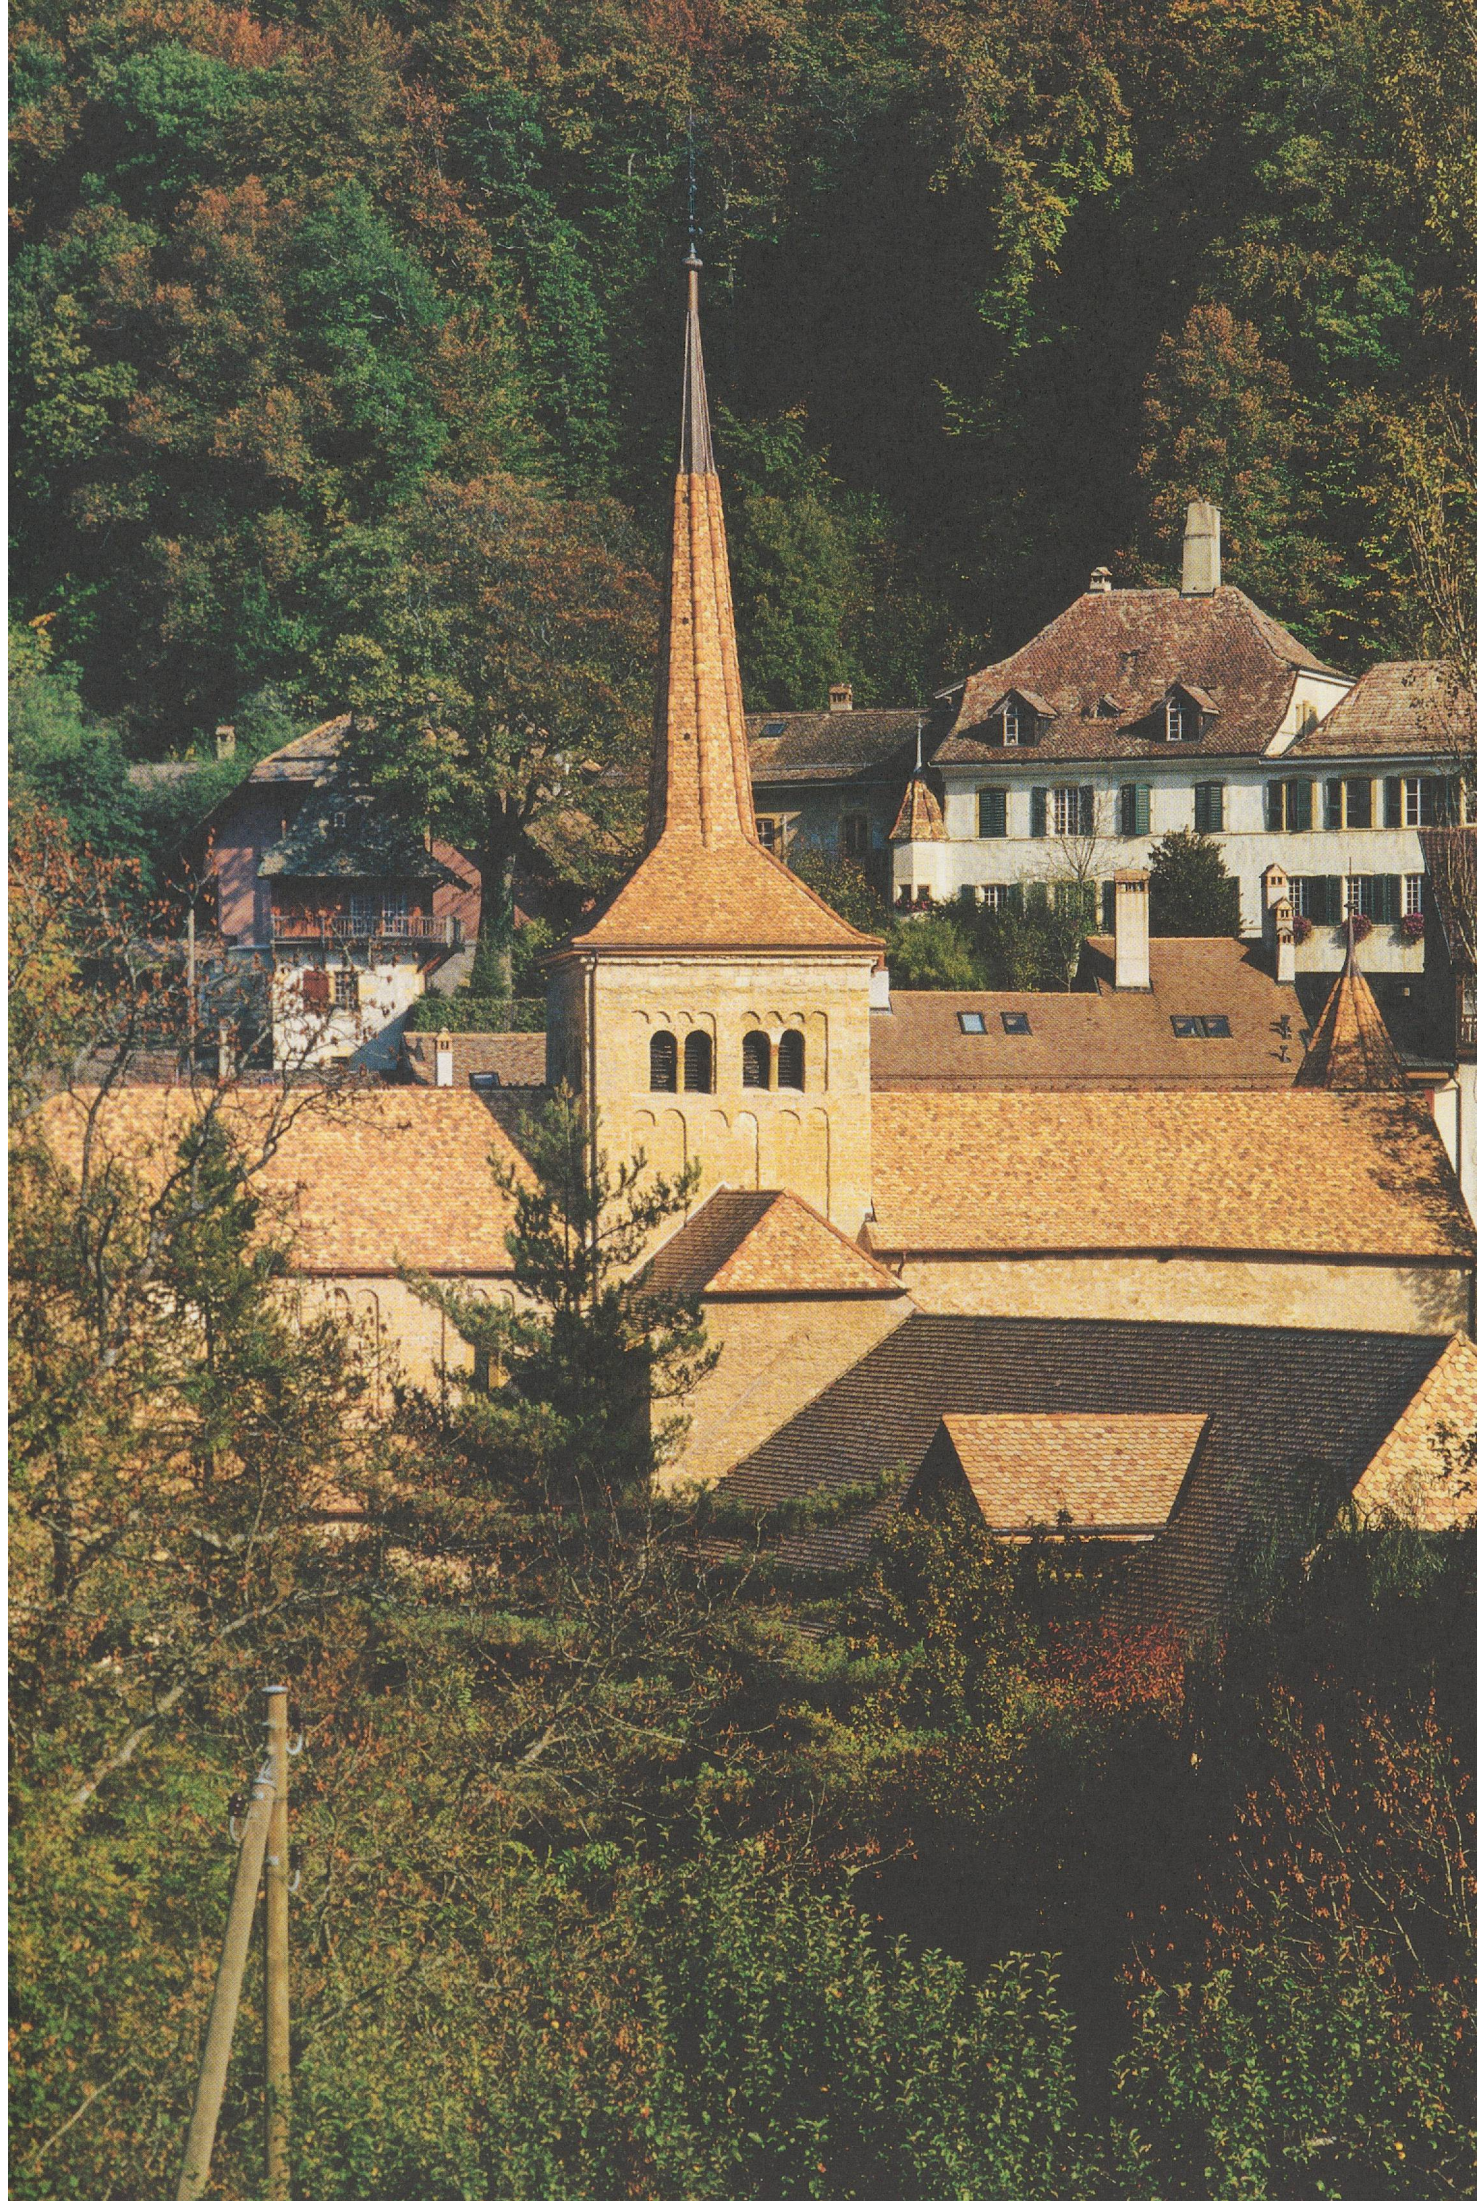
FIG. 167
—
Vue générale de l'église après la restauration des façades et du clocher

L'aspect des murs de façade, après ces différents travaux d'assainissement et de retouches ponctuelles, a nettement gagné en homogénéité. La lecture extérieure de l'église, par rapport à celle, très didactique, qui lui avait été imposée par l'action des restaurateurs du début du XX^e siècle, est devenue nettement plus architecturale. Elle affirme de nouveau plus clairement le monument dans son entier, son architecture, plutôt que de le décomposer en strates historiques identifiées et séparées par des joints profonds et par des traitements différenciés (FIG. 167-168).

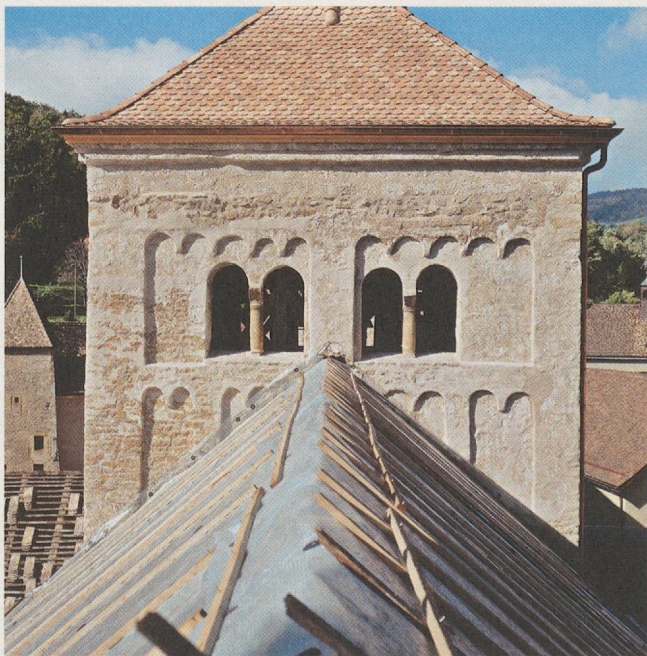
FIG. 168
—
La maçonnerie du clocher restaurée

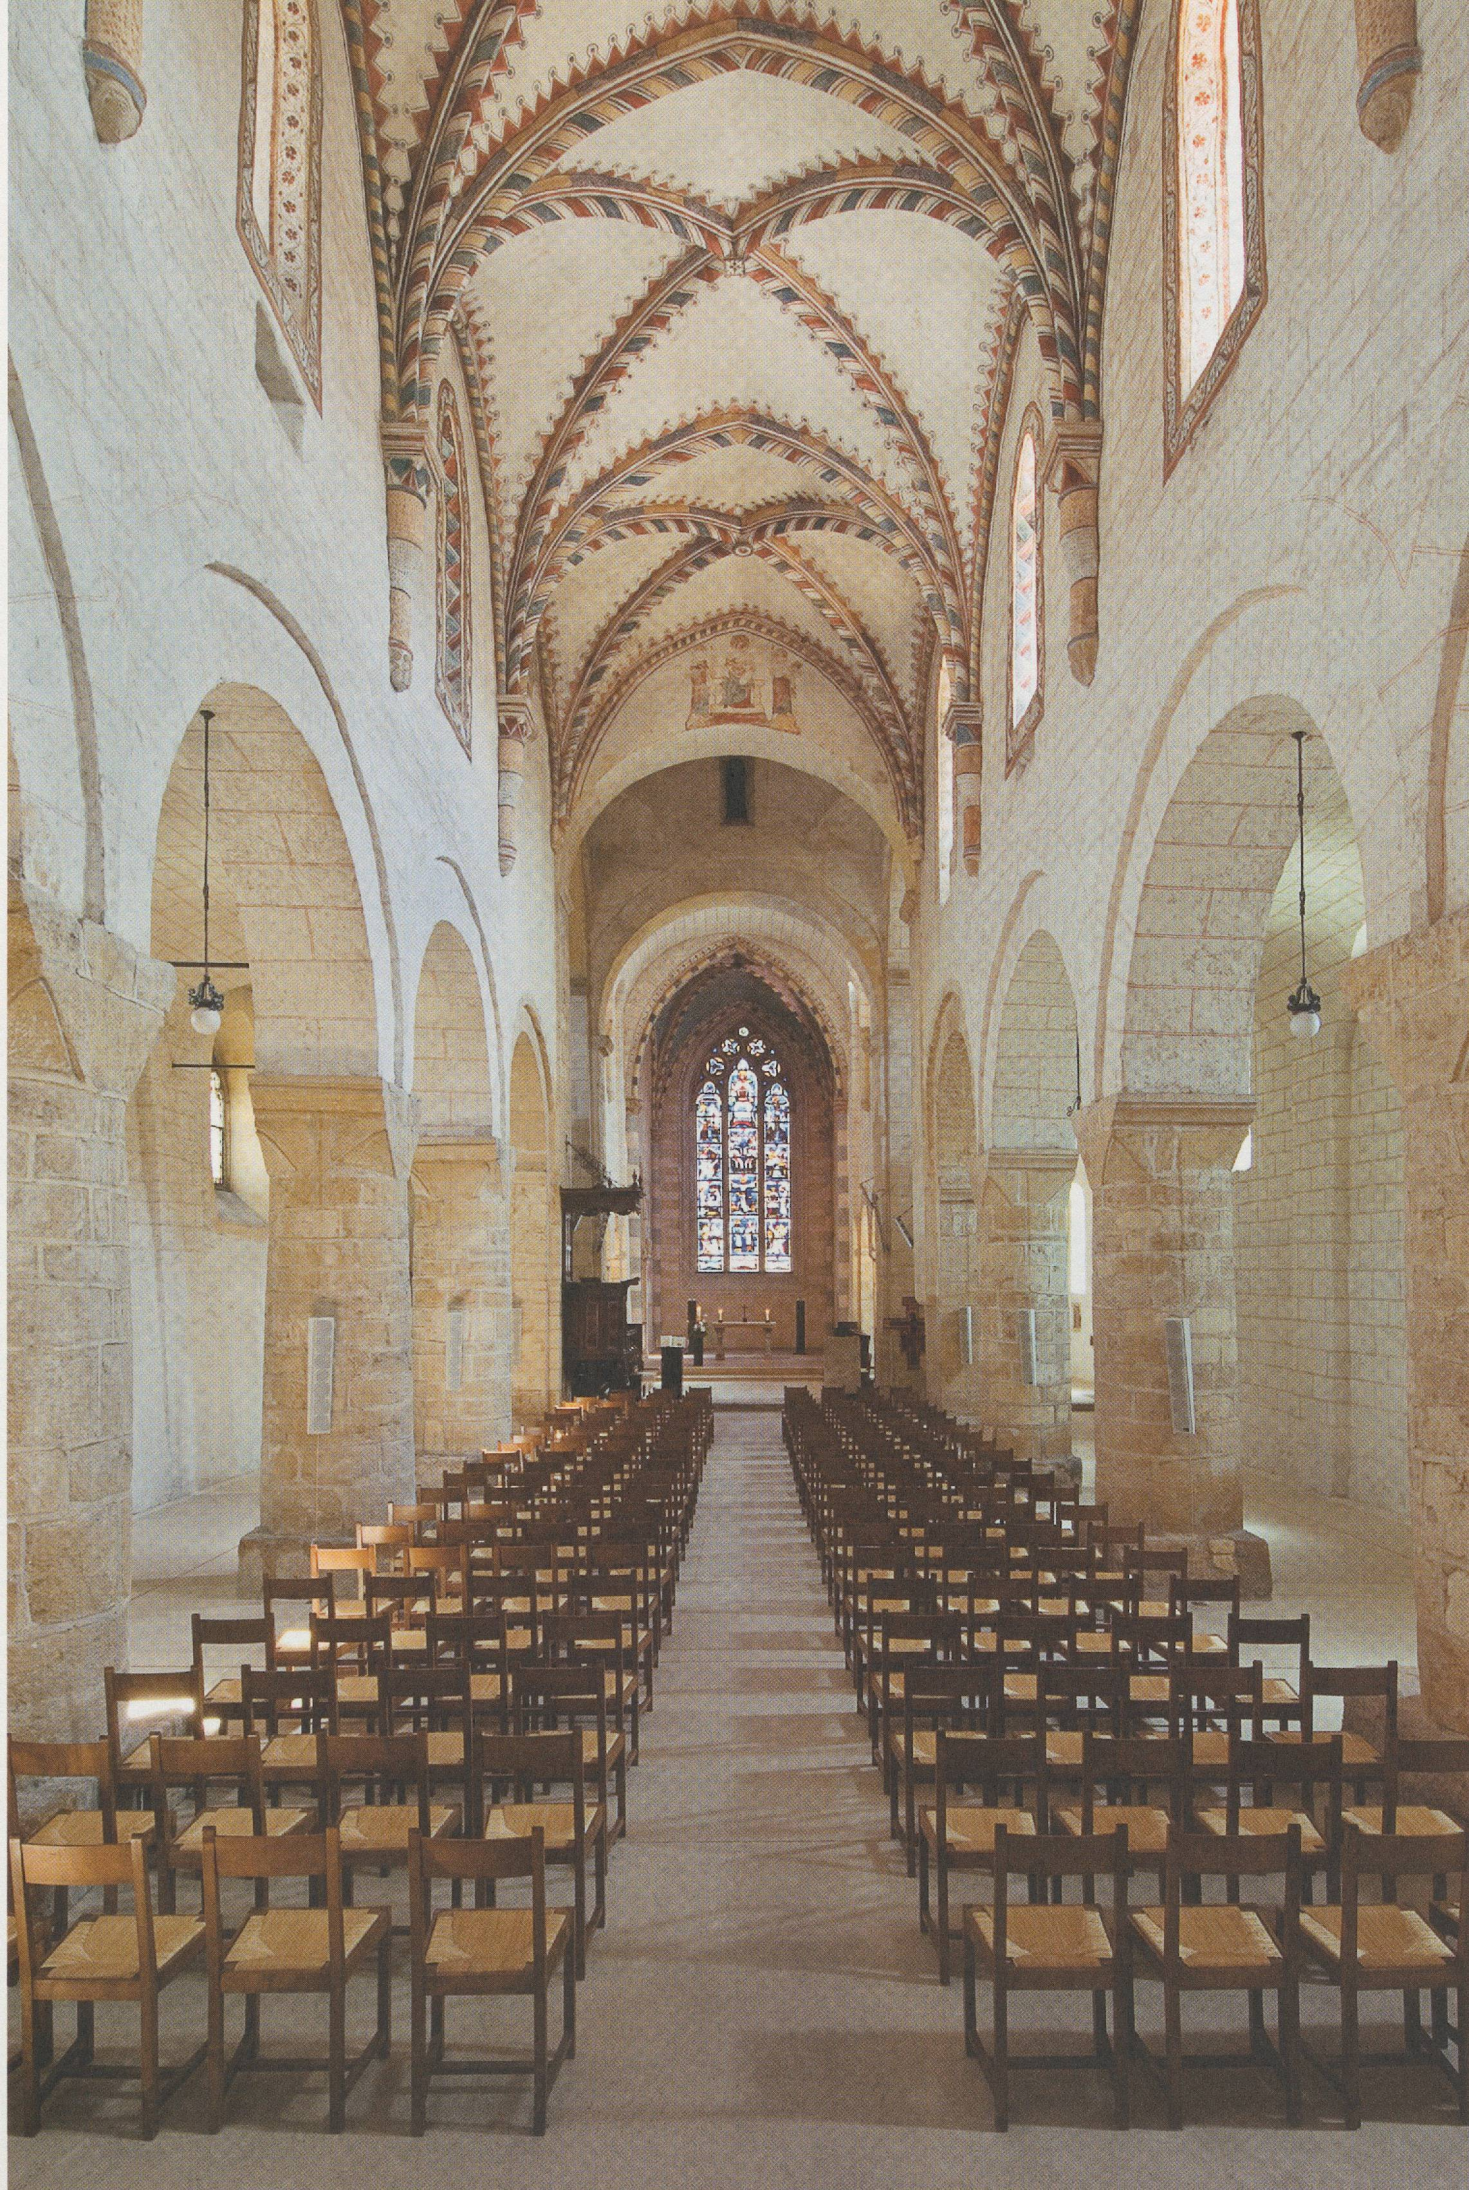
FIG. 170

—
Vue intérieure de la nef
en direction de l'est après travaux

Les tracés des églises antérieures des V^e-VIII^e siècles, sont aujourd'hui marqués discrètement par de simples traits, ocre jaune pour l'une, ocre rouge pour l'autre, incrustés par sciage dans les chapes finies, après leur durcissement complet. Les tracés linéaires qui ne perturbent guère l'homogénéité d'aspect du sol de l'église, ont avantageusement remplacé les larges bandes de couleurs différentes qui découpaient, à ces endroits, les chapes antérieures, aujourd'hui remplacées (FIG. 170).
