CEMENTBULLETIN

OKTOBER 1964

Sichtbeton an Stützmauern

Besondere Umstände im Tiefbau. Hauptsächliche Fehler: Abmagerungen – Kiesnester – Farbunterschiede.

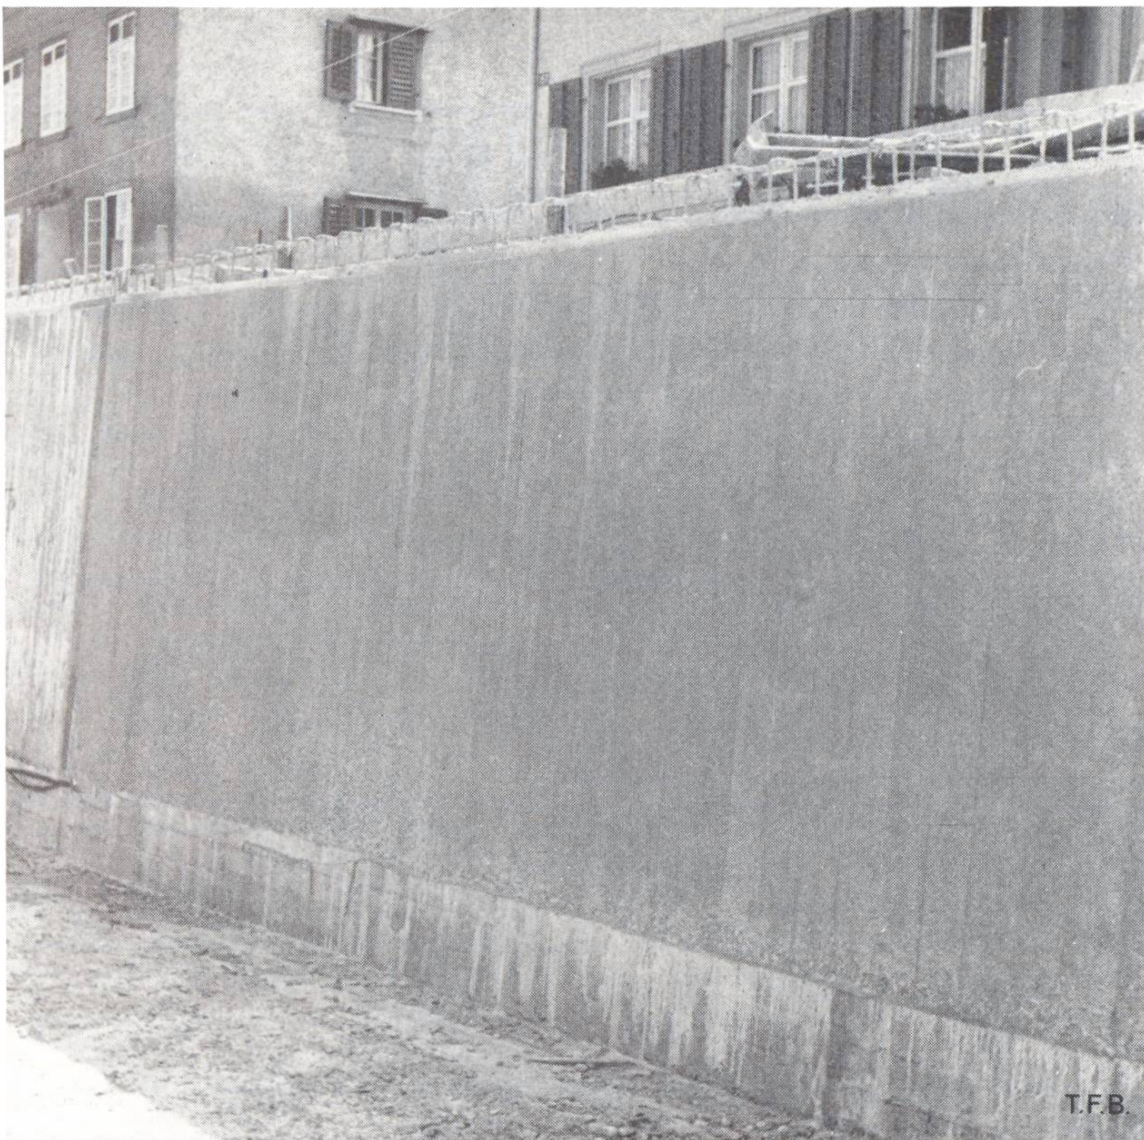
Abb. 1 Futtermauer mit Anzug 1:6. Man erkennt am Fusse Abmagerungen infolge undichtem Schalungsanschluss, Kiesnester sowie eine ungefähr in der Mitte horizontal verlaufende Abgrenzung zwischen hellerem und dunklerem Beton.

- **Abmagerungen** infolge Auslaufens des Zementleims an undichten Stellen, insbesondere beim Anschluss der Schalung an den Fundamentsockel (Abb. 1);
- **Kiesnester** infolge Entmischung und/oder mangelhafter Verdichtung (Abb. 3);
- **ungleichmässige Farbe** des Betons (Abb. 1 und 2).

Ein dichter Schalungsanschluss am Mauerfuss ist deshalb besonders schwer zu erzielen, weil die Sockelkante meistens nicht durchgehend scharf und gerade ausgebildet wird. Wenn die zu betonierende Stützmauer einen Anzug aufweist, kommt dazu, dass die Schalung dem Unterbau nicht flächig anschliesst, sondern ihn nur an der Kante berührt.

3 Gute Resultate geben möglichst dicke Schaumgummibänder, die man an den Schalungselementen innseitig auf der richtigen, vorher angerissenen Höhe annagelt. Die gute Befestigung ist notwendig, weil der Dichtungstreifen zwischen den auseinanderstrebenden Ebenen keinen guten Halt findet und deshalb durch den bedeutenden hydrostatischen Druck des Frischbetons leicht herausgepresst werden kann. Auch die Verspriessung der Schalung muss derart sein, dass die letztere nicht gleich mehrere Millimeter nachgibt und damit die besten Abdichtungsbemühungen nutzlos gemacht werden.

Es ist schon versucht worden, an der inneren Seite des Schalungsanschlusses Beton vorzulegen und von Hand zu verdichten. Dieses Verfahren kann zum Erfolg führen, wenn eine genau gleiche übliche Betonmischung (besonders hinsichtlich des Wasser-Zement-Verhältnisses) angewandt und spätestens 2 bis 3 Std. danach endgültig betoniert wird. Auch muss für diese Arbeiten in der Schalung genügend Spielraum vorhanden sein, und es sollten gute Lichtverhältnisse herrschen.

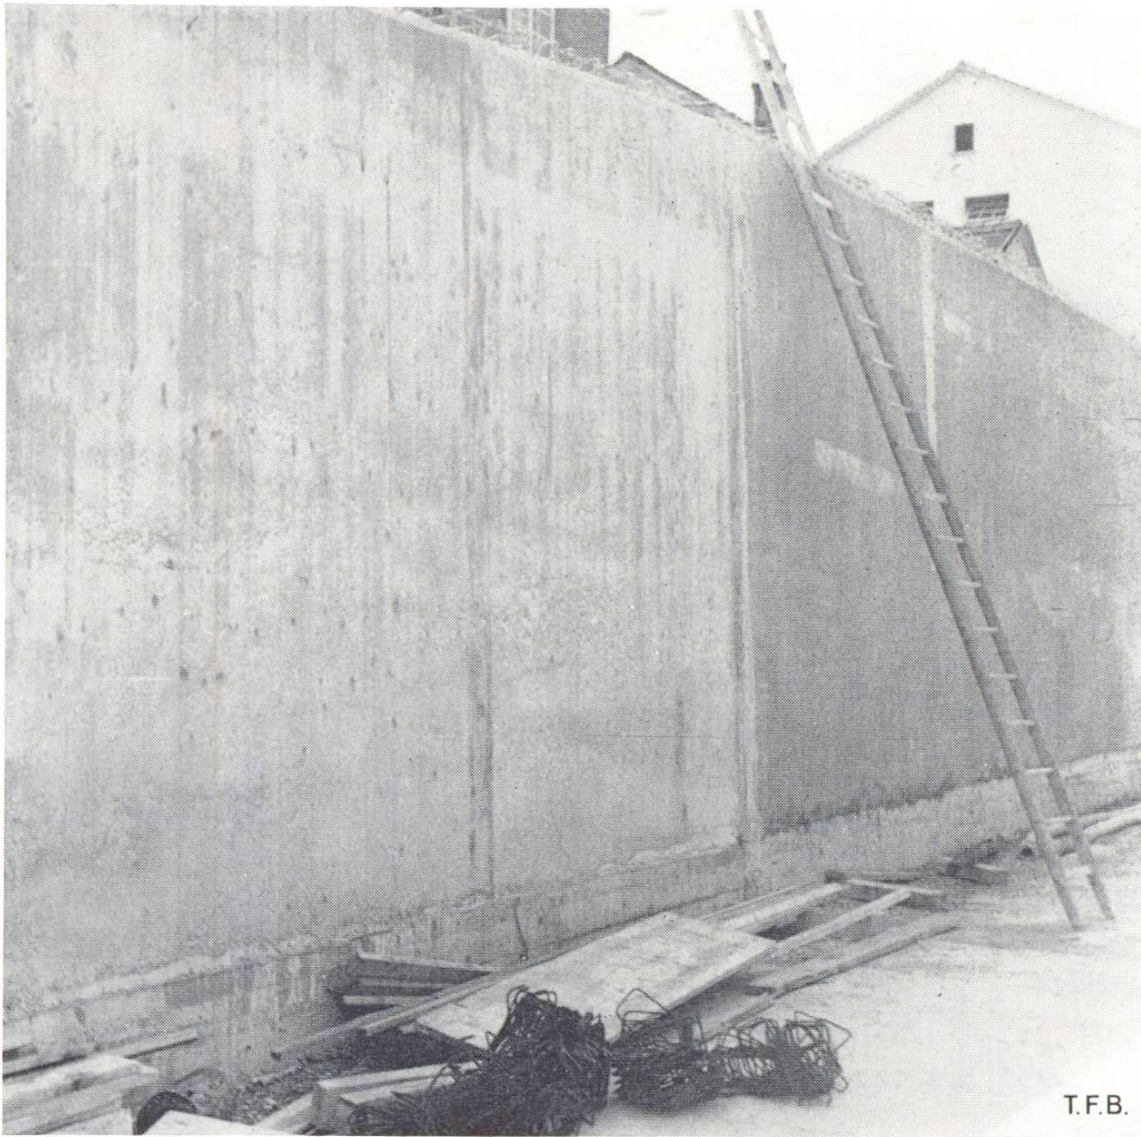
Abb. 2 Unterschiedliche Grautönung des Betons vertikal und horizontal begrenzt infolge kleiner Unregelmässigkeiten des Wasserzementwertes.

Die an grösseren Stützmauern sehr oft beobachtete **ungleichmässige Farbe** des Betons zeigt sich in horizontalen Streifen, die gegeneinander durch leicht wellenförmige Linien abgegrenzt sind. Dieses Bild weist auf die Ursache hin:

Es wurden offenbar Serien von Betonmischungen eingebracht, deren Zusammensetzung nicht gleichwertig waren. Es braucht ja nur eine kleine Änderung des Wasserzementwertes, um bereits auffällige Unterschiede in der Tönung der Betonoberfläche zu erzeugen (s. CB Nr. 21/1963, Abb. 6).

cher Farbfehler. Auf dieselbe Sichtfläche gerechnet, entfällt hier gewöhnlich eine mehrfache Betonmenge, und es sind daran auch entsprechend mehr einzelne Zuschlagslieferungen beteiligt. Daraus aber können die Schwankungen des Wasserzementwertes entstehen. Ändert sich der Feuchtigkeitsgehalt des Zuschlages, so ändert sich der Wasserzementwert des Betons, sofern der Maschinist die Wasserzugabe nicht angleicht.

Gegen Farbänderungen der Betonoberfläche von der hier geschilderten Art ist man noch nicht gänzlich gefeit. Die Massnahmen für ihre Verhinderung ergeben sich aus den Ursachen, aber man erkennt, dass dieser Teil des Betonmischens in der Praxis noch ungenügend beherrscht wird. Ein Trost bildet der Umstand, dass sich diese Farbunterschiede mit der Zeit ausgleichen und zumeist unsichtbar werden. Tr.

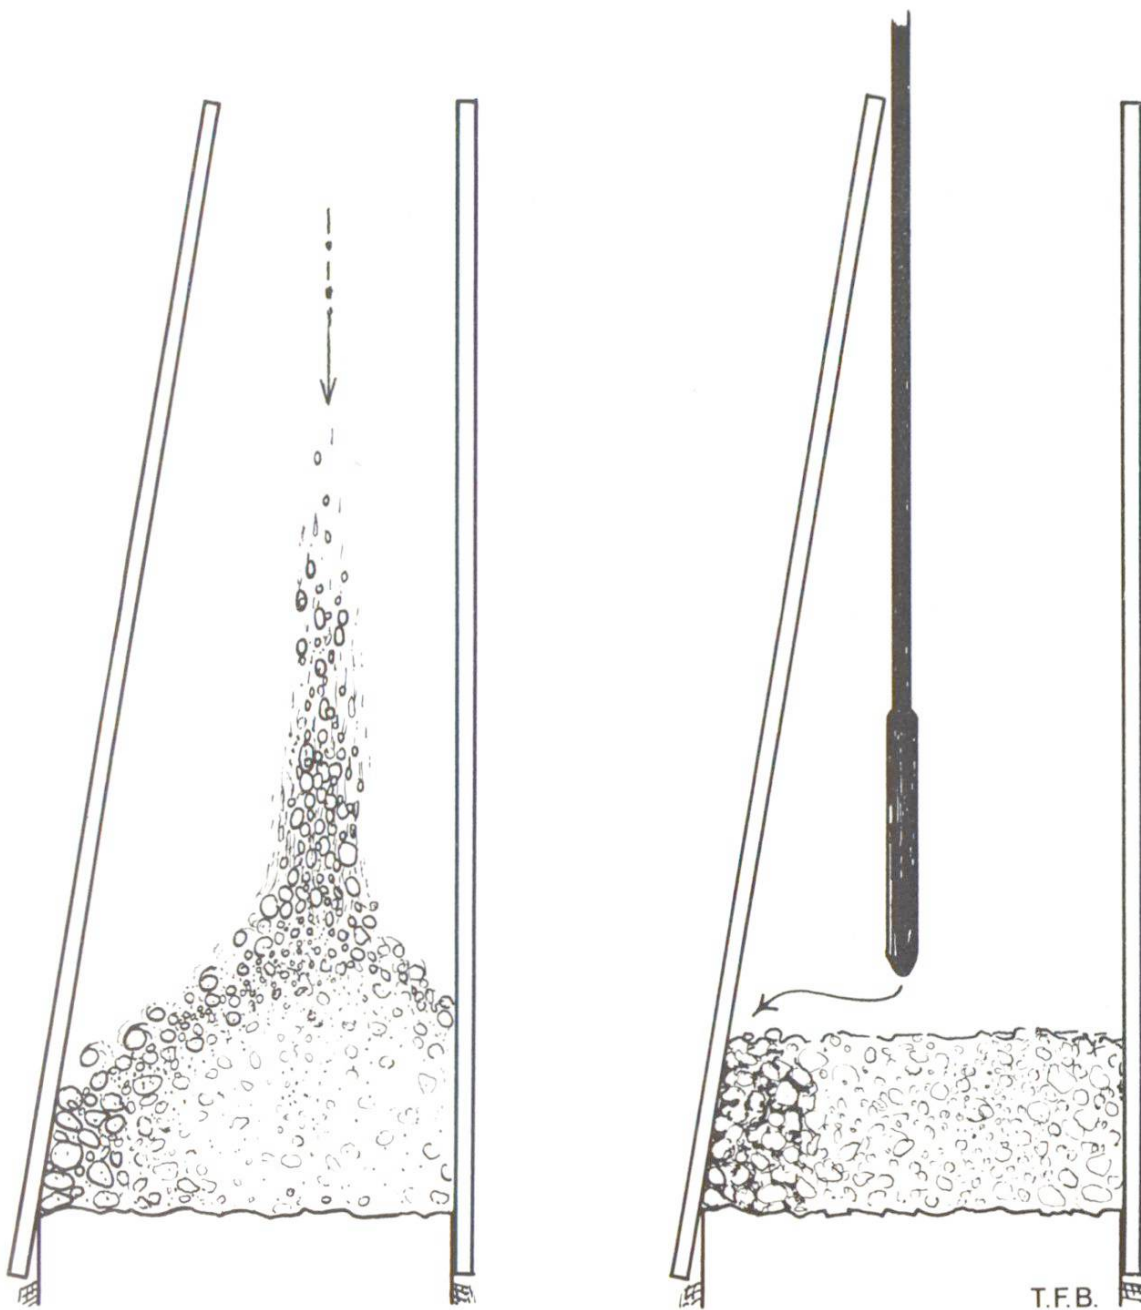
Es ist auffallend, dass die **Kiesnester** jeweils vermehrt in der unteren Hälfte der Mauern entstehen. Dies ist nicht erstaunlich, denn wegen der hohen Fallstrecke entsteht Entmischung, und bei verminderter Überwachungsmöglichkeit wird oft mangelhaft verdichtet. Durch den Anzug der Stützmauern werden die Umstände, die zu diesen Fehlern führen, gerade für die Frontseite bedeutend verstärkt. Beim Einbringen des Betons entsteht ein Schüttkegel, dessen eine Seite gegen die Mauerfront zu besonders ausgeprägt ist. Die Begünstigung der Entmischung infolge des bekannten Abrolleffektes wird dadurch verstärkt (Abb. 1). Ferner ist es ohne spezielle Mühewaltung kaum möglich, die von oben geführten Tauchrüttler im Bereich der Frontseite einzusetzen (Abb. 3).

Abb. 3 Der Anzug der Frontseite verursacht in dreifacher Hinsicht Schwierigkeiten für die Erzielung einer guten Sichtfläche:

- Dichtigkeit des Schalungsanschlusses (unten links)
- Vermehrte Entmischung am Schütkegel (Bild links)
- Die Rüttelflasche gelangt ohne besondere Mühehaltung nicht an die Frontseite (Bild rechts).

Um die Entmischung zu vermeiden, achte man auf eine günstige kontinuierliche Kornabstufung und auf eine steife Betonkonsistenz. Bei Fallhöhen von über 2,5 m verwende man zum Einbringen des Betons Trichterrohre. Zum Führen der Tauchrüttler setze man nur zuverlässige Leute ein, die sich der besonderen Schwierigkeiten bewusst sind. Man versuche durch Schwingen oder mit Hilfe von Latten die Vibratoren an die Frontseite zu bringen. Am besten ist es natürlich, wenn man zur Verdichtung der unteren Lagen zwischen die Schalungen treten kann.

Alle diese Massnahmen bedingen eine genügend breite Öffnung an der Mauerkrone. Es besteht die Neigung, gerade Stützmauern mit starkem Anzug, die offenbar für die Kiesnesterbildung beson-

ders anfällig sind, oben sehr dünn auslaufen zu lassen. Dies ist zu vermeiden.
