Zeitschrift: Cementbulletin
Herausgeber: Technische Forschung und Beratung für Zement und Beton (TFB AG)
Band: 34-35 (1966-1967)
Heft: 5

Schäden an Beton-Untersichten

Beschreibung eines typischen Schadens, der an Unterseiten von Betondecken auftreten kann. Mögliche Ursachen und Entstehung.

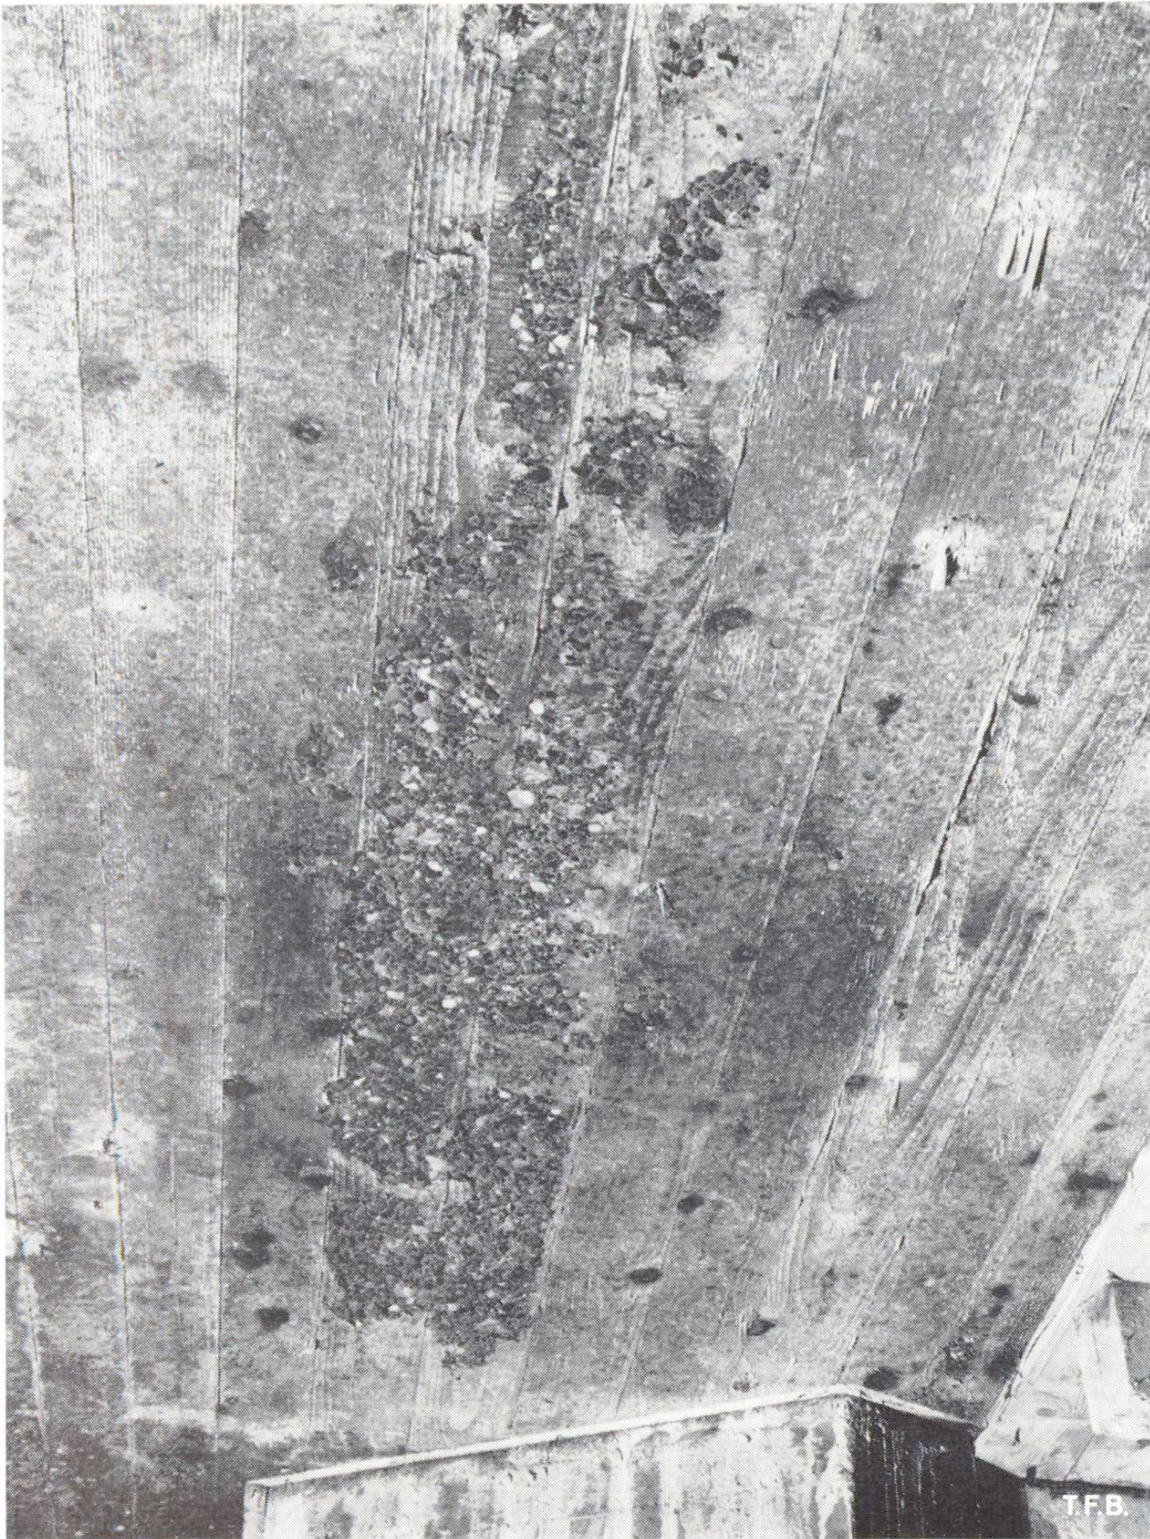
Abb. 1 Beim Ausschalen abgerissene Zementhaut an der Untersicht einer starken Betondecke.

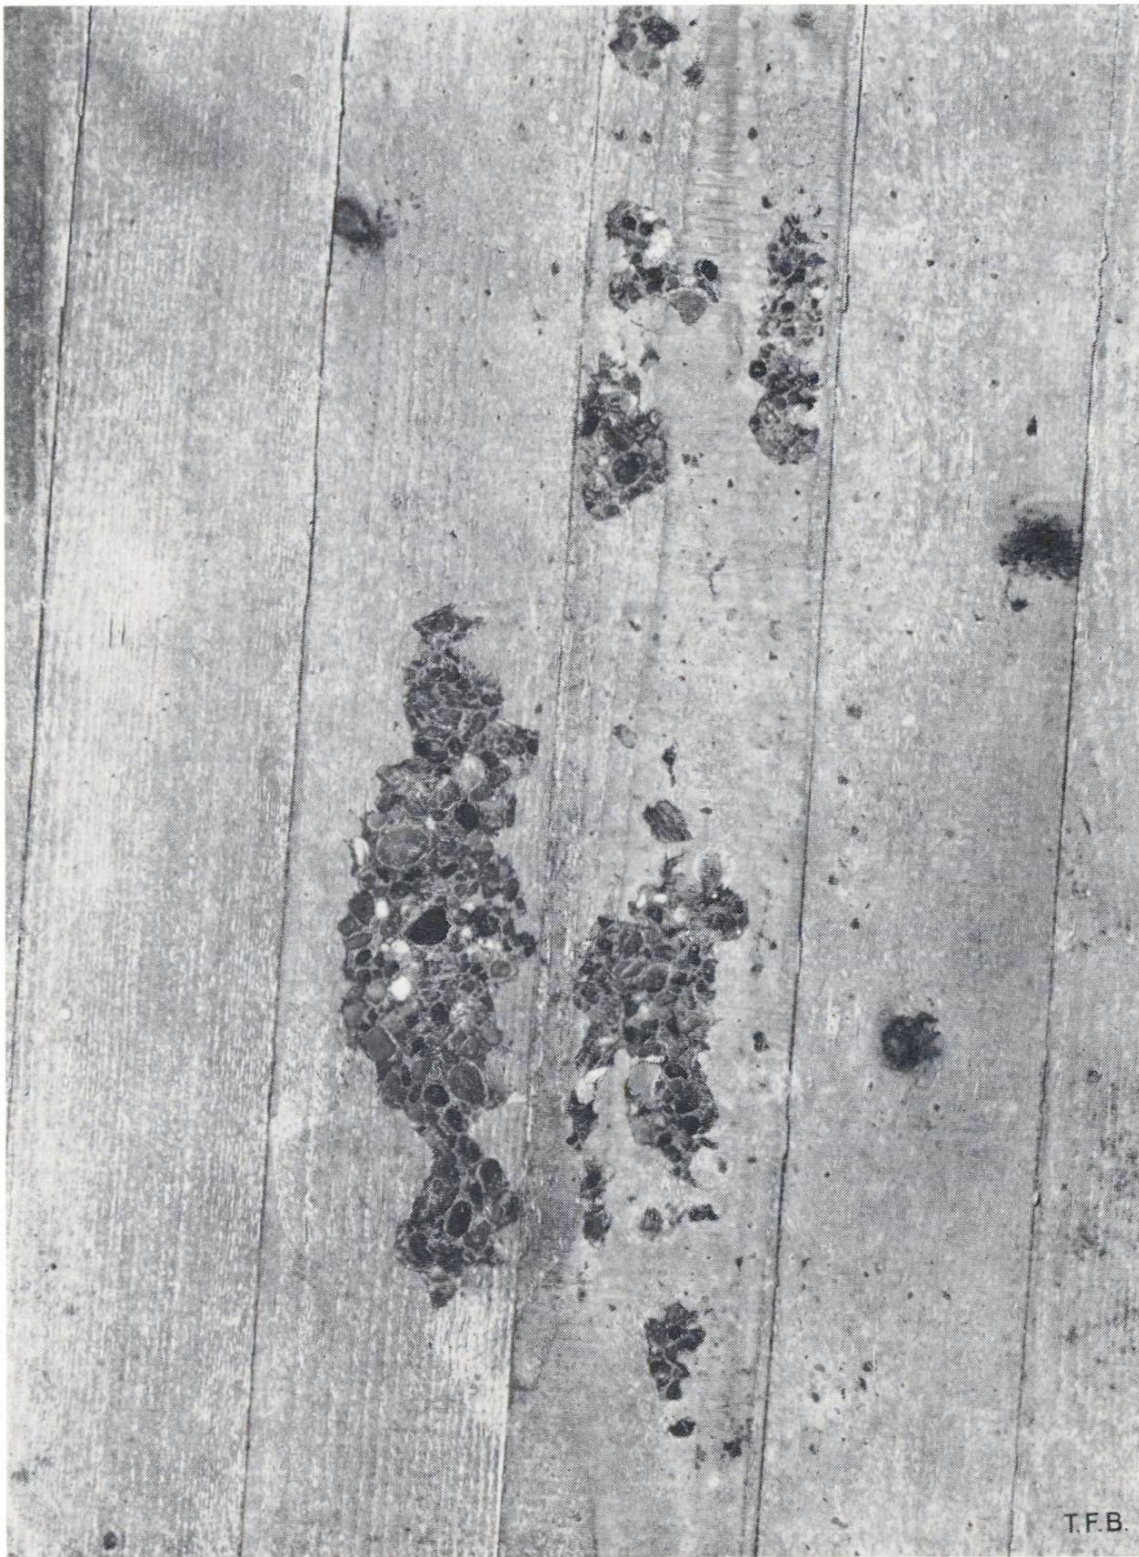
Abb. 2 Detailaufnahme des typischen Schadens. Die freigelegten Zuschlagskörner sind blank wie bei Waschbeton.

5 bleibt eine dünne Schicht Zementstein am Schalungsholz haften, so dass die Zuschlagskörner des Betons zum Vorschein kommen. Auffällig dabei ist, dass die freigelegten Steinkörner blank sind und die Schadenstellen das Aussehen von Waschbeton haben. Ferner zeigen die am Schalungsholz haften gebliebenen Rückstände poröse weissliche Kalkausscheidungen, die besonders an den Kontaktstellen mit grösseren Zuschlagskörnern auftreten. Hier fehlen die feinsten Anteile des Betons, und es ist, abgesehen vom erwähnten Kalk, nur noch ein Gerüst von kaum aneinander haftenden Sandkörnern vorhanden.

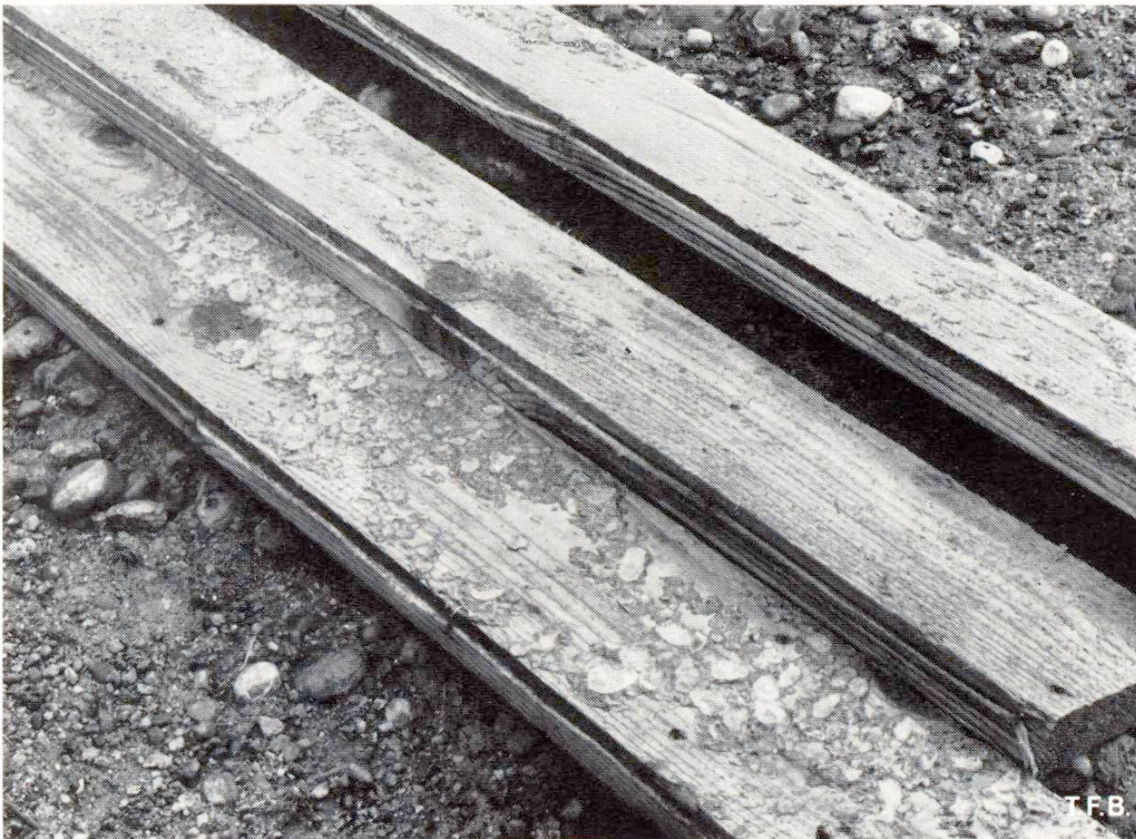
- 4 Abb. 3 Die Rückstände an den Schalungsbrettern. Man erkennt die weisslichen Kalkauscheidungen an den Berührungsstellen mit den gröberen Zuschlagskörnern, ein Zeichen für Entmischung und Wasseransammlung während des Vibrierens.

Aus diesen Beobachtungen kann eindeutig auf einen Entmischungsvorgang geschlossen werden, der im engen Raum zwischen den groben Zuschlagskörnern und der Schalungsfläche stattgefunden hat und bei dem die feinsten Anteile des Betons (besonders der Zement) fortgeschwemmt wurden. Der Vorgang konzentriert sich unmittelbar an den Unterseiten der Steinkörner und ist naturgemäss geeignet, die Haftung dort aufzuheben und den Schaden damit herbeizuführen.

Der Zementleim ist an diesen bevorzugten Stellen durch reines Betonwasser ersetzt worden, eine Erscheinung, die in wasserreichen Betonmischungen nach dem Vibrieren bisweilen beobachtet werden kann (sog. Wasserlinsen unter grösseren Zuschlagskörnern). Ein untrügliches Zeichen für solche Wasseranreicherungen ist der weisse Kalk, der sich während des Abbindens und Erhärtens darin ausscheiden kann.

Aus diesen Beobachtungen erhellt der Mechanismus, der zum Schaden führt: Durch die starke Benetzung der Schalung wird der Beton entlang der Berührungsfläche etwas verdünnt und dadurch erhöht sich die Bereitschaft für die Entmischung zwischen Wasser

6 und Feinstanteilen. Infolge der grossen Deckenstärken muss zudem länger vibriert werden, und es entsteht eine verstärkte Tendenz zum Absinken der gröberen Zuschlagskörner. Bei der Vibration entsteht zwischen Zuschlagsstein und Schalung ein Pump-effekt, der bei weiterer Verkleinerung des Zwischenraumes zum Ausschwemmen der feinsten Betonbestandteile führen muss.
